**Die Hammerschmiede des Næs Jernverksmuseums
in Südnorwegen**

**Erhaltung des Großhammers – Fragen der Klimatisierung
Band 1**

Diplomarbeit

von: Christian Bode
2002/3

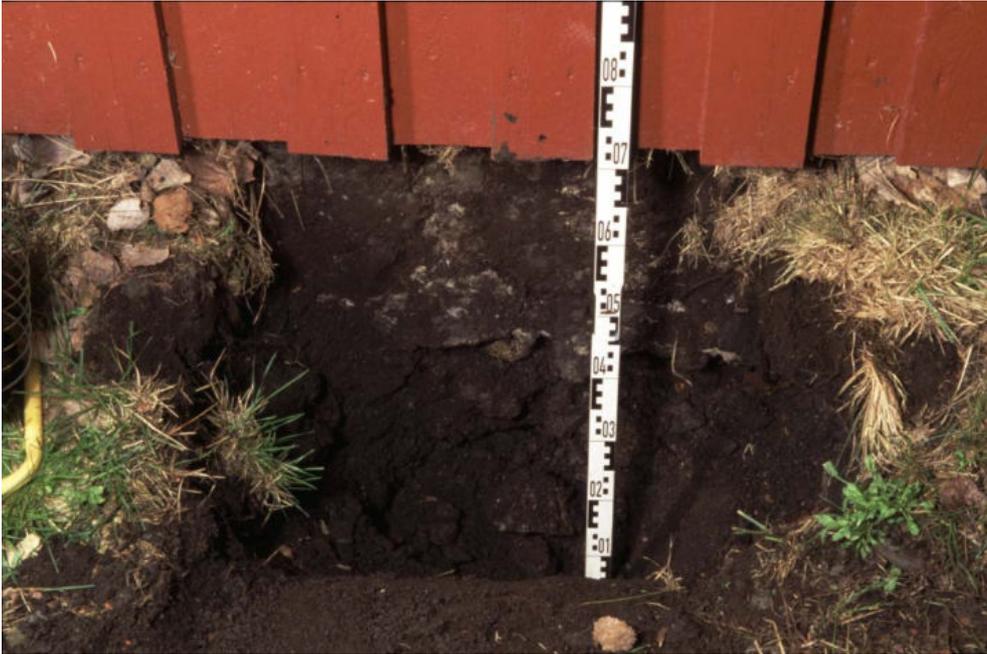
Abbildung 15: Gebäudefundament auf der Ostseite

Die Fundamenttiefe unter dem Bodenniveau liegt im Schnitt bei einem halben Meter. Isoliert ist das Fundament auf der Oberseite mit einer Bitumenpappe gegen aufsteigende Feuchtigkeit (Abbildung 15).

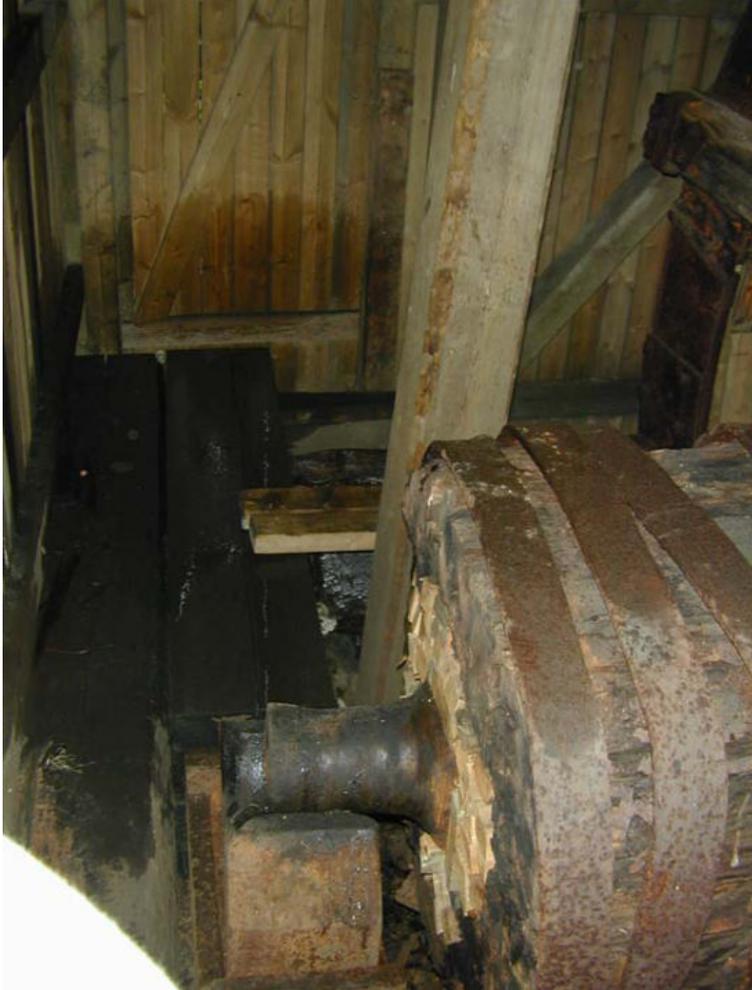
Abbildung 21: Folge der undichten Dachabdichtung

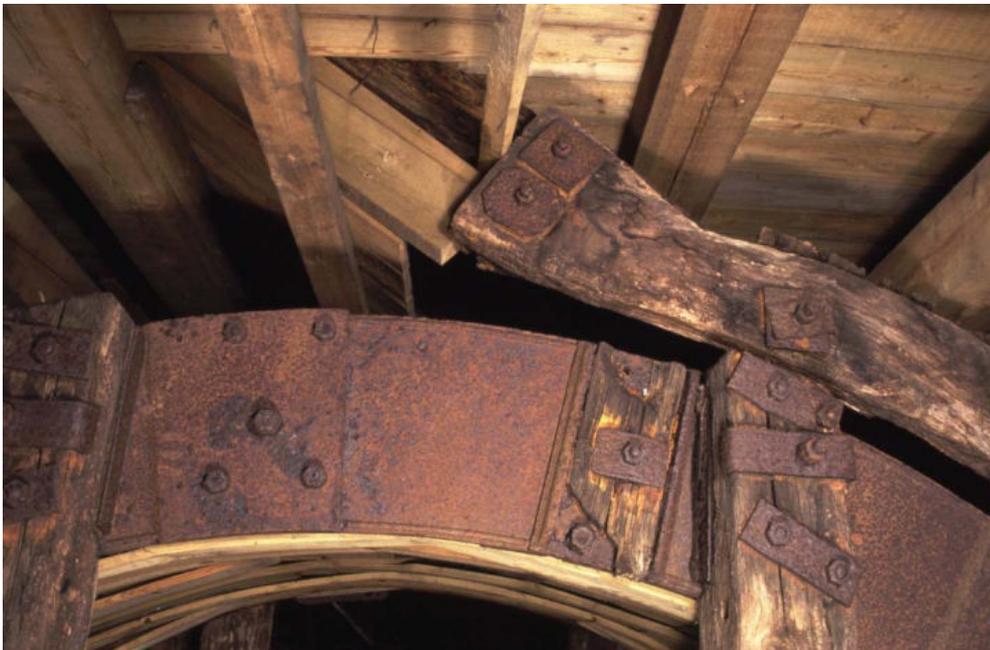
gehalten. An ihren Kontaktflächen hat eine Einlagerung der Korrosionsprodukte in die Holzoberfläche stattgefunden. Die Seitenflächen der Eichenhölzer sind zum Teil tief dunkelbraun verfärbt, und die gesamte Oberfläche weist eine feine würfelbruchartige Struktur mit einer geringen Festigkeit auf (Abbildung 33). Diese beiden Merkmale, wie auch die Hohlräume an den Stirnseiten der Kantenhölzer, sind ein deutlicher Hinweis auf eine Destruktion durch Holz zerstörende Pilze.

Ein Großteil der Keile⁴, mit denen das Wasserrad auf der Welle fixiert worden ist, zeigt neben einer Verbräunung auch einen fortgeschrittenen Abbau bis zur Zerfaserung. Vereinzelt sind sie in Spalten mit weißem, wattigem Pilzmycel bewachsen.

Abbildung 33: Hintere Wasserradwange mit Schussbrett

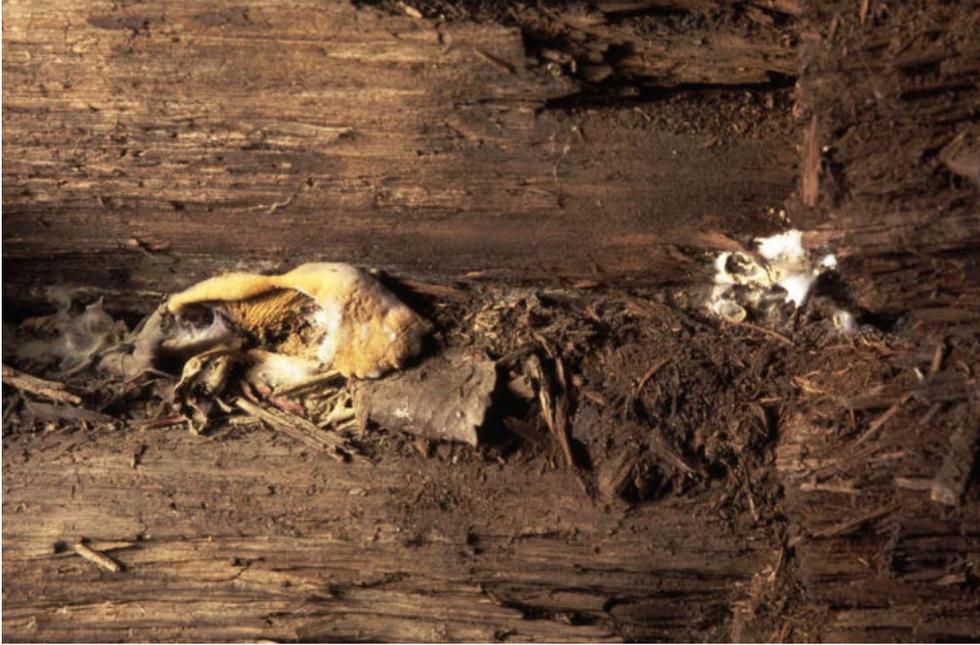
Abbildung 34: Fruchtkörper eines Holz zerstörenden Pilzes in einer Balkenfuge

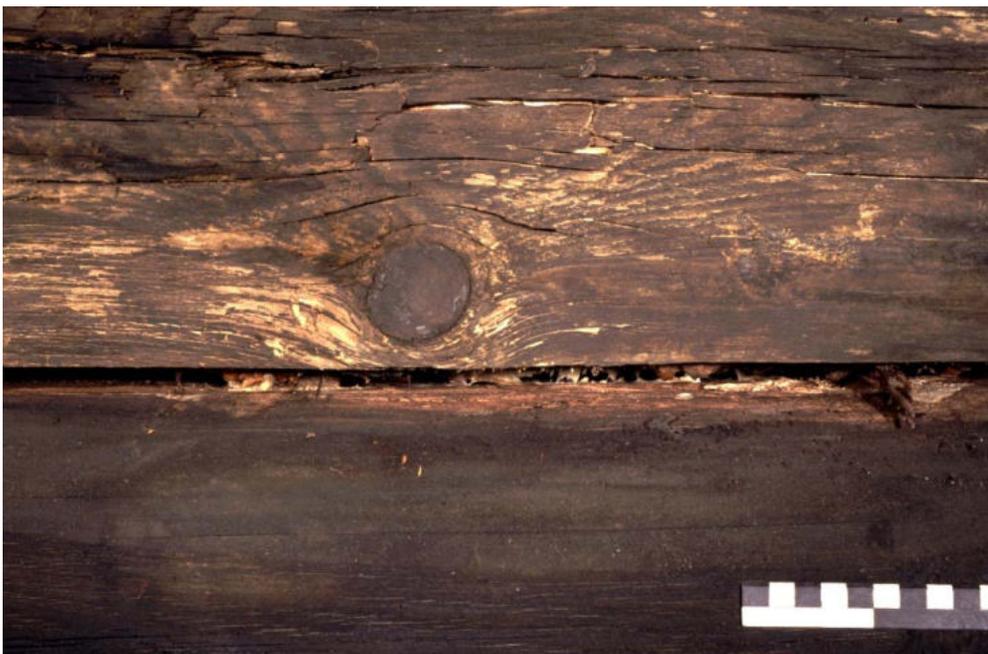
Abbildung 35: Fruchtkörper eines Holz zerstörenden Pilzes zwischen den Balken

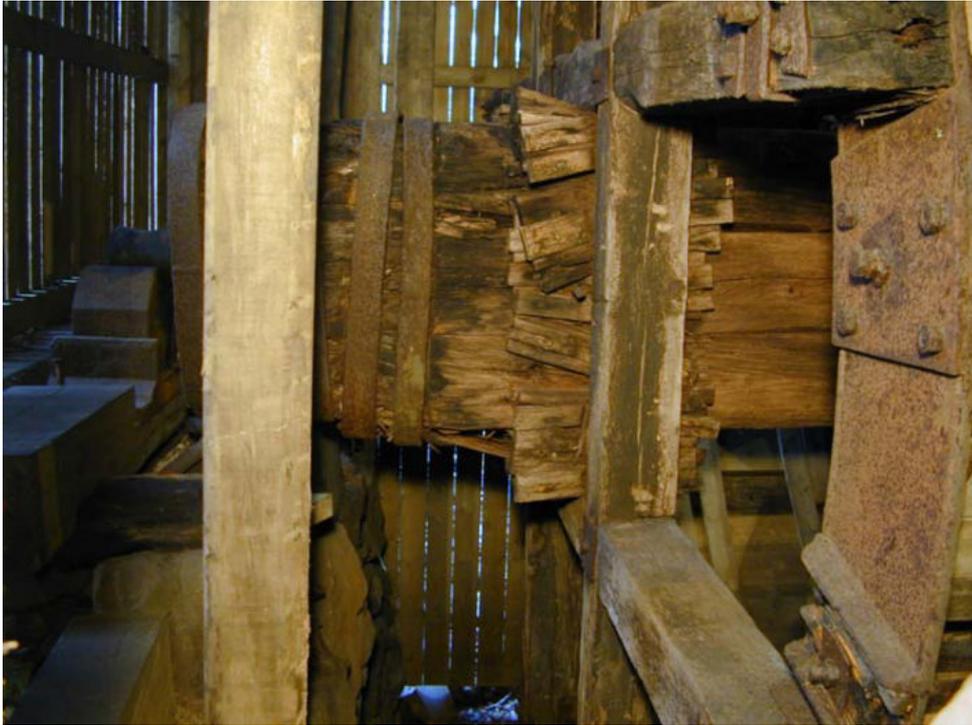
Das Hirnholz an den Enden der Wellenbalken ist durch die jahrelange Schmierung der Lager mit Talg und sonstigen Ablagerungen zugesetzt. Die ringgefassten Enden der Welle sind durch Fäulnis bereits erheblich geschwächt und Verformungen nahe der Bruchgrenze, am hinteren Lager, unterstreichen dieses

(Abbildung 36). Beide Lagerzapfen wurden vermutlich während der Fundamenterneuerung mit neuen Keilen im Hirnholz festgespannt. Ausbruch- und Druckstellen an der Unterkante der Wellensüdseite deuten auf ein zurückliegendes Versagen der Tragfähigkeit der Lager hin. Aufgrund der beschädigten Dachabdeckung über dem Wasserrad setzt infolge der Niederschläge periodisch eine starke Befeuchtung am hinteren Lager und vor dem Wasserrad ein.

Abbildung 36: Hinteres Wellenlager mit deutlicher Verformung

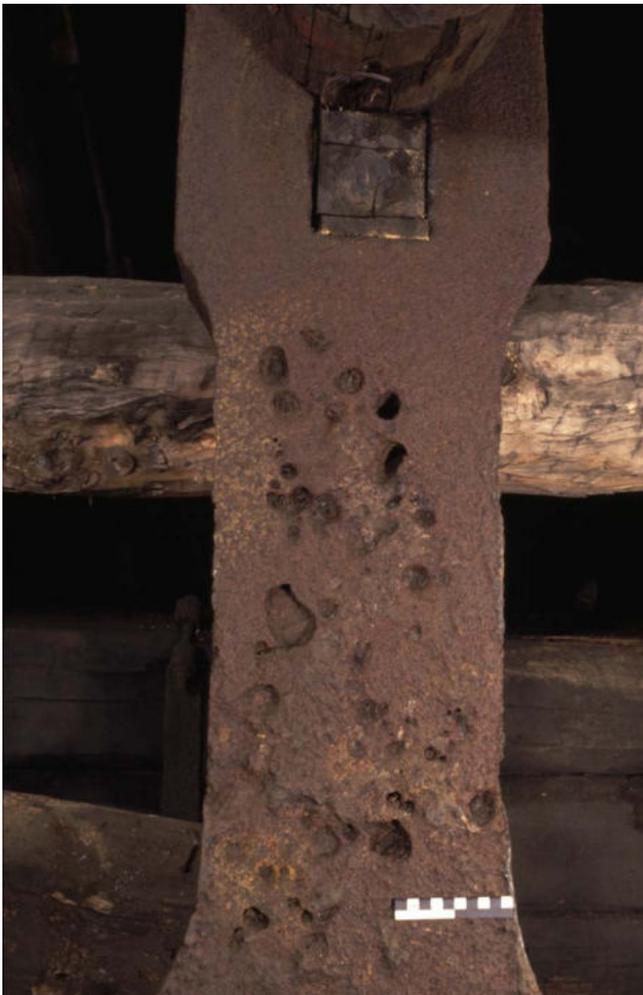
Abbildung 43: Zange mit Lunkern

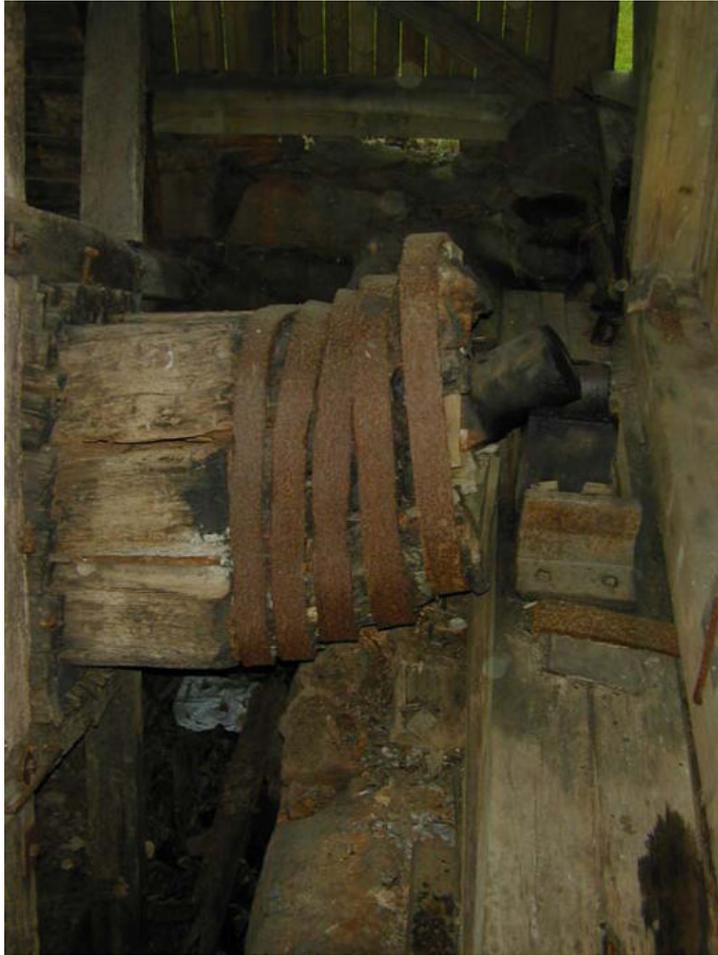
Ähnlich dem Storhammer ist auch der Kniphammer in seinem Bestand in hohem Maße gefährdet. Da die Wasserradeinhausung die gleichen Schwachstellen in der Dachabdichtung aufweist wie die des Storhammers, ist die Welle ständiger Nässe ausgesetzt. Die unter diesen Bedingungen durch Pilzbefall abgebauten Wellenbalken haben ein Versagen der Tragfähigkeit am hinteren Wellenlager bewirkt. Das Wasserrad steht auf dem feuchten Grund des Abflussgrabens (Abbildung 45).

Der Hammerhelm ist, wie die Markierung auf dem Hirnholz angibt, zusammen mit dem Helm des Storhammers 1951 ausgewechselt worden. Er ist vermutlich durch einen Simultanbefall von Anobien und Braunfäule so weit abgebaut, dass zwischen Bär und Helmlagerung lediglich eine dünne Hülle übrig geblieben ist. Bei einem Bärgewicht von 250 kg steht ein Bruch des Stamms bevor.

Ein Holz zerstörender Käfer und eine Larve wurden lebend in dem zerstörten Stamminneren vorgefunden.

Abbildung 45: Abgebaute und gebrochene Welle des Kniphammers

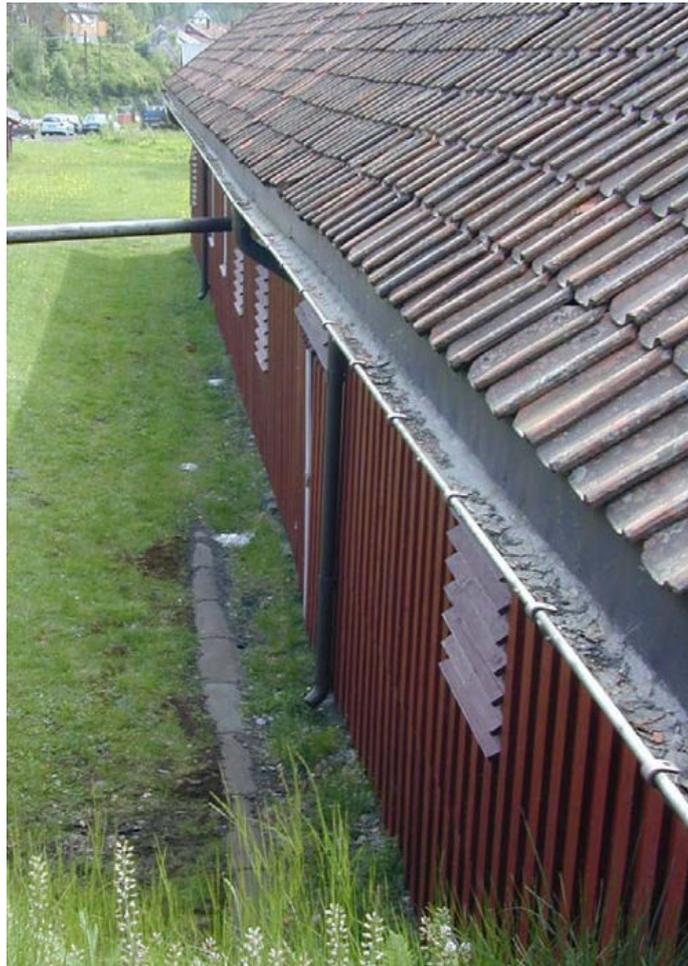
Auf der Seite der Wasserrinne ist eine Holzrinne montiert, deren Bitumenabdichtung auf der gesamten Länge durch Fehlstellen und Risse beschädigt ist.

Abbildung 49: Gebäudeostseite mit Dachrinne und kurzem Fallrohren

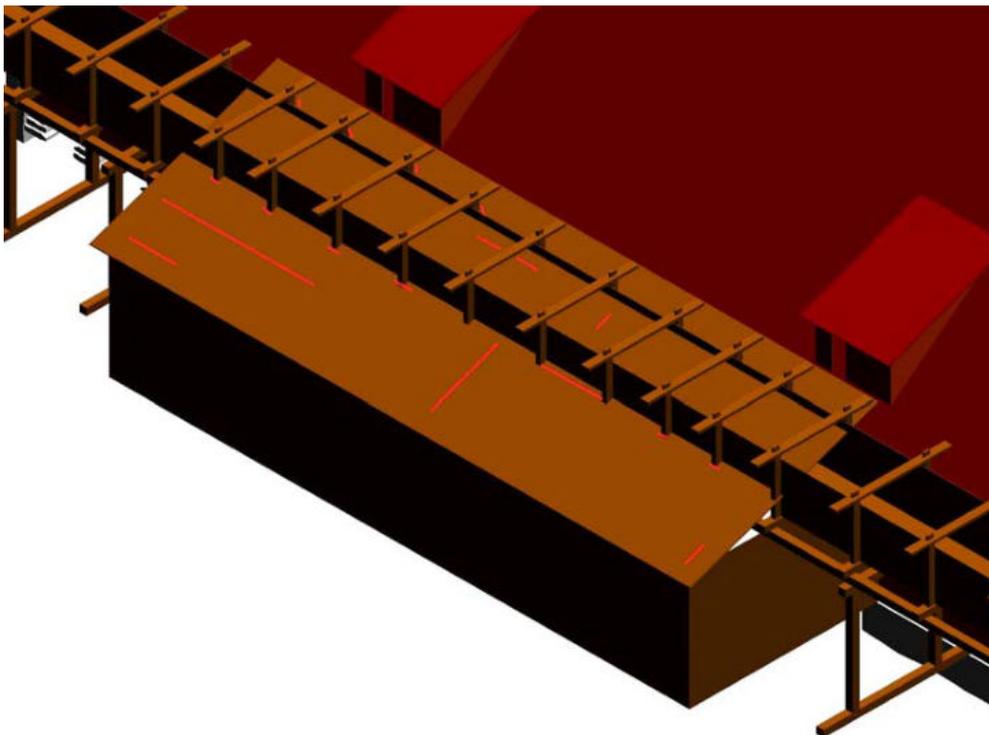
Das größte Problem der Wasserradeinhausungen zeigt sich deutlich während der Niederschläge: Alle drei Hammerwellen samt Wasserräder werden durch eintretendes Wasser durchfeuchtet. Die Dachabdichtungen der gesamten Wasserradeinhausungen sind mit einfachen Bitumenbahnen ausgeführt worden und sind heute versprödet und gerissen. Durch die ungünstige Konstruktion von Rinne und Überdachung sind Schwachstellen der Isolierung an 23 (18 u. 5) Pfosten der Rinne entstanden. Die durch die Dachschalung geführten Pfosten wurden ehemals mit Bitumenpappe abgedichtet, was sich später wieder ablöste, so dass Regenwasser direkt an den Pfosten in das Gebäude und auf die Hammerwellen fließt.

Abbildung 50: Defekte Bereiche der Wasserradeinhausung des Stor- und Sinkhammers

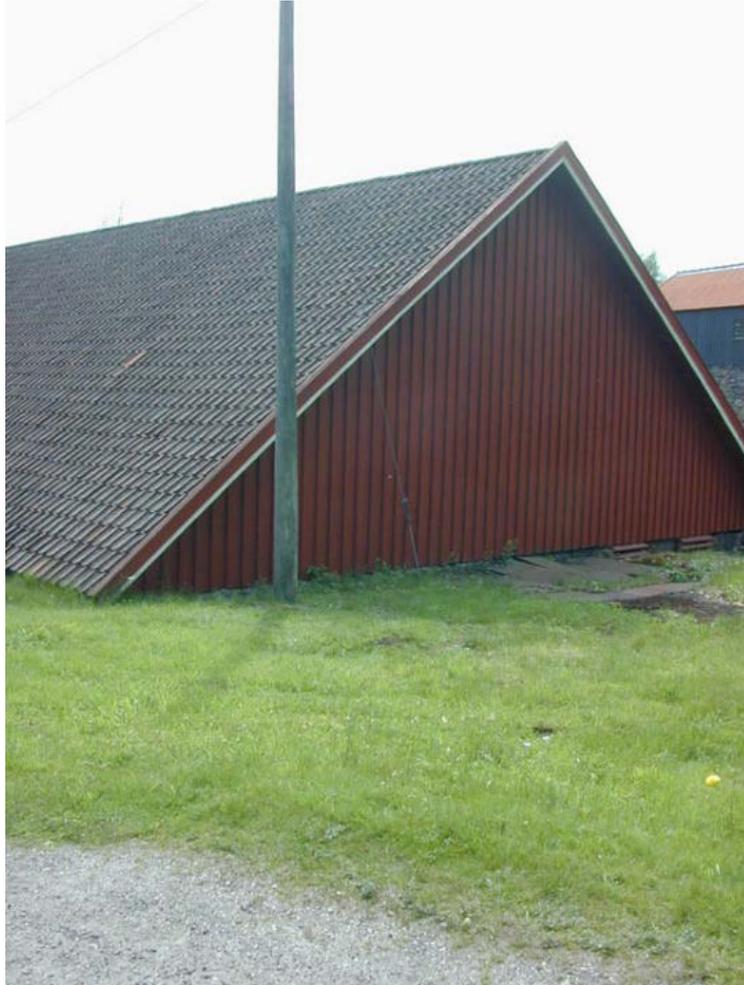
Durch die stets feuchte Wand ist die Luftfeuchte in unmittelbarer Umgebung nahe dem Sättigungspunkt, was bereits zu schweren Schäden an der Rückseite des Doppelkammerofens führte.

Abbildung 51: Nordseite des Gebäudes, rechts Lamellenfenster als Wasserabfluss und links fehlende Rinne

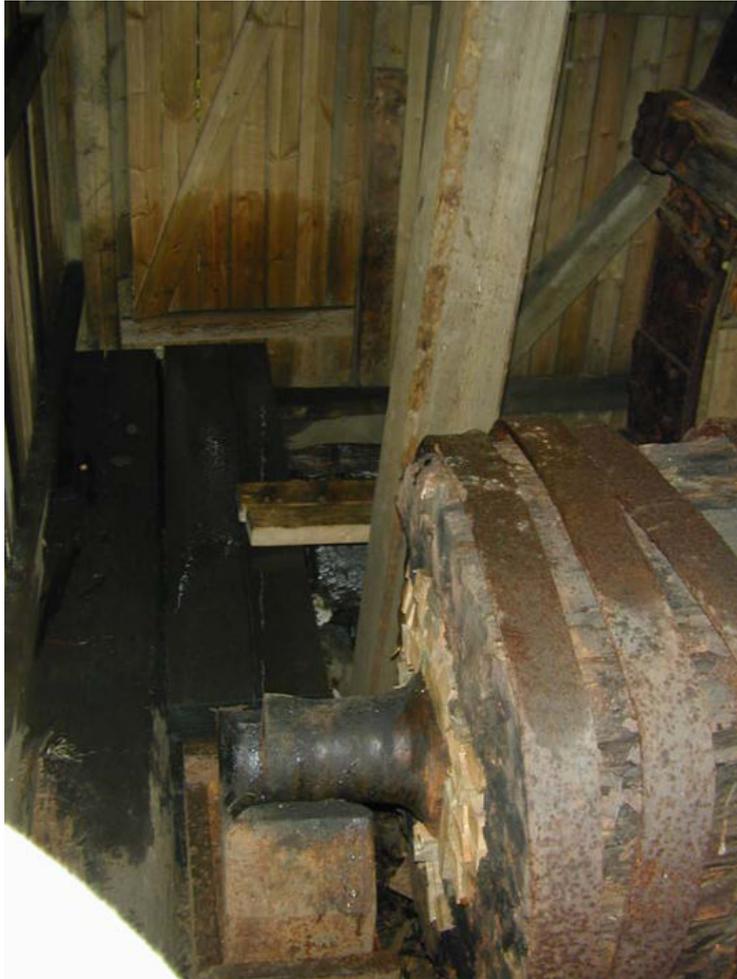
Abbildung 54: Folge der undichten Dachabdichtung

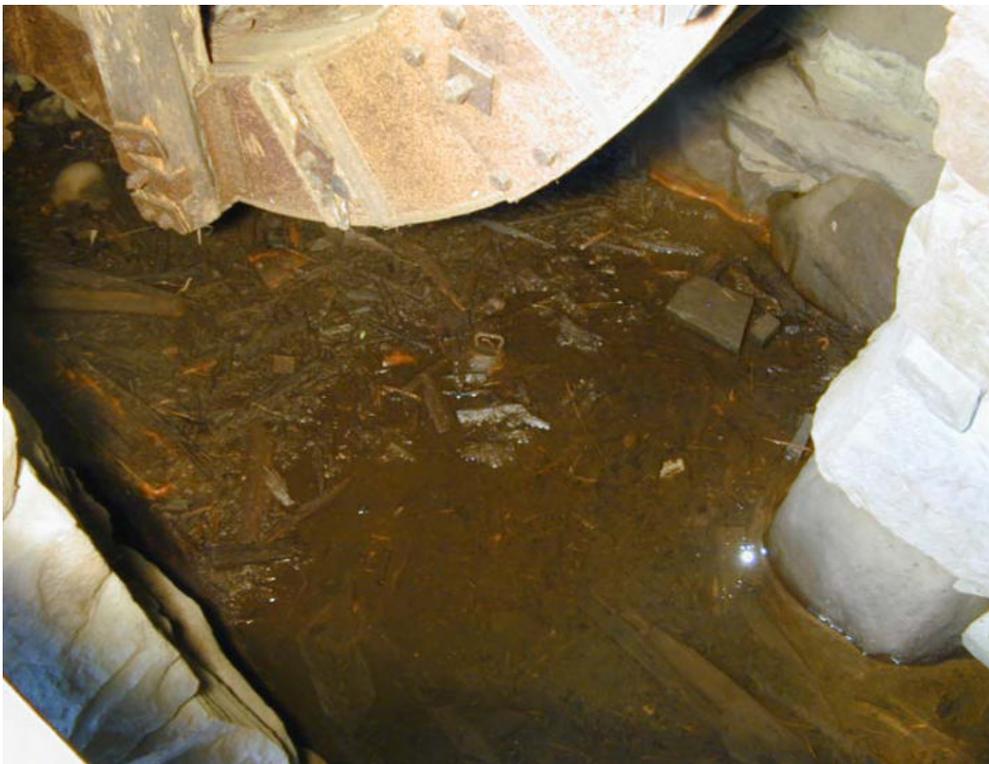
Der Graben unter dem Kniphammer ist ebenfalls sehr feucht und mit Schuttmassen aufgefüllt. Nach dem Bruch der Welle des Kniphammer steht das Wasserrad auf dem feuchten Grund.

Abbildung 55: Stehendes Wasser im Abflussgraben

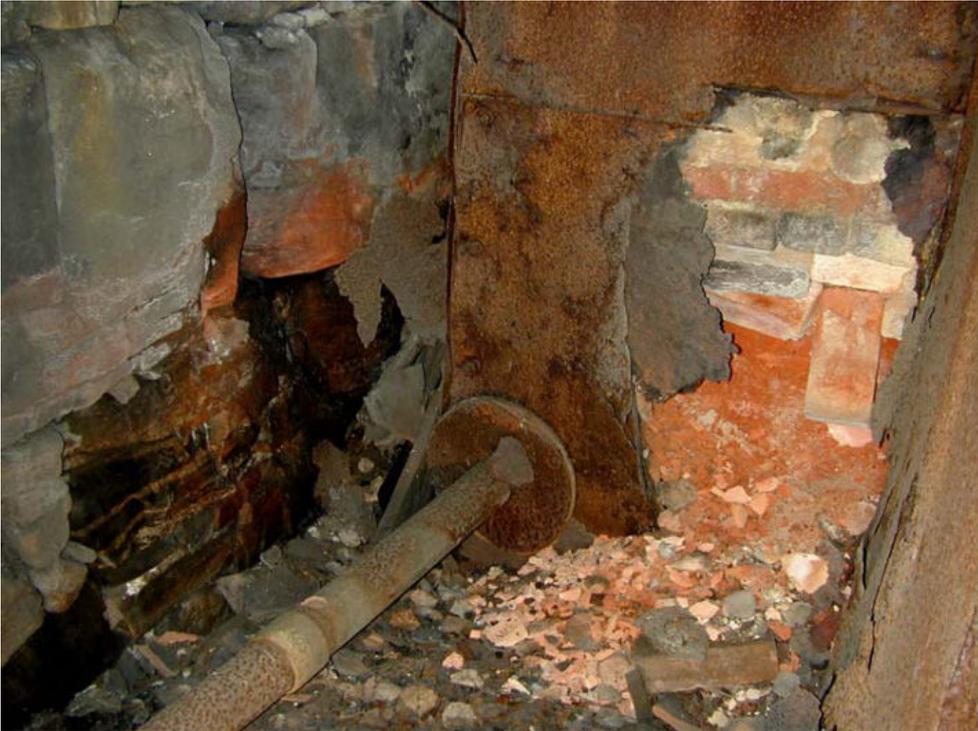
Abbildung 56: Zerfall der Seitenwand des Doppelkammerofens und feuchte Steinwand

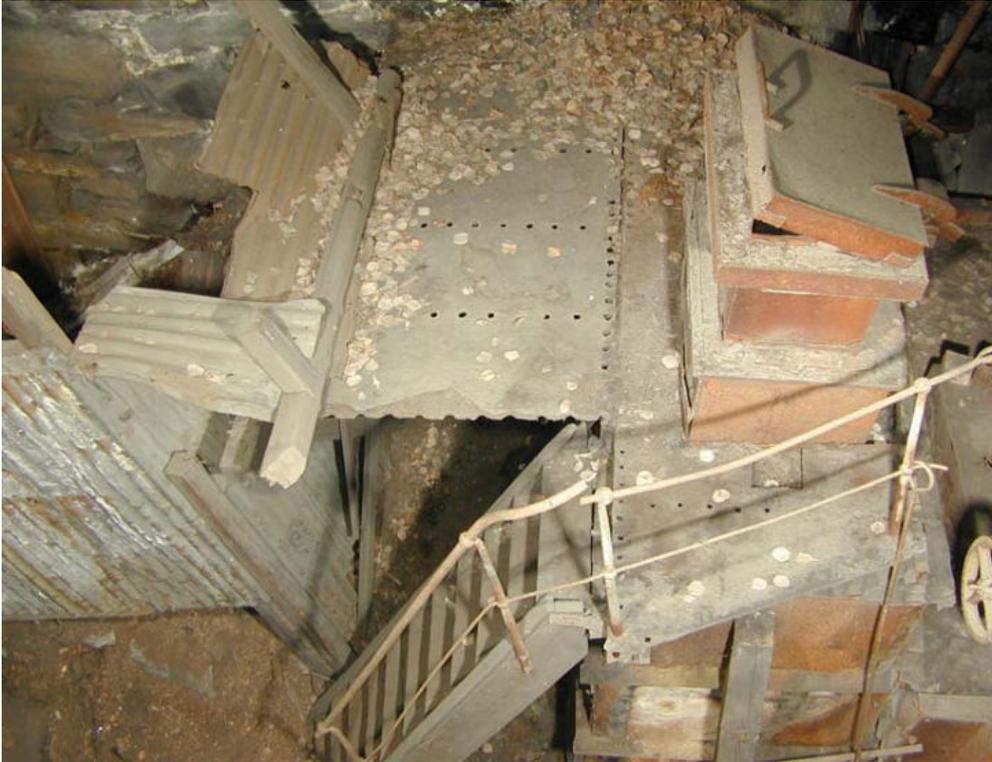
Die Stützen, durch die das Holzlager etwas erhöht stand, haben der Last nachgegeben, so dass das gesamte Lager zur Wandseite gekippt ist. Der Boden des Lagers wird durch Braunfäule abgebaut. Die Bedingungen in dieser Ecke, wie Dunkelheit, hohe Luftfeuchtigkeit durch die Steinwand, eine geringe Luftbewegung und ein hohes Nährstoffangebot, sind ideale Voraussetzungen für eine Besiedelung durch Mikroorganismen (Abbildung 59).

Abbildung 59: Holzlager (links) und Schacht des Doppelkammerofens (rechts), das Laub gelangt durch die Lammellenfenster auf die Konstruktion

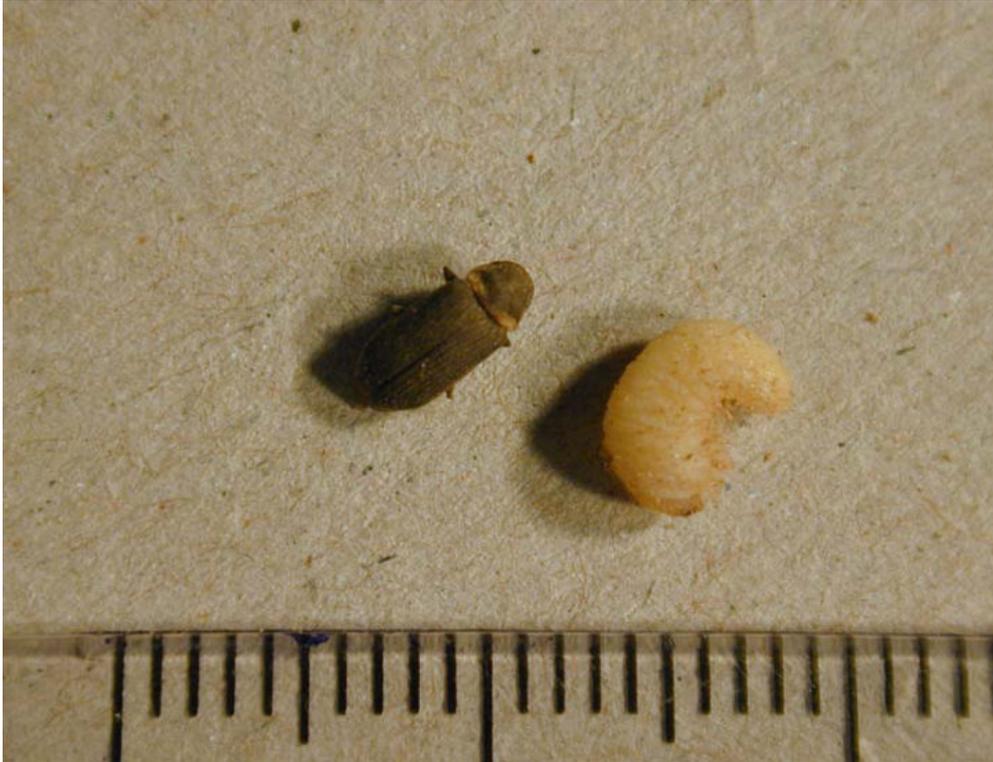
Abbildung 5 Trotzkopf und Larve

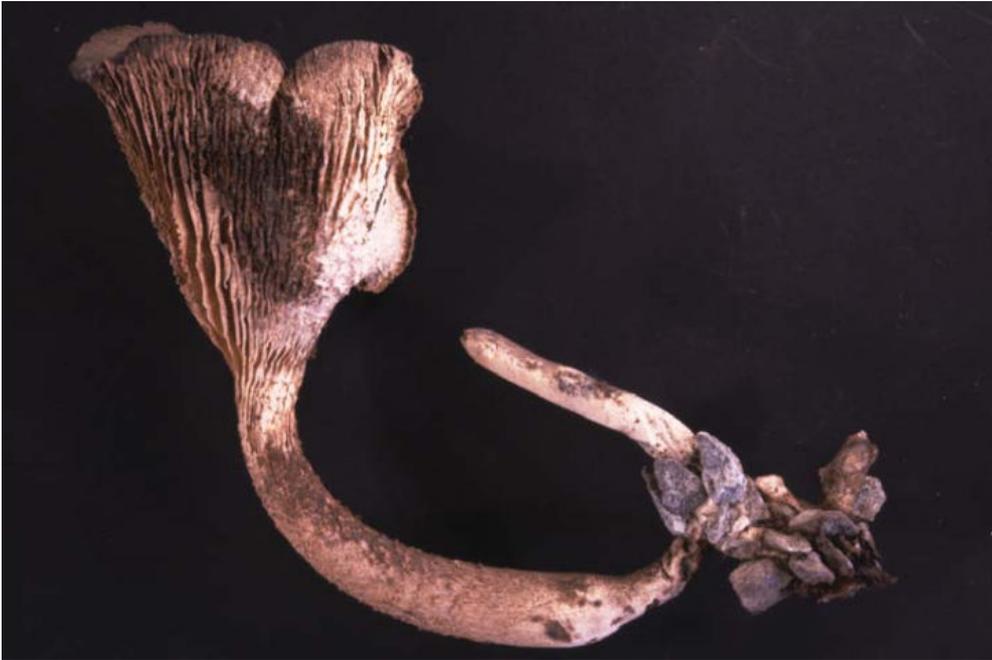
Abbildung 7: Fruchtkörper und Dunkelfruchtform des Schuppigen Sägeblättlings aus dem Fußbereich der Drumstütze-West

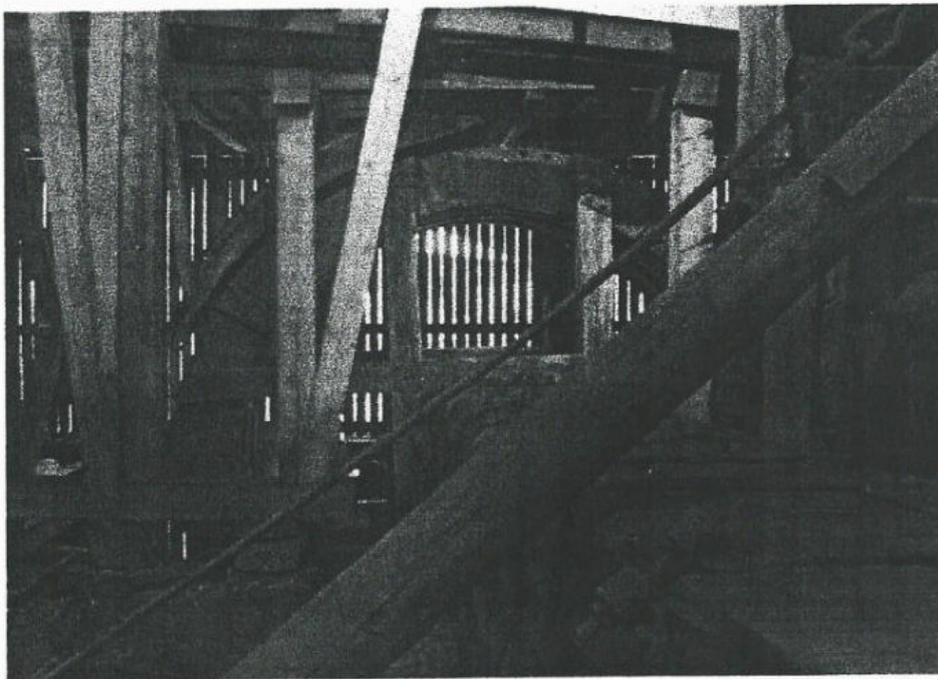
Abbildung 26: Probleme in Bezug auf die Dichtheit (hier Wasserradeinhausungen)
