**Die Hammerschmiede des Næs Jernverksmuseums
in Südnorwegen**

**Erhaltung des Großhammers – Fragen der Klimatisierung
Band 1**

Diplomarbeit

von: Christian Bode
2002/3

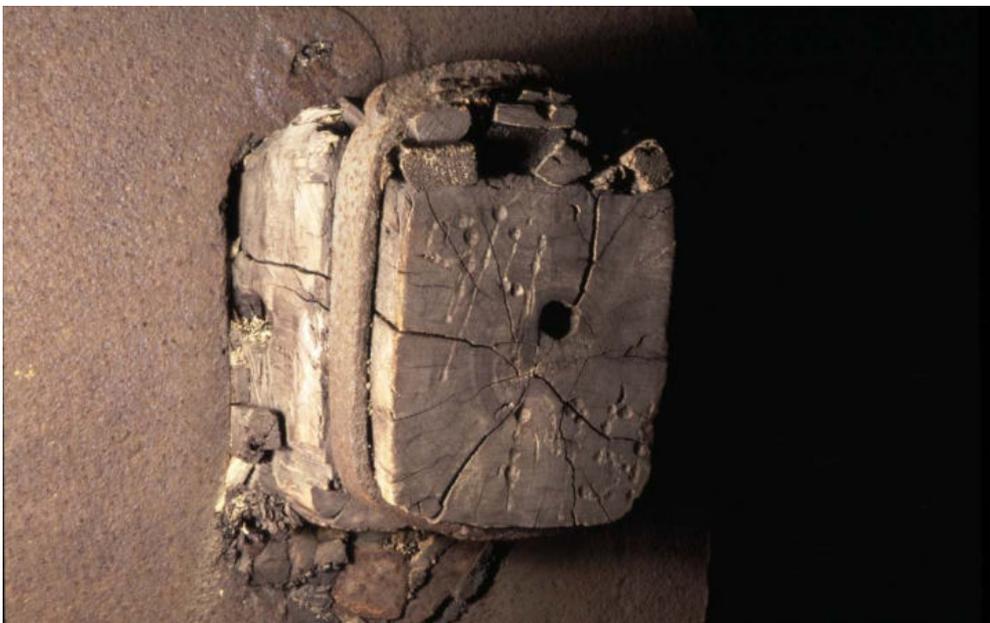
Der Hammerhelm ist aus einem Birkenstamm gefertigt und grob abgebeilt. Um das Bärauge aufnehmen zu können, musste der Querschnitt rechteckig abgearbeitet werden. Auf dem vorderen Hirnholz ist das Datum 9/4 1951 eingearbeitet und steht für den Zeitpunkt des letzten Helmwechsels (Abbildung 37). Auf der, der Welle zu gewandten Seite, ist der Helm von einem 2 cm breiten Riss über fast die gesamte Wellenseite durchzogen. Die Risstiefe reicht stellenweise bis zum Mark.

Abbildung 37: Datierung im vorderen Hirnholz des Helms

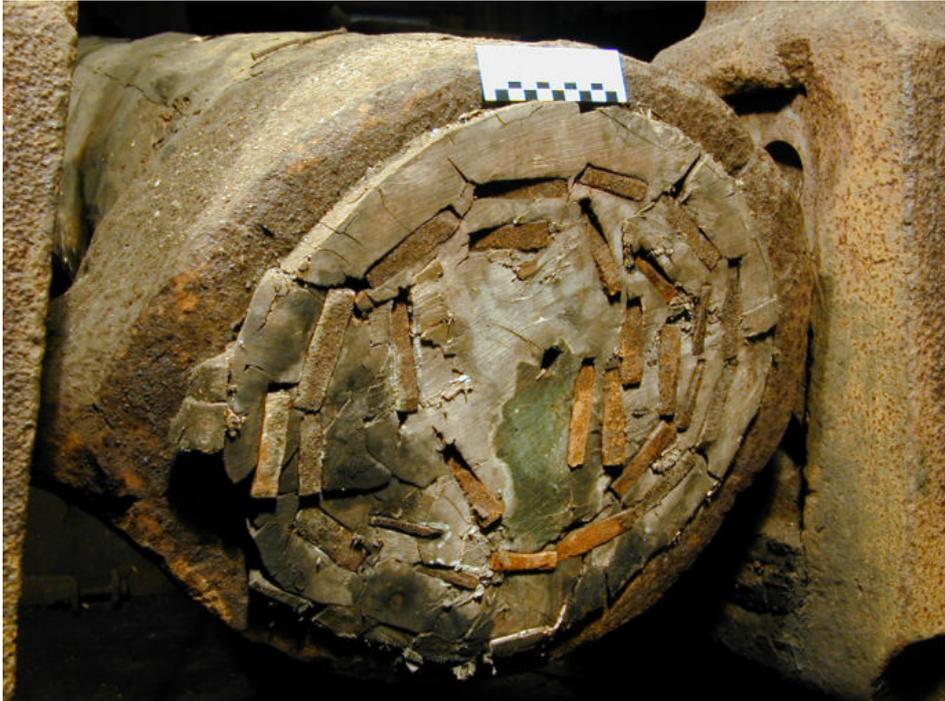
Abbildung 38: Hülse und Lagerung des Helms

Die Hülse wurde ebenfalls durch Birken- und Stahlkeile auf dem Stielende verkeilt (Abbildung 38). Sie ist unter einem Hammer zu einem Ring geschweißt worden, wobei die Schweißverbindung und die gegenüberliegende Seite zu halbrunden Lagerkugeln geschmiedet wurden. Die Oberfläche ist muldenförmig korrodiert. Das Hirnholz am Lager weist in der Mitte eine lokal begrenzte Grünfärbung auf. Ein Merkmal, das vermutlich einem Befall durch den Kleinsporigen Grünspanbecherling (Grünfäule, *Chlorociboria aeruginascens*)¹⁰ entspricht.

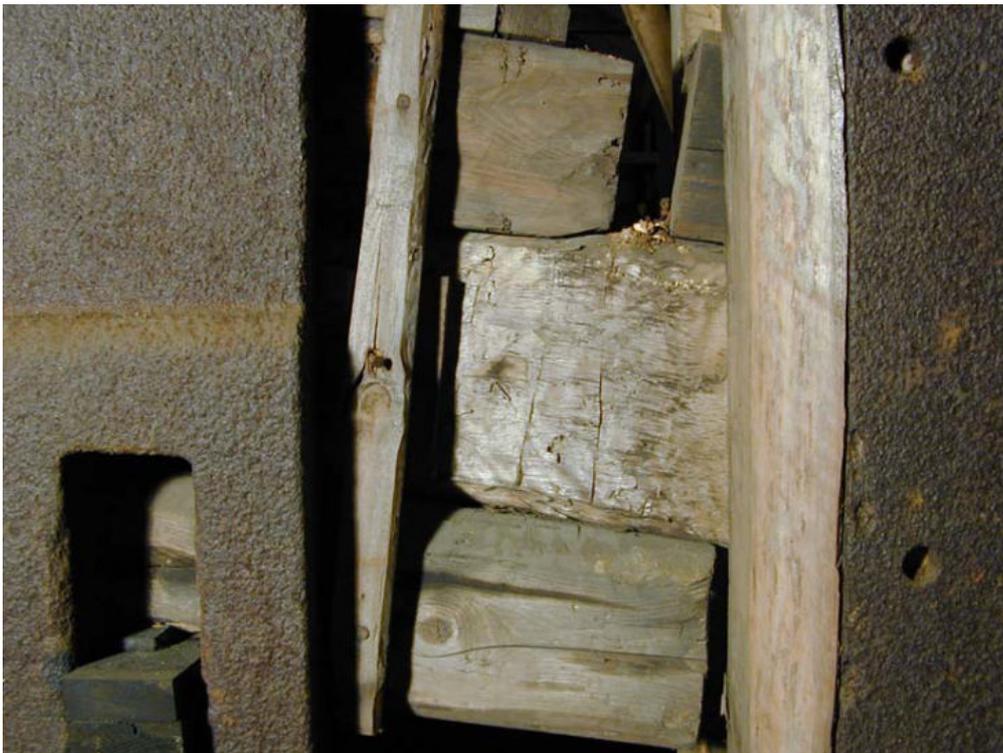
Das Prellholz war wie der Helm ein hoch belastetes Hammerelement. Die nordischen Birken verfügen über die erforderliche Elastizität, so dass sie auch für das Prellholz genutzt wurden. Der verwendete Birkenstamm hat einen leichten Bogen, der abgebeilt und am hinteren Ende zu einem Rechteckformat geschnitten wurde, mit dem er eingespannt ist. Der Stamm ist über die gesamte Länge hohlklingend. Die Vermutung eines Abbaus durch Holz zerstörende Organismen bestätigt sich durch zahlreiche 3 mm Fluglöcher mit teilweise frischem Bohrmehl. Die Gebiete mit einem besonderen Aufkommen der Fluglöcher sind vor und hinter der Zange und auch hinter der BÜchse.

Die Kanthölzer, die über und unter dem Prellholz für dessen Befestigung in der BÜchse und der Drumstütze nötig sind, wurden ebenso befallen.

Abbildung 39: Prellholz mit ca. 3 mm Fluglöchern und frischem Bohrmehl

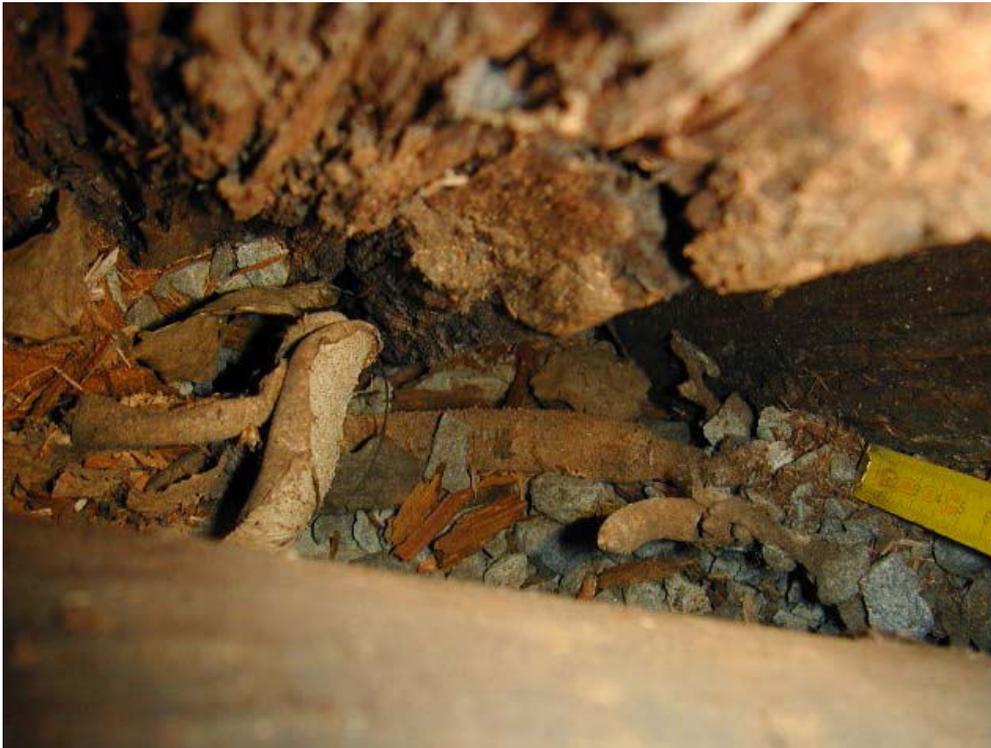
Alle vier Balken sind allseitig durchlaufend von Kreissägespuren gezeichnet. Die Ecken sind baumkantig verblieben. Die Oberflächen sind, bis auf den unteren Teil, hell und glatt. Die Stütze, die etwa 1,5 m tief in das Hammerfundament reicht, ist ab 30 cm über dem Boden in Richtung Fundament, in ihrem Querschnitt erheblich reduziert. Unterhalb der Fundamentholzlage konnte sich ein Fruchtkörper entwickeln (Abbildung 40). Lediglich das dunkel verfärbte Kernholz ist noch vorhanden.

Abbildung 40: Fruchtkörper eines Holz zerstörenden Pilzes im Fußbereich der Drumstütze-West

Über dieser Fehlstelle hat sich das noch vorhandene Splintholz dunkel gefärbt und weist gleichmäßig verteilte Fluglöcher auf. Da die Stütze am Kopf nur durch zwei dünne Bretter gesichert ist, stellt sich hier die Frage der Stand-sicherheit.

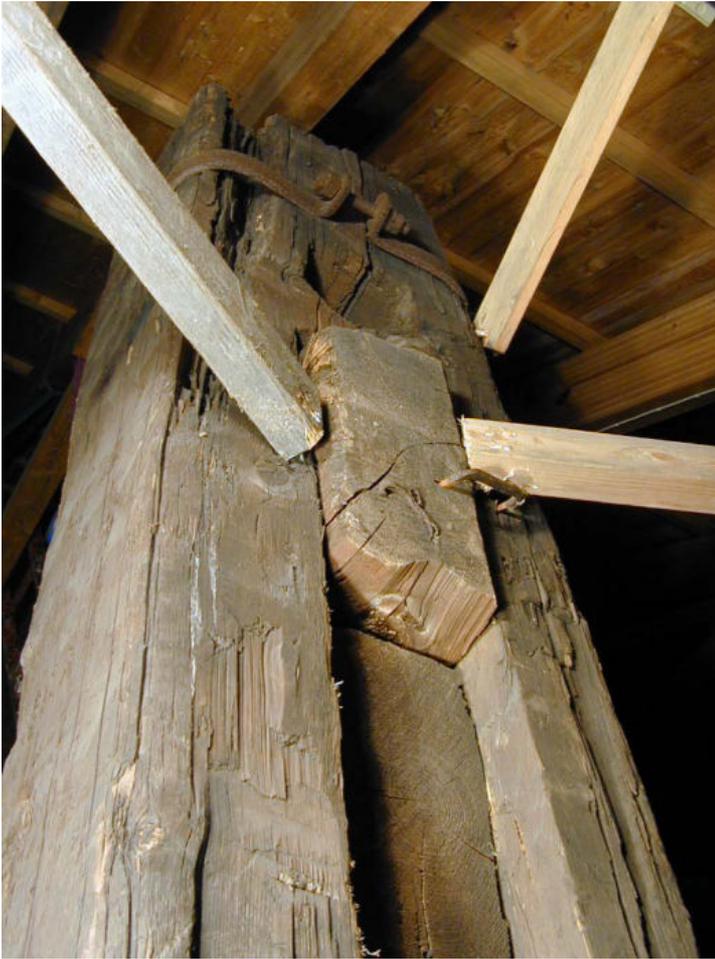
Die gesamte Stütze ist mit Trocknungsrissen durchzogen. Zwei scheinen den Stamm in einer Ebene fast zu spalten. Der Riss auf der Rückseite misst etwa 2 cm und der auf der Vorderseite 1 cm. Der Stamm ist mit diversen Nägeln und mit einem kleinen Klotz unten an Nordseite versehen. Die Vorderseite ist durch eine Scheuerstelle vom Lufthammer gezeichnet, die vermutlich durch ein Standversagen zur Zeit des Gebäudeeinbruchs verursacht wurde. Darunter hat sich ein öliger Fleck ausgebreitet.

Abbildung 42: Rückseite der Drumstütze-Ost mit Abstützung

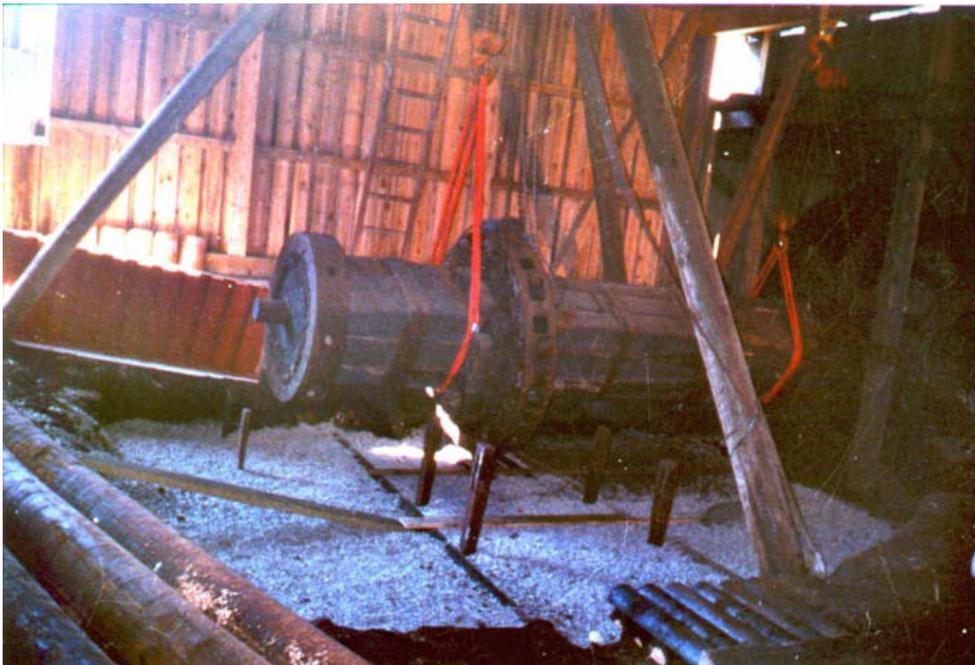
Abbildung 44: Fundamenterneuerung des Kniphammers

Das Fundament musste 1989 erneuert werden, da das Originale, aus geschichteten Balken bestehende Fundament verrottet war und die Hammerkonstruktion versank. Das verrottete Holz wurde vollständig entfernt und durch Splitt ersetzt (Abbildung 44). Nur die oberste Lage und eine zum Wasserrad als Begren-

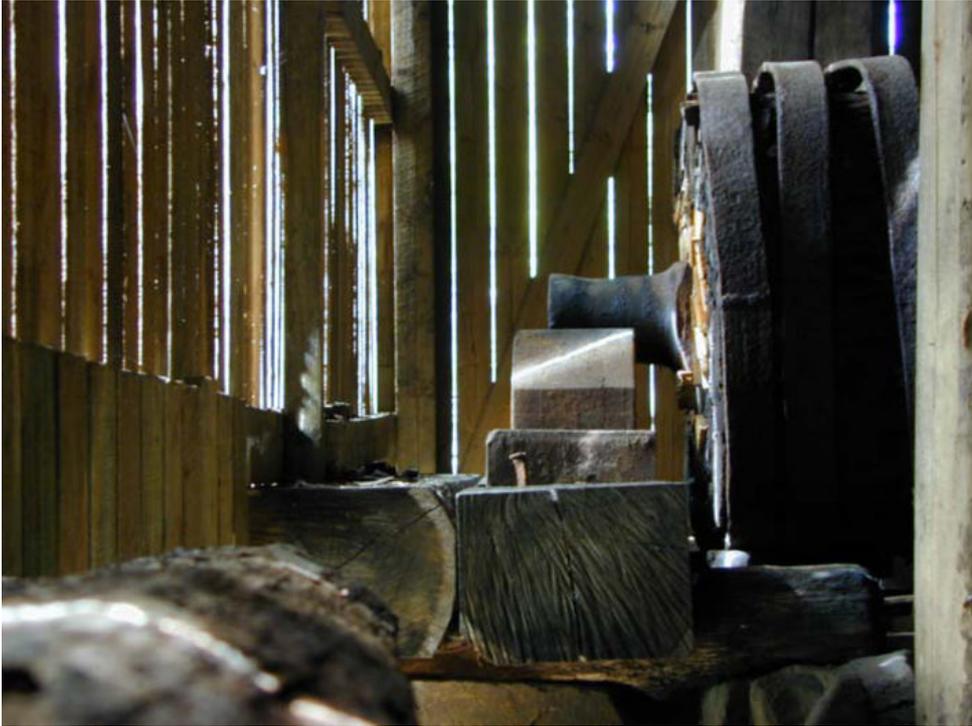
sungen wurde mit einigen Millimetern Abstand zwischen den Wandbrettern eine Durchlüftung geschaffen (Abbildung 48).

Abbildung 48: Hinteres Wellenlager und strömungsoffene Schalung der Wasserradeinhausung

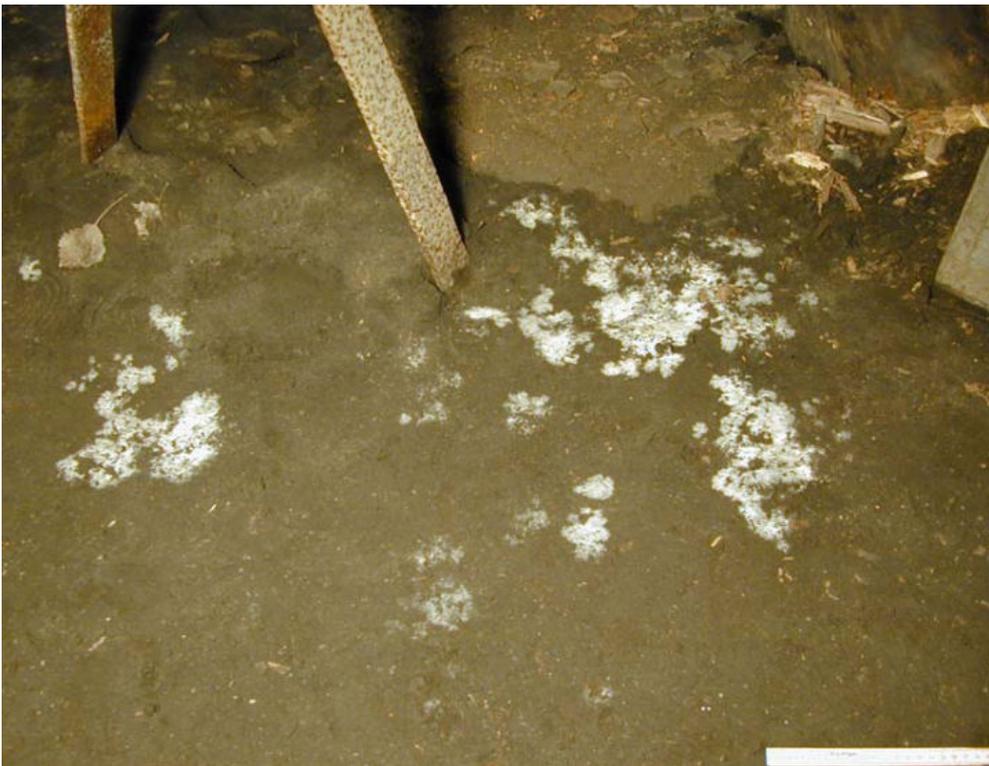
Vereinzelt auftretendes feines weißes Oberflächenmycel wird von Herrn FJELDSKÅR mit dem Fungizid BORACOL¹⁴ behandelt (Abbildung 52).

Abbildung 52: Pilzmycel auf dem Boden

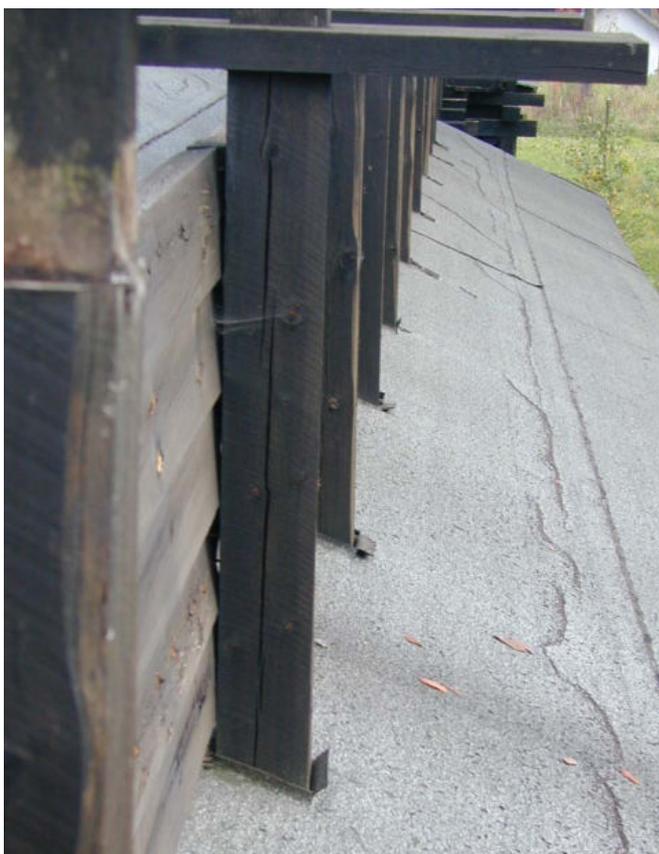
Das Gestell des Flutergrabens steht auf Steinsockeln und darunter auf den Steinwänden des Abflussgrabens. Neben den Steinsockeln wurde auch Originalmaterial als Unterlage verarbeitet. Auf die baulichen Mängel der Dachkonstruktion und –abdichtung ist oben bereits eingegangen worden (

Die Zapfenverbindungen zwischen dem Zugsbrett und den Pfosten sind dem Original nachempfunden, schaffen aber mit nach oben geöffneten Fugen

Abbildung 53: Mangelhafte Abdichtung der Pfosten,
Wasser läuft direkt in die Einhausung

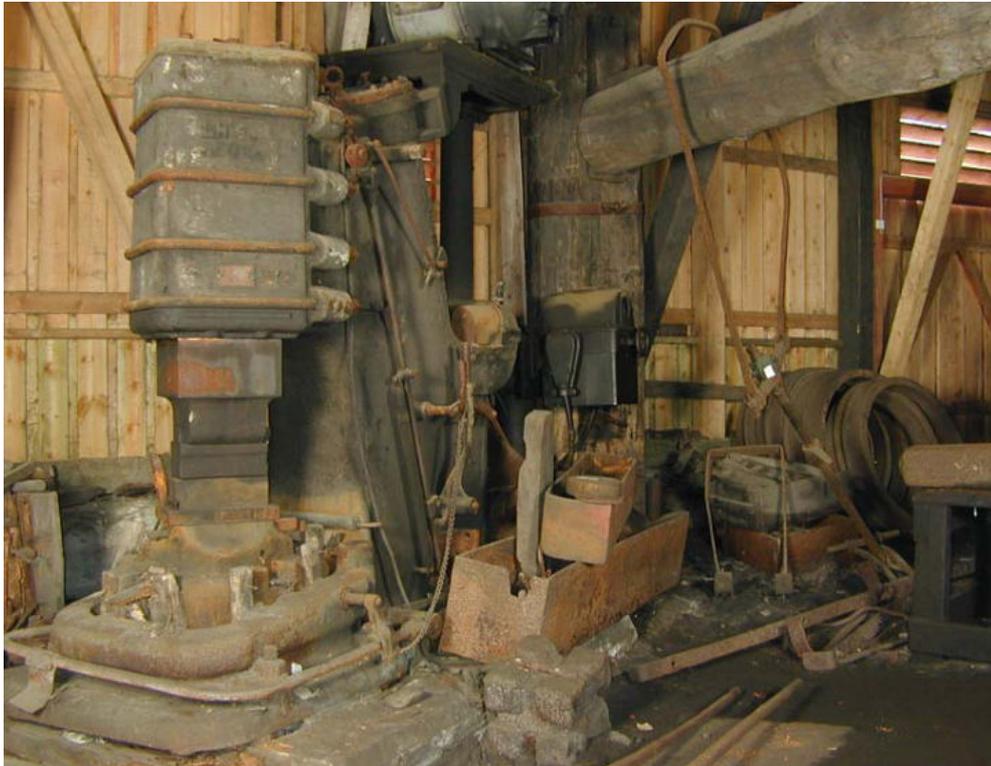
Die unbeschichteten Oberflächen, wie Schrauben und Gestänge, weisen dichte Korrosionsschichten auf. Die gesamte Beschichtung zeigt typische Arbeitsspuren: Verschmutzung, Fettspuren, abgelöste Partien und Unterwanderung von Korrosion. Um den Arbeitsbereich hat sich ein Gemisch aus Schmiermittelresten und Korrosion ausgebreitet. Im Fußbereich um den Amboss herum ist während des Betriebs die Beschichtung großflächig abgeplatzt und die dadurch ungeschützten Oberflächen korrodiert.

Aus den Motorlagern ist während des Betriebs Schmiermittel ausgetreten und über den Sockel, das Stützrohr des Motors und des Elektrokastens verteilt worden. Das Kabel für die Stromversorgung hängt über einem Brett oben am Motor. Der kraftübertragende Flachriemen wurde aus mehreren Lagen hergestellt, die sich großflächig auf der Innenseite ablösen.

Abbildung 57: Luftdruckhammer

Die Oberfläche des Kolbens zeigt am Übergang zum Zylinder unterschiedliche Korrosionsphasen, was ein Zeichen dafür ist, dass sich der Amboss setzt. Der Amboss steht auf einem Holzfundament und ist zum Hammergestell nur mit Holzkeilen ausgerichtet.

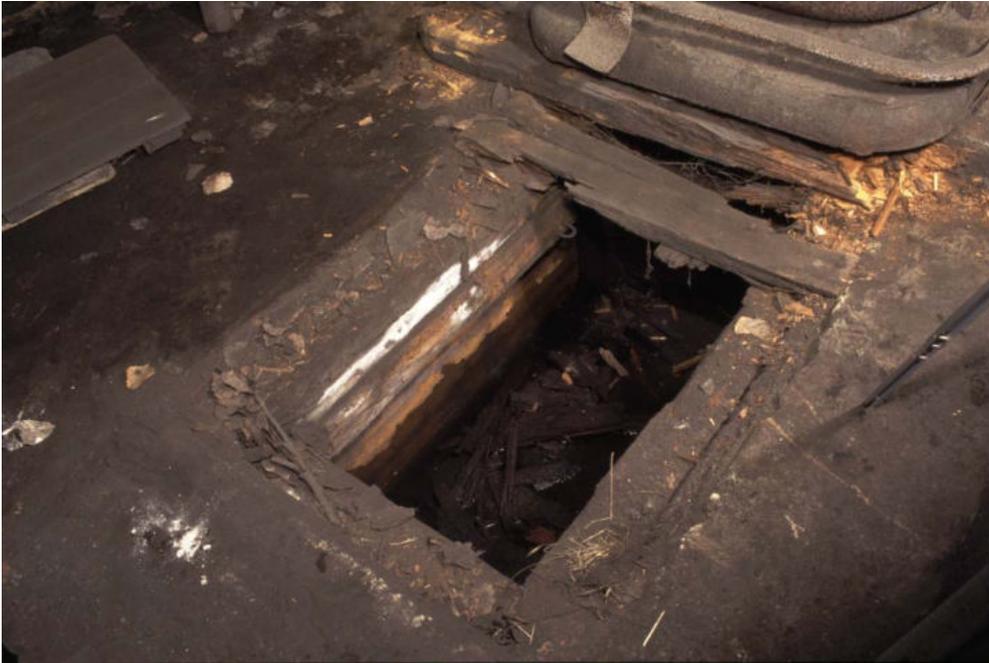
Wasserstandes (Abbildung 58).

Abbildung 58: Geöffnetes Fundament des Luftdruckhammers

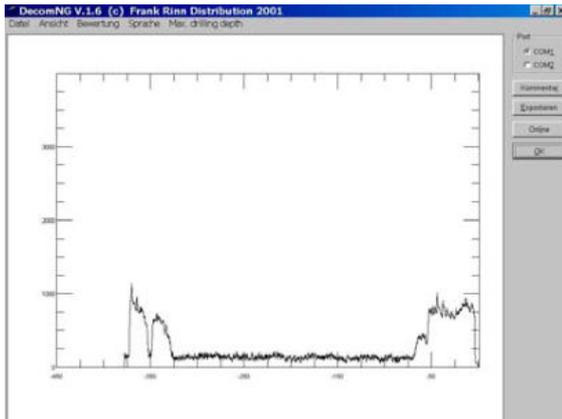
Abbildung 63: Widerstandsprofil des Kniphammerstiels, Darstellung am PC

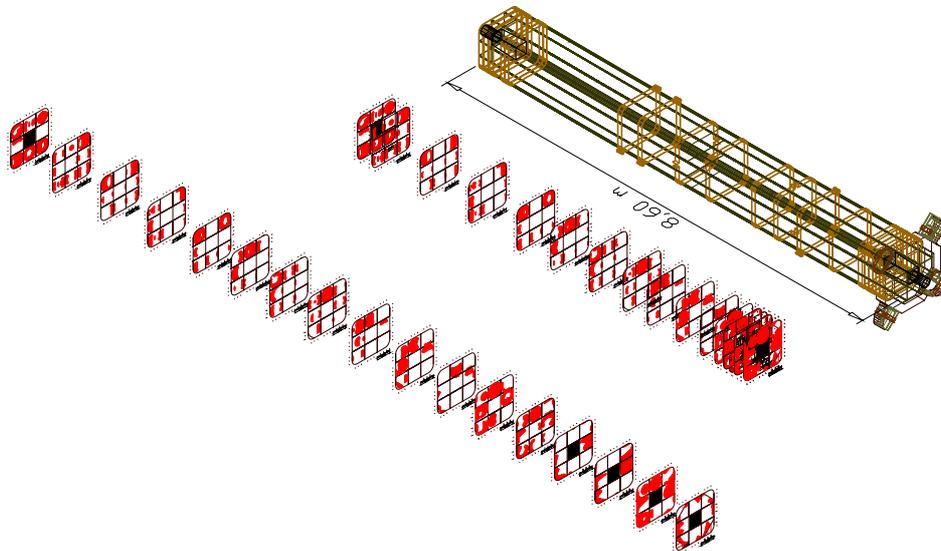
Abbildung 1 Darstellung der gemessenen Schnittebenen der Radwelle

Die Analyse der Messergebnisse zeigt, dass fast alle Balken eine deutliche Erniedrigung des Bohrwiderstandes bis zu 100 % des gemessenen Querschnitts aufweisen. Nur der in der Mitte und der auf der Nordseite zu unterst liegende Balken setzten der Nadel einen, für Kiefernholz normalen Widerstand entgegen. Erheblich niedrige Werte konnten an den Stirnseiten der Welle, vor dem Wasserrad und im mittleren Balken der obersten Balkenlage nachgewiesen werden (Abbildung 1).

⁴ Die Prozentzahlen geben die Bereiche an, bei denen der Bohrwiderstand deutlich, bis fast auf den Leerlaufwiderstand abfällt.

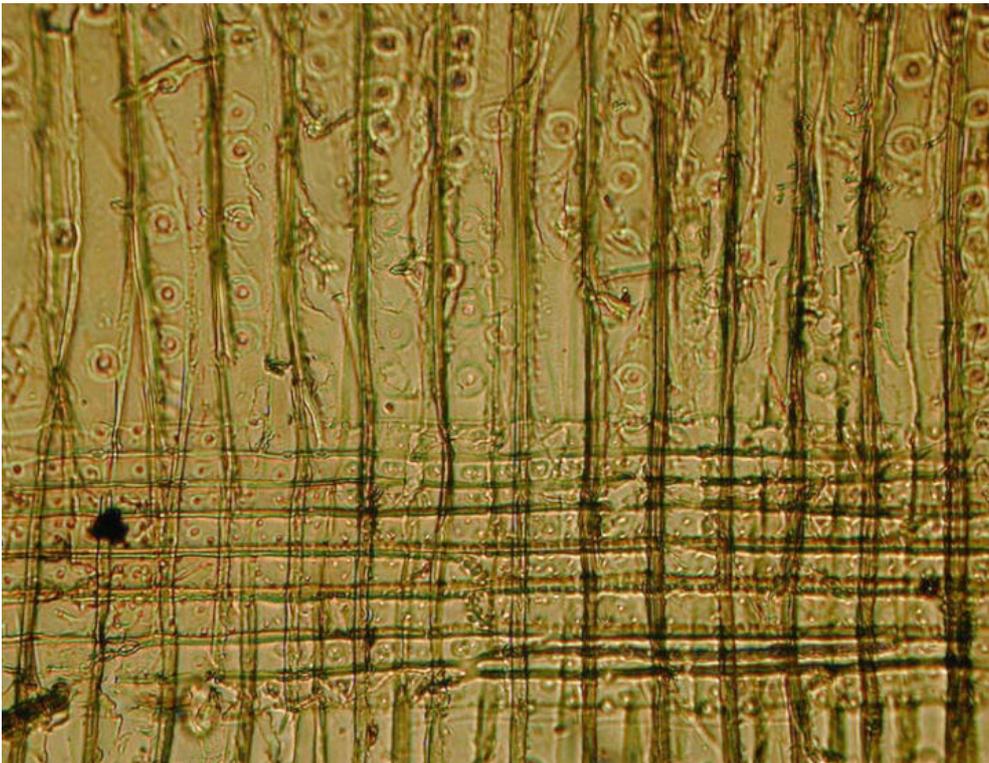
Abbildung 3: Radialschnitt Fichte des Schussbrettes mit Hyphen in den Holzzellen

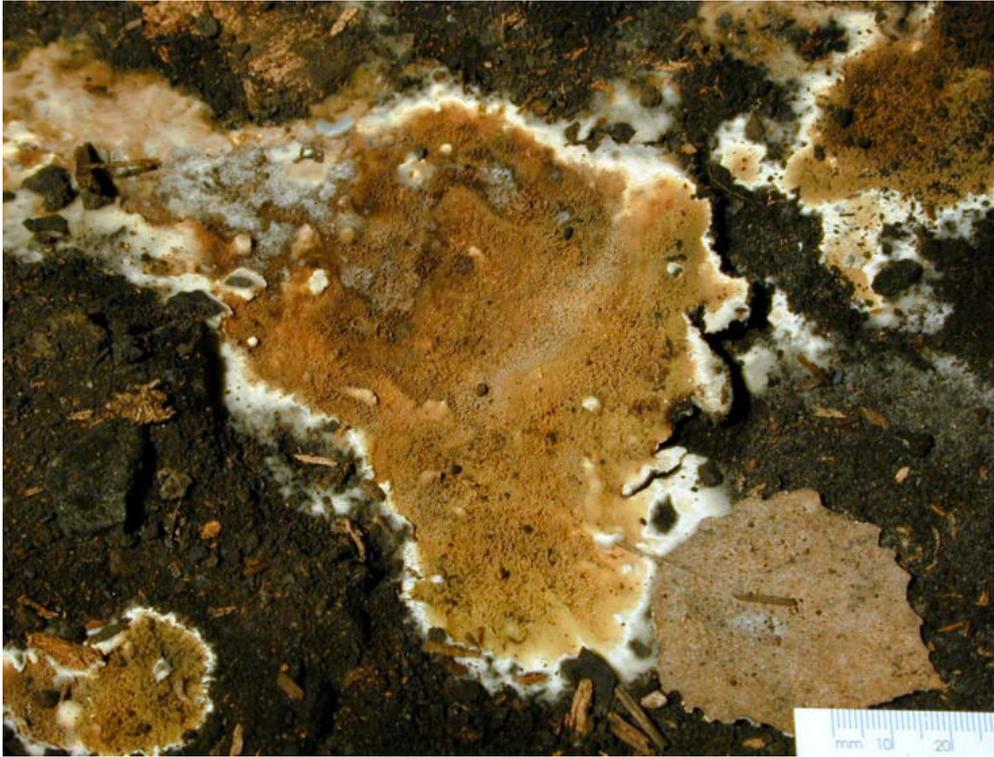
Gegen Ende der praktischen Arbeiten in der Hammerschmiede, hatten sich innerhalb kurzer Zeit schichtpilzartige, gelb-braune Fruchtkörper auf dem Boden des Hammergebäudes gebildet (Abbildung 6). Die befallenen Bereiche befanden sich um den Fuß des Krans am Storhammer und auf der rechten Seite des Doppelkammerofens. Alte, auf und im Erdboden liegende, bereits abgebaute Holzreste dienten als Nährstoffquelle.

Abbildung 6 Gelbrandiger Hausschwamm auf dem Erdboden
der Hammerschmiede

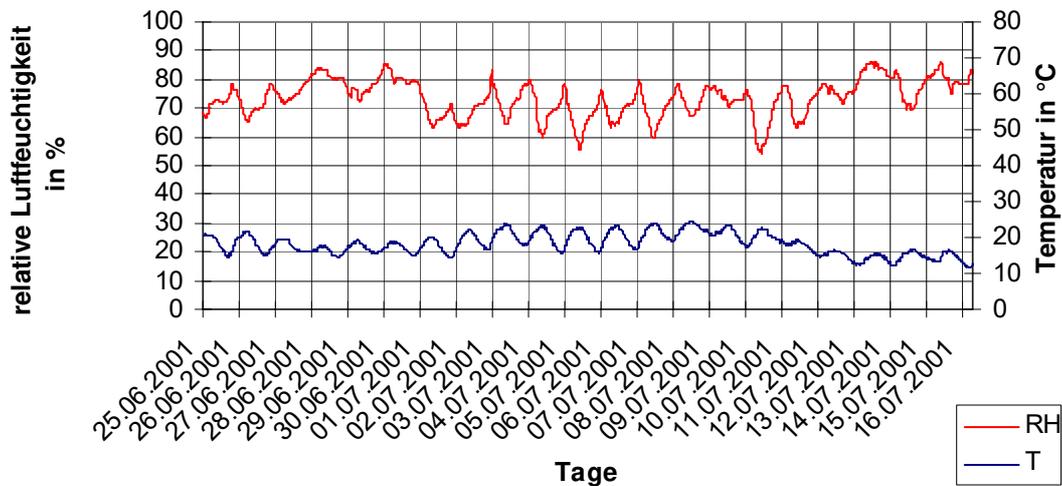
Die gemessenen relativen Luftfeuchten des Vorjahres im Zentrum des Storhammers (Pos. ähnlich Mitte-Westseite) zeigen ebenfalls hohe Werte, die täglichen Schwankungen sind nicht so stark aufgetreten (Tabelle 6 und Abbildung 9).

Abbildung 9: Verlauf von Temperatur und relativer Luftfeuchtigkeit im Zentrum der Storhammerkonstruktion

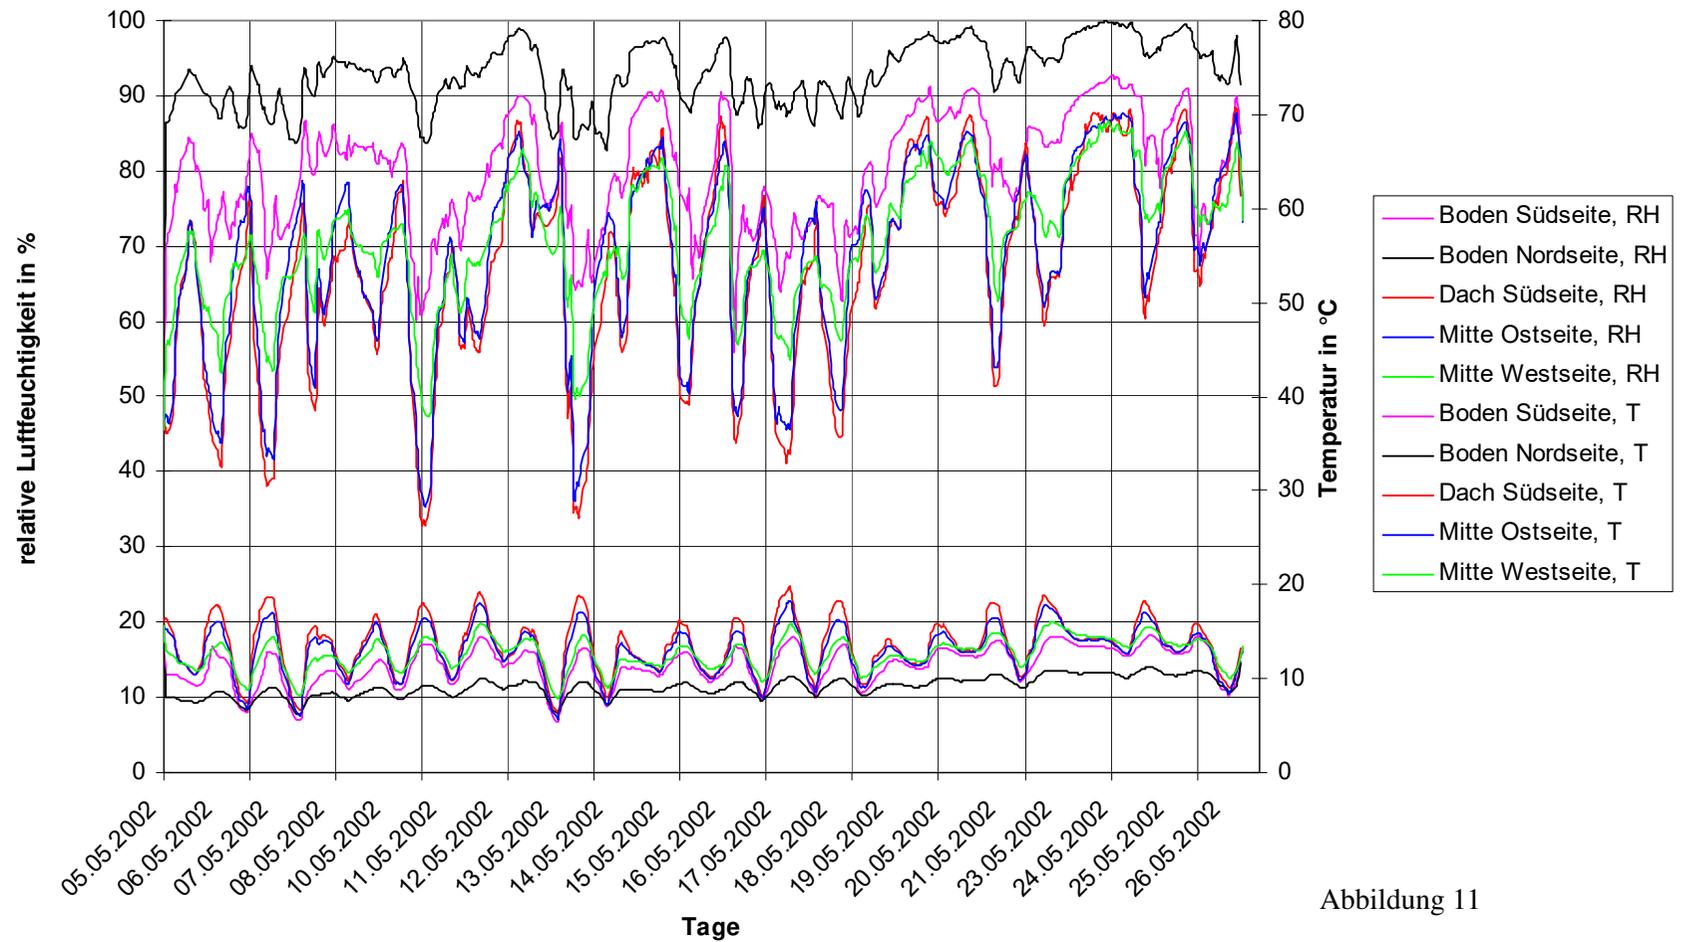
Abbildung 11

Die Profilmessung in drei horizontalen Ebenen zeigt, dass die Luftfeuchtigkeit durch die Bodenfeuchtigkeit erhöht wird (**Abbildung 11**).

Die auf dieser Erkenntnis beruhenden einfach durchgeführten Bodenson-
dagen zeigten, dass in einer Tiefe von etwas mehr als 1 m bereits Grundwasser vorkommt und vermutlich durch eine Tonsohle nicht nach unten absickern kann. Vielmehr setzt sich der Boden größtenteils aus organischem Material zusammen, welches eine hohe kapillare Steighöhe des Wassers verursacht. Die aufsteigende Feuchtigkeit verläßt den Boden als Dampf und sorgt so für die Erhöhung der relativen Luftfeuchtigkeit im Gebäude.

Raumklimaprofil des Hammergebäudes 05.05. - 26.05.2002

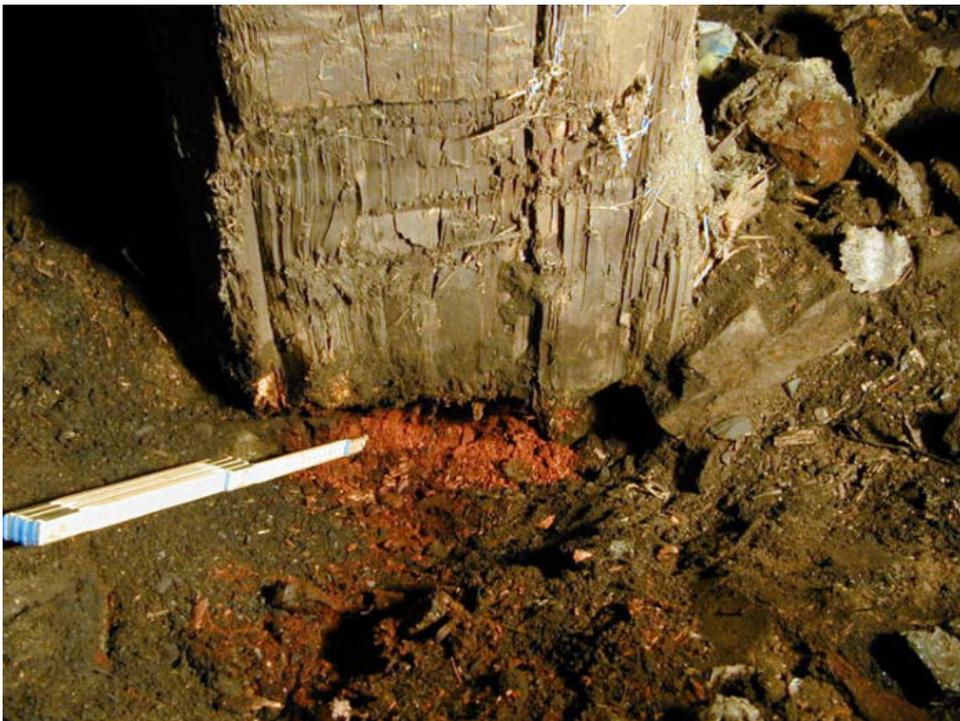
Die zur Gründung ursprünglich im Erdboden der Hammerschmiede eingesetzte Drumstütze ist heute im unterirdischen Fußbereich vollständig abgebaut (Abbildung 27). Durch die fortschreitende Destruktion und die zu tragende Last, setzt sich der Stamm stetig und weist keine Stützfunktion mehr auf. Eine Ergänzung des Drumstützenfußes ergibt sich aus der Notwendigkeit, eine Gefährdung der Standsicherheit zu vermeiden und damit die Sicherheit der Besucher, aber auch der Anlage selbst zu erhalten. Diese Maßnahme basiert auf den diagnostischen Untersuchungen und ist nicht darauf ausgerichtet, die ursprüngliche Betriebsfähigkeit der Bauteile herauszuarbeiten.

Abbildung 27: Abgebauter Fussbereich der Drumstütze-Ost

Da ein ähnlicher Zustand auch an weiteren Bauteilen des Storhammers und der anderen Hämmer vorliegt, soll am „Fuß“ der Drumstütze-Ost eine beispielhafte Ergänzung durchgeführt werden.

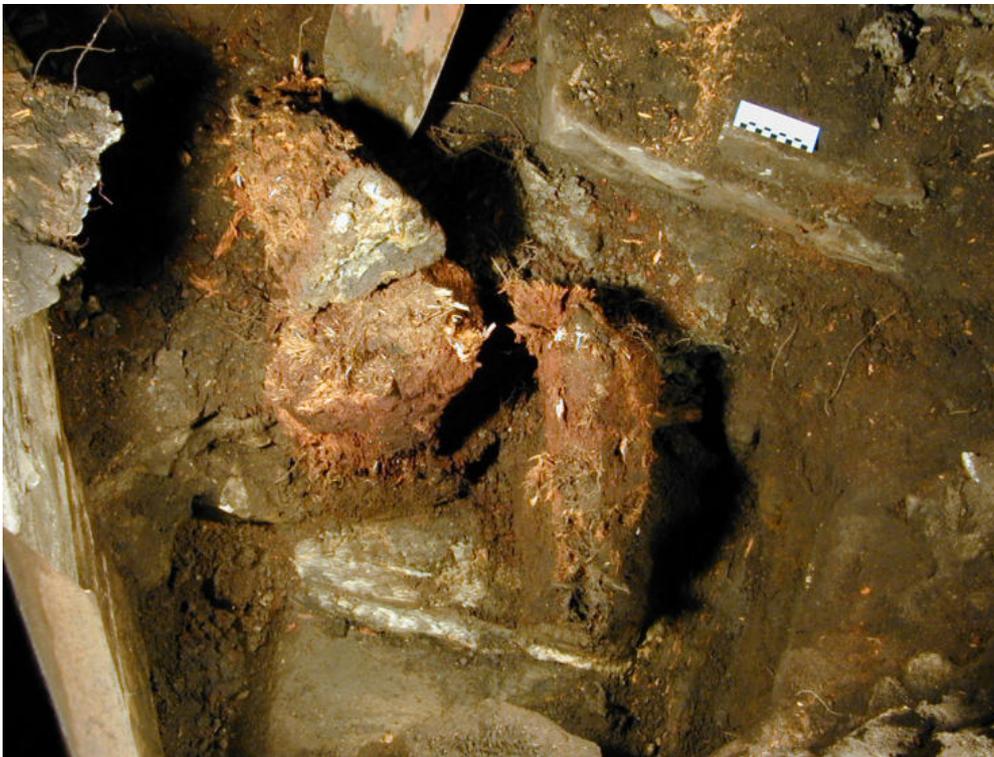
Als nach der Demontage die alte Gründung ausgegraben wurde, war festzustellen, dass das Holz teilweise von Schichten aus fetten Tonen umgeben war. Die Überreste des Stamms standen bei etwa 80 cm unter dem Bodenniveau, mit einer Eisenplatte vor dem Hirnholz, ebenfalls auf einer Tonplatte (Abbildung 30).

Abbildung 30: Reste der Drumstütze auf einer Tonplatte

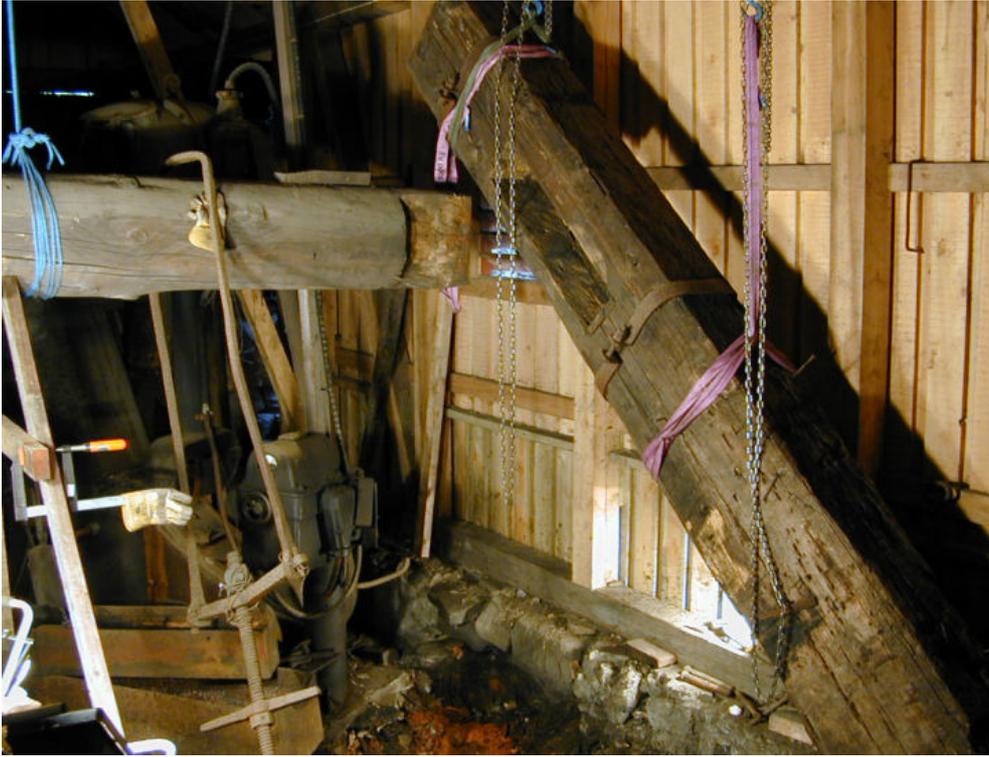
Abbildung 31: Demontage der Drumstütze-Ost

Aufgrund des hohen Verschleißes während des Betriebs, sind alle Bauglieder der Hämmer so gestaltet, dass sie leicht demontier- und auswechselbar sind. Das ist auch bei der Drumstütze-Ost der Fall. Die einfache Zapfenverbindung mit dem Querbalken gestattet es, nach der Entnahme des Keilquaders und dem Heben und Unterstützen des Querbalkens, die Drumstütze nach hinten vom Zapfen zu heben. Die später zur Sicherung gegen die Stütze genagelten Holzlatten, wurden vor dem Anheben vorsichtig entfernt. Mit Hilfe von zwei Kettenzügen konnte die Drumstütze anschließend so gedreht werden, dass sie mit dem Fußende waagrecht zur Tür ausgerichtet lag (Abbildung 31).

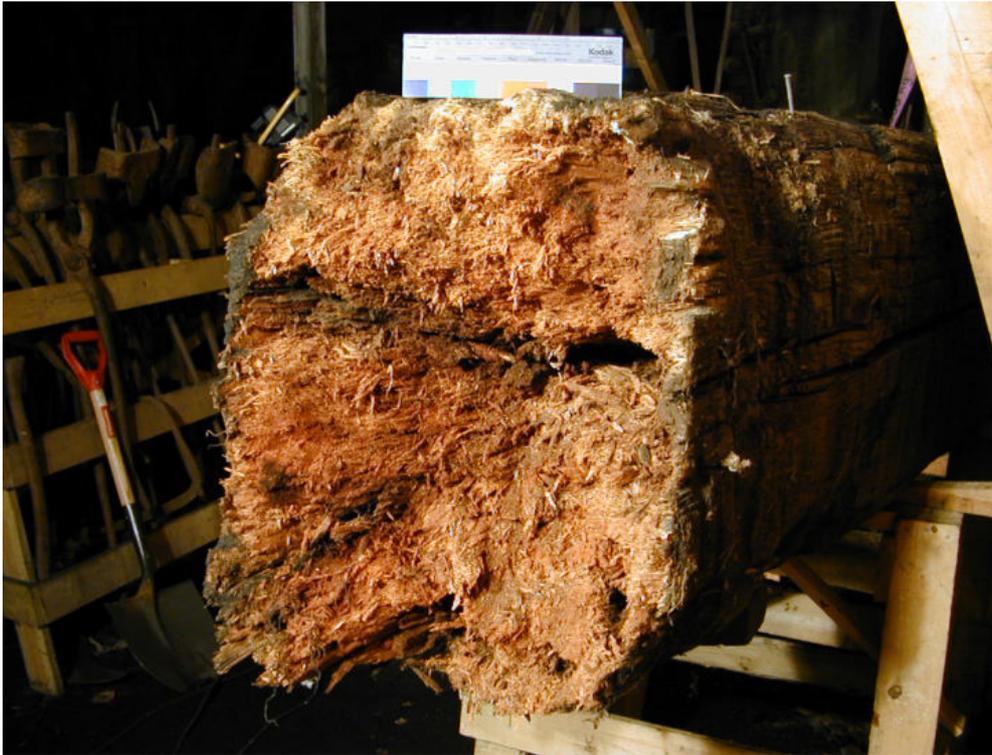
In dem so frei zugänglichen Fußbereich befand sich eine abgebaute, braune Masse, die mit der Hand ausgeräumt werden konnte und zwischen den Fingern zerfiel (Abbildung 32). Das darauf folgende, weniger stark zerstörte Material wurde unter Verwendung eines Hohleisens vorsichtig abgetragen. Die Vorgehensweise wurde durch die Farbänderung von dunkel- zu hellbraun und durch eine deutlich spürbare Änderung der Holzfestigkeit bestimmt. So entstand eine circa 45 cm, longitudinal in den Stamm reichende halbrunde Vertiefung.

Abbildung 32: Abgebaute Substanz des Fußbereichs

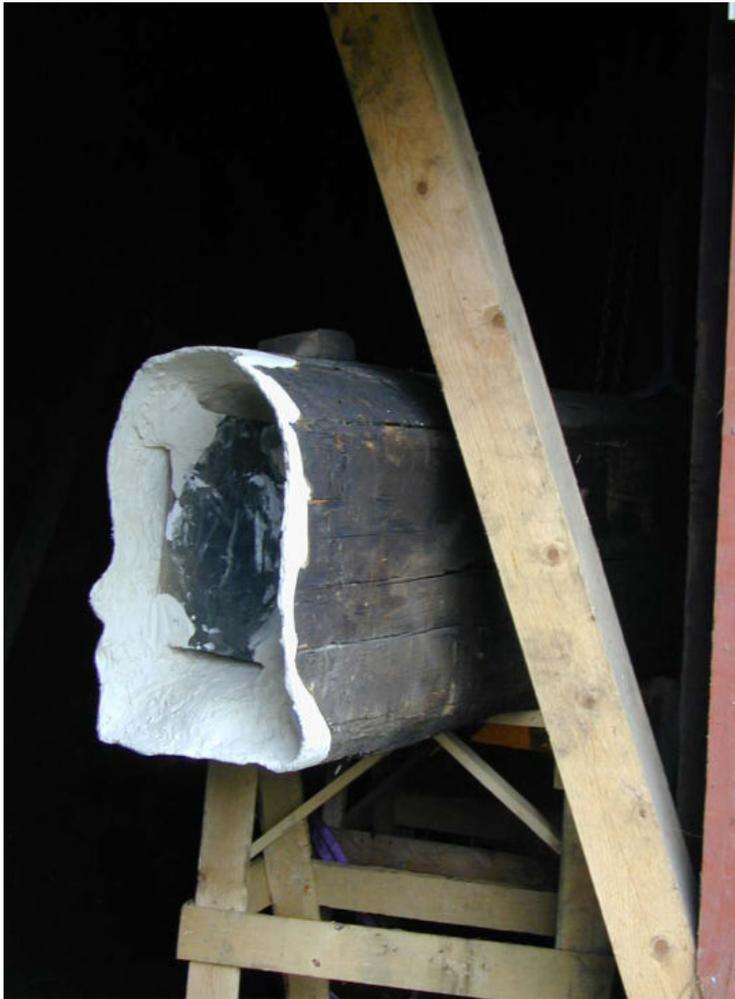
Abbildung 33: Gips-Negativ mit zur Stammachse rechtwinklig ausgerichtetem Bodenblech

Um ein hohes Maß an Stabilität, bei gleichzeitig geringer Masse zu erreichen, wurde nicht ein Vollguss praktiziert, sondern, durch Einlage eines Kunststoffgewebes als Armierung, ein etwa 10 mm dünnes, 15 kg wiegendes Gipsnegativ abgeformt. Viermal musste die Stütze um 90° um die Längsachse ge-

Eine erstaunlich hohe Formschlüssigkeit ließ sich mit dem Gipsabdruck bereits feststellen. Der für die Ergänzung notwendige Bezug zur Längsachse des Stamms wurde durch ein einmodelliertes Blech hergestellt, das während des Scannvorgangs als horizontale Standfläche diente.

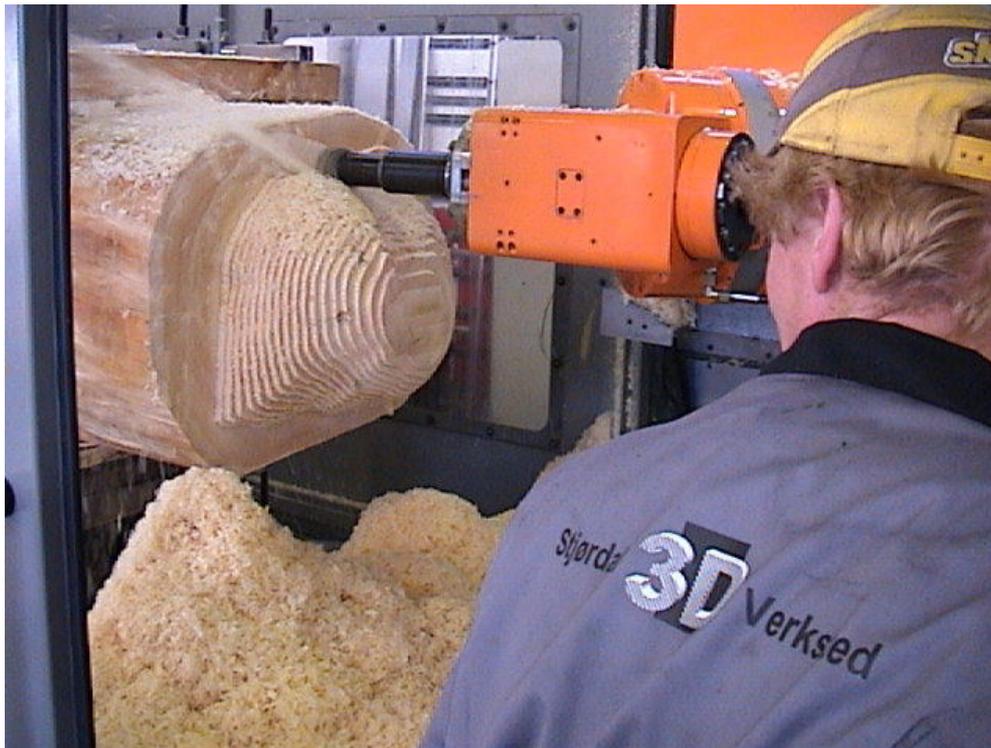
Abbildung 37: Erster Fräsdurchgang an der 3-Achsen CNC-Fräse

Die aus dem Scannvorgang erhaltenen Daten wurden in die Programmsteuerung der Fräse geladen, und im Wesentlichen auf zwei Arbeitsdurchgänge programmiert. Im ersten Arbeitsdurchgang fuhr ein 63 mm Fräskopf den Querschnitt schichtweise, über eine Bahnsteuerung in Richtung Stammfußboden ab (Abbildung 37). Im zweiten Durchgang erfolgte die Schnittbewegung quer, beziehungsweise als radiale Streckensteuerung, mit einem 25 mm Fräskopf. Mit dem letzten Arbeitsgang wurde die Oberfläche geglättet.

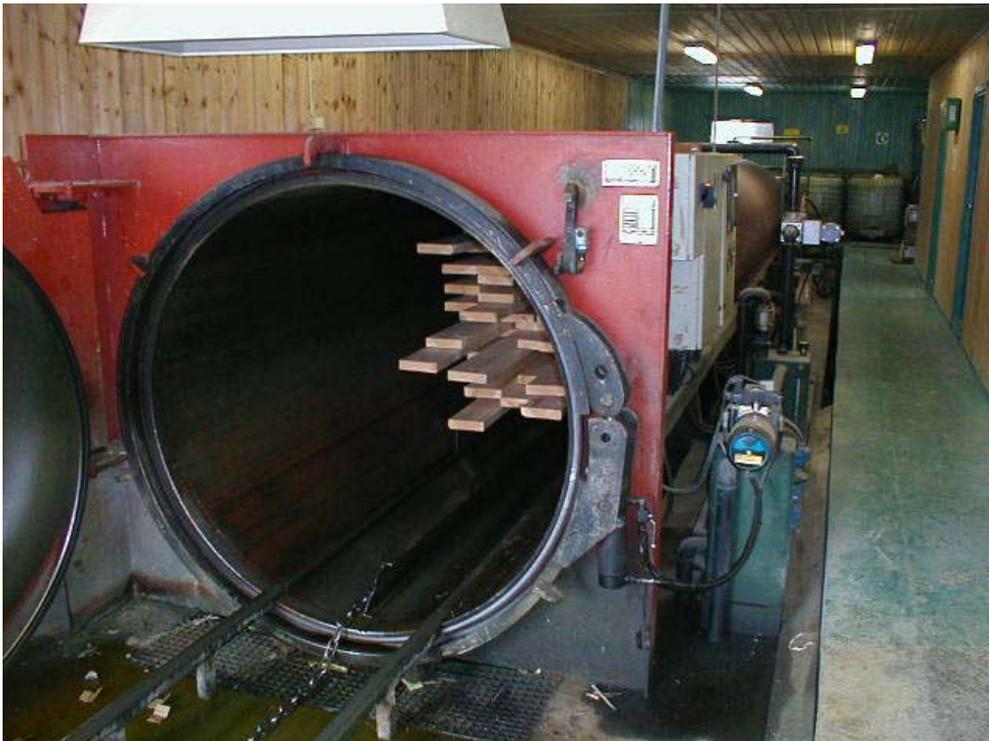
Abbildung 38: Kesseldruckanlage der Firma SØR-TRE BRUK AS

Der erforderliche Holzschutz wurde von der Firma SØR-TRE BRUK AS durchgeführt. Das dabei verwendete Imprägniermittel Wolmanit CX-8³ wurde durch eine Kesseldruckimprägnierung eingebracht und mit einem angehefteten Zertifikat ausgewiesen (Abbildung 38).⁴

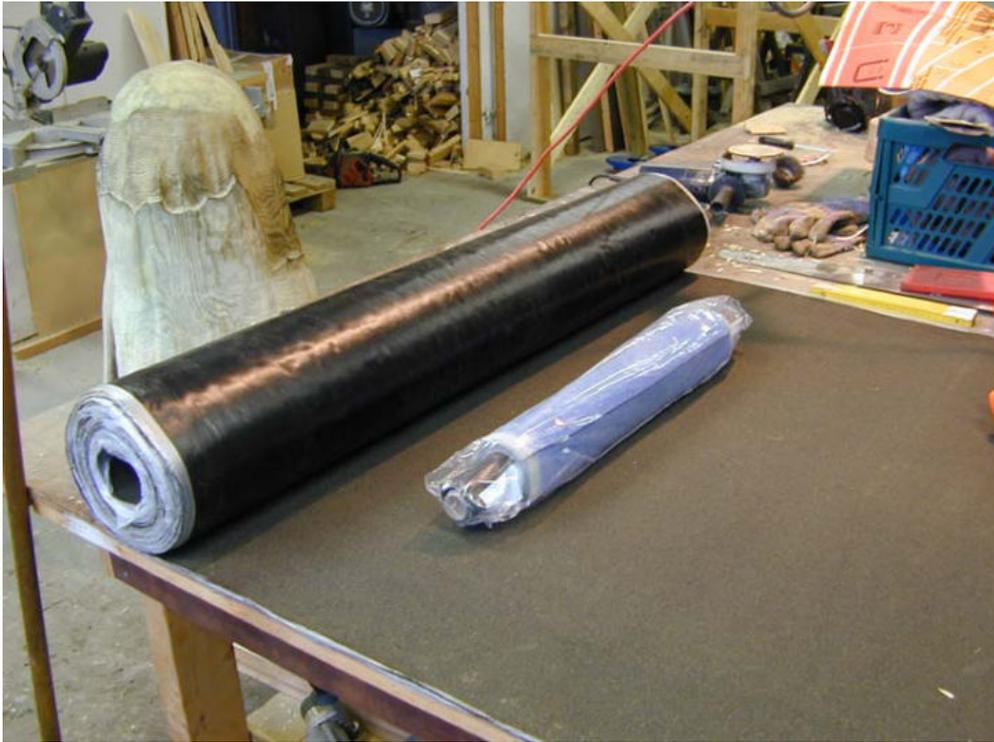
Abbildung 39: Bitumenschweißbahn und Wolmanit-CFB-Holzschutzbandagen

Die drei zusätzlich vorgesehenen Wolmanit-CFB-Holzschutzbandagen sind Fertigbandagen auf der Basis anorganischer Kupfer-, Fluor- und Borverbindungen (CFB). Dieses Salzgemisch ist in einer Schaumstoffmatte, mit den Maßen 90 x 40 cm, eingelagert und adäquat gegenüber dem eingebrachten Wolmanit CX-8 (Abbildung 39).

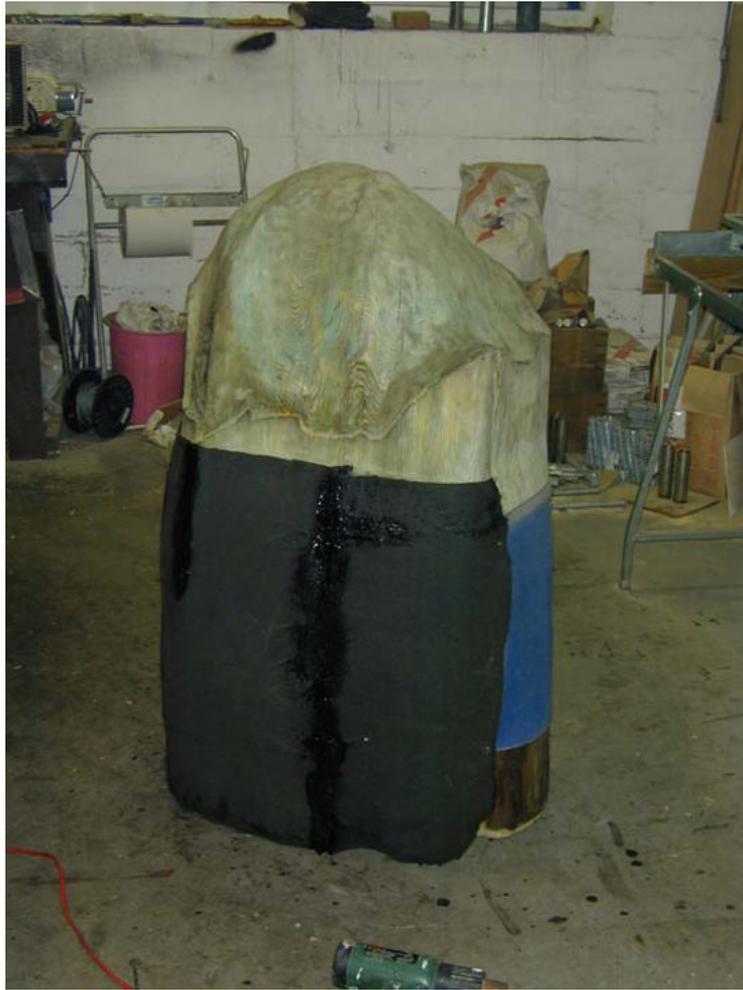
Abbildung 40: Montierung der Holzschutzbandage und der Bitumenschweißbahn

Da die Bandage abschließend mit einer Bitumenschweißbahn überdeckt werden sollte, ist die Abdeckfolie der Bandage entfernt worden. Die drei Wirkstoffkissen wurden um den Stamm und von unten an das Hirnholz mit Edelstahlschrauben fixiert. Hierbei musste ober- und unterhalb der Bandage ausreichend Platz zum Aufschmelzen der Bitumenbahn bedacht werden. Der Auftrag der Bahnen erfolgte ebenso um den Stamm und von unten gegen das Hirnholz. Die 5 m der Bitumenschweißbahn sind zweilagig verarbeitet worden. Die erste Lage konnte nur ober- und unterhalb der Bandage auf das Holz geschmolzen werden. Im Zwischenbereich, über der Bandage, kamen zur Fixierung noch einmal Edelstahlschrauben zum Einsatz. Die zweite Lage wurde vollflächig über die erste Lage und bis zum gefrästen Kontaktbereich aufgeschmolzen (Abbildung 40).⁶
