**Die Hammerschmiede des Næs Jernverksmuseums
in Südnorwegen**

**Erhaltung des Großhammers – Fragen der Klimatisierung
Band 1**

Diplomarbeit

von: Christian Bode
2002/3

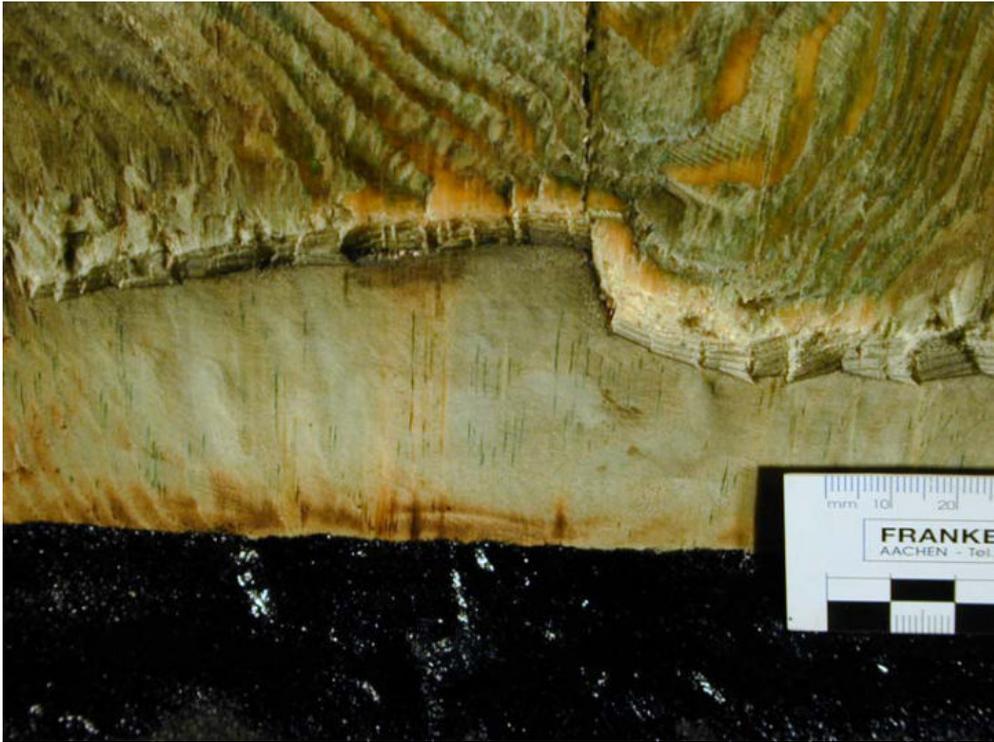
Abbildung 41: Detailaufnahme der Übergänge Bitumen-Ergänzung und Ergänzung-Original

Da die Bandage abschließend mit einer Bitumenschweißbahn überdeckt werden sollte, ist die Abdeckfolie der Bandage entfernt worden. Die drei Wirkstoffkissen wurden um den Stamm und von unten an das Hirnholz mit Edelstahlschrauben fixiert. Hierbei musste ober- und unterhalb der Bandage ausreichend Platz zum Aufschmelzen der Bitumenbahn bedacht werden. Der Auftrag der Bahnen erfolgte ebenso um den Stamm und von unten gegen das Hirnholz. Die 5 m der Bitumenschweißbahn sind zweilagig verarbeitet worden. Die erste Lage konnte nur ober- und unterhalb der Bandage auf das Holz geschmolzen werden. Im Zwischenbereich, über der Bandage, kamen zur Fixierung noch einmal Edelstahlschrauben zum Einsatz. Die zweite Lage wurde vollflächig über die erste Lage und bis zum gefrästen Kontaktbereich aufgeschmolzen (Abbildung 40).⁶

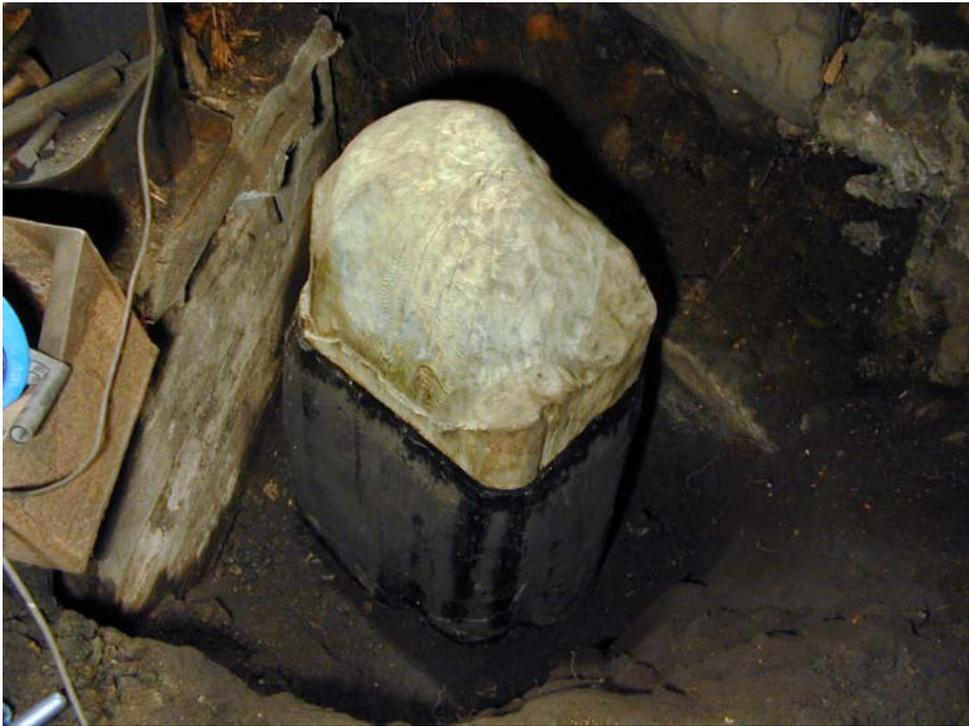
Abbildung 42: Ausgeschachtete Grube mit dem eingesetzten Kiefernstamm; auf der linken Seite ist das Fundament des Luftdruckhammers und auf der rechten Seite das des Gebäudes zu sehen

Die Grube ist in der Vorbereitung auf die richtige Tiefe und Größe geschachtet worden. Eine etwa 10 cm starke Schicht aus groben Ton der Umgebung bildet die Sohle. Auf diese Weise wird die originale Gründung wieder aufgegriffen, die Kapillarzone⁷ wird abgedeckt und es ist eine Lageanpassung beim Aufsetzen der Drumstütze möglich. Damit versickerndes Wasser auch unter der Ergänzung ablaufen kann und kein direkter Kontakt zum feuchten Ton besteht, wurde auf die Tonschicht eine Lage, eigens in der Grube ausgegrabener Ziegelsteine verlegt, auf denen die Stütze steht. Die etwa 280 kg schwere Ergänzung konnte mit zwei Kettenzügen in die Grube gelassen und ausgerichtet werden.

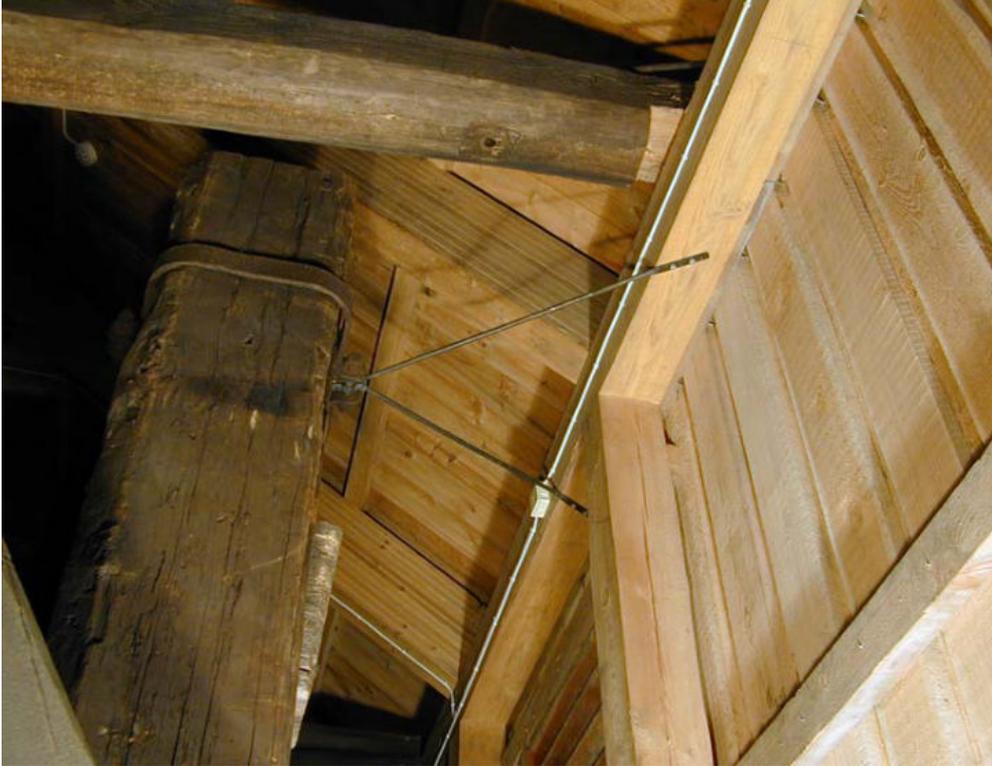
Abbildung 43: Rundstahlstreben zur vertikalen Sicherung

anderen Ende sind unter das Rahmenholz der Gebäudekonstruktion geschraubt (Abbildung 43).¹¹

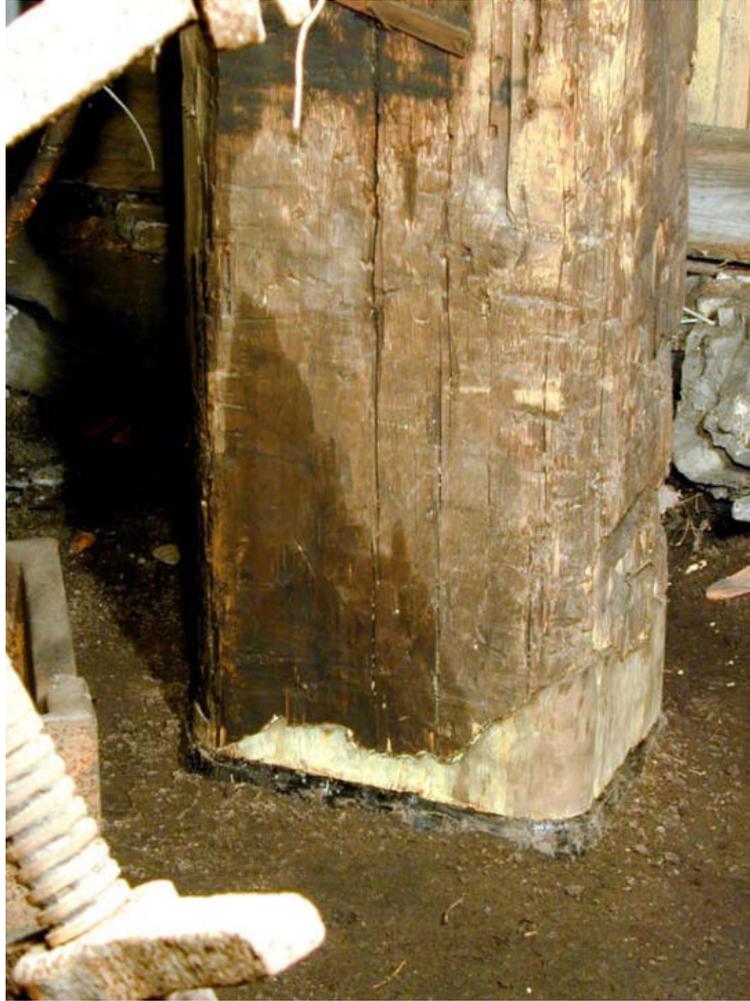
Abbildung 44: Detail nach abgeschlossener Montage

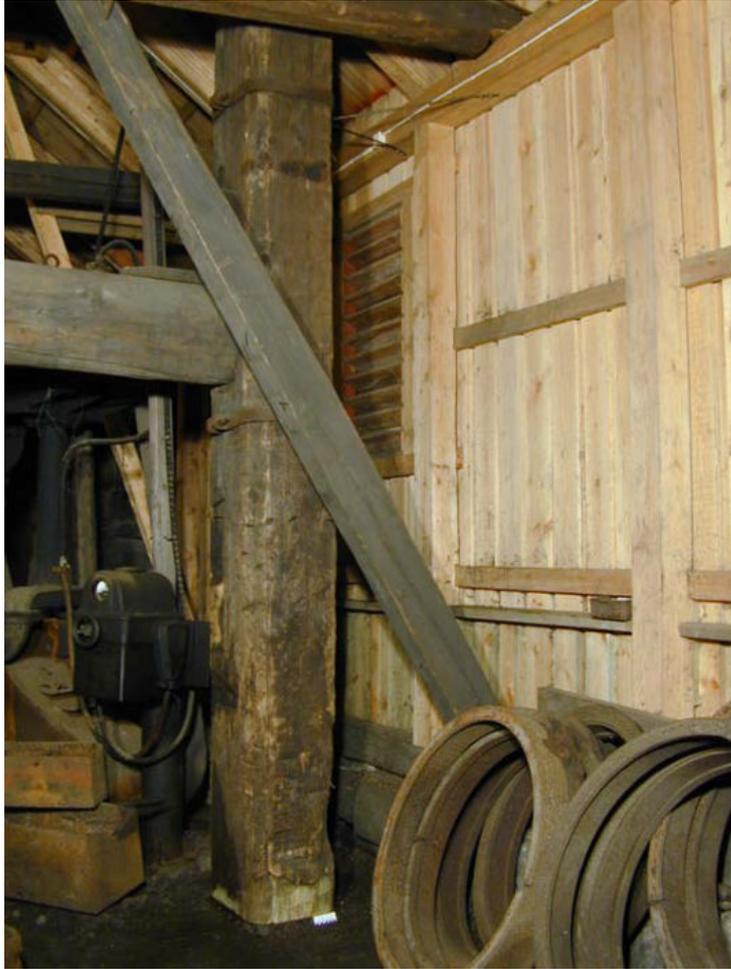
Abbildung 45: Gesamtansicht nach abgeschlossener Montage

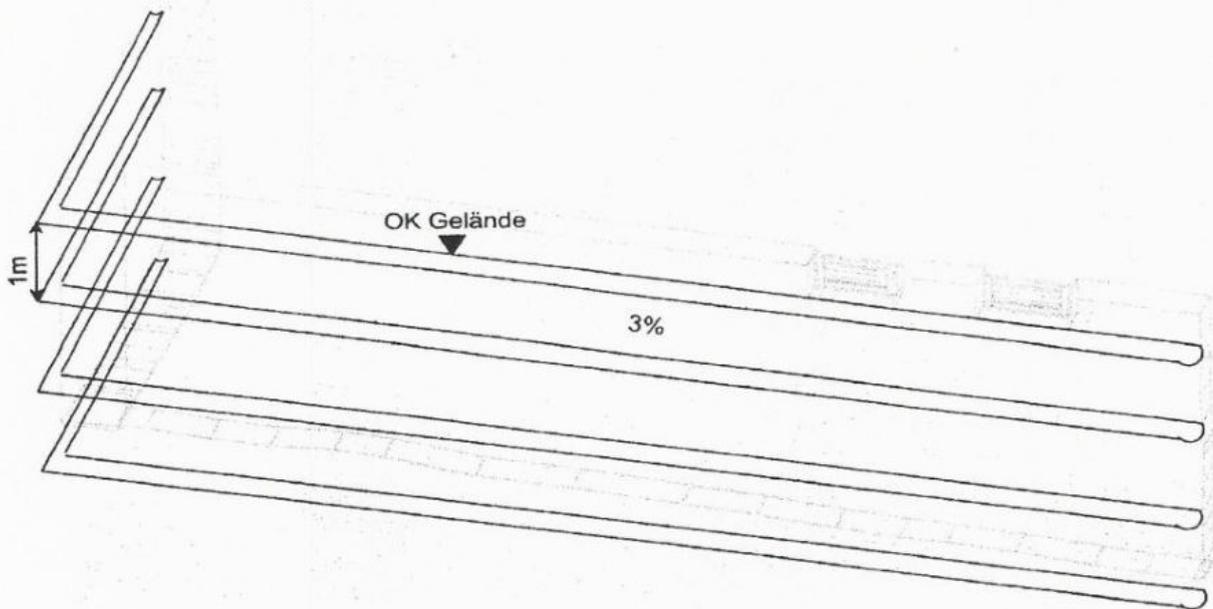
Abbildung 13: Verlegung der Drainagerohre /1/

2. Fernhalten des Regen- und Sickerwassers von der Felswand im Norden und Osten. Zu diesem Zweck muss die Felswand frei geschachtet werden. Ein Anstrich mit Teer oder Bitum ist in diesem Fall erforderlich und zwingend notwendig. Des Weiteren sollte in diesem Zuge eine Drainage in den Boden eingebracht werden. Zum Ableiten des Regenwassers von der Geländeoberfläche bei gefrorenem Boden genügt eine einfache Rinne. Für das Fernhalten des Sickerwassers sollten Drainagerohre mit einem Tiefenabstand von 1m verlegt werden (s. Abbildung 13). Zur Verfüllung dienen kleine Steine, Kies oder ähnliches. Der Abschluss der Drainagerohre erfolgt bei einer Tiefe von 30 cm unter Oberkante Fußboden des Hammerwerkes, um unnötigen Wassereintrag über den Fußboden zu vermeiden.

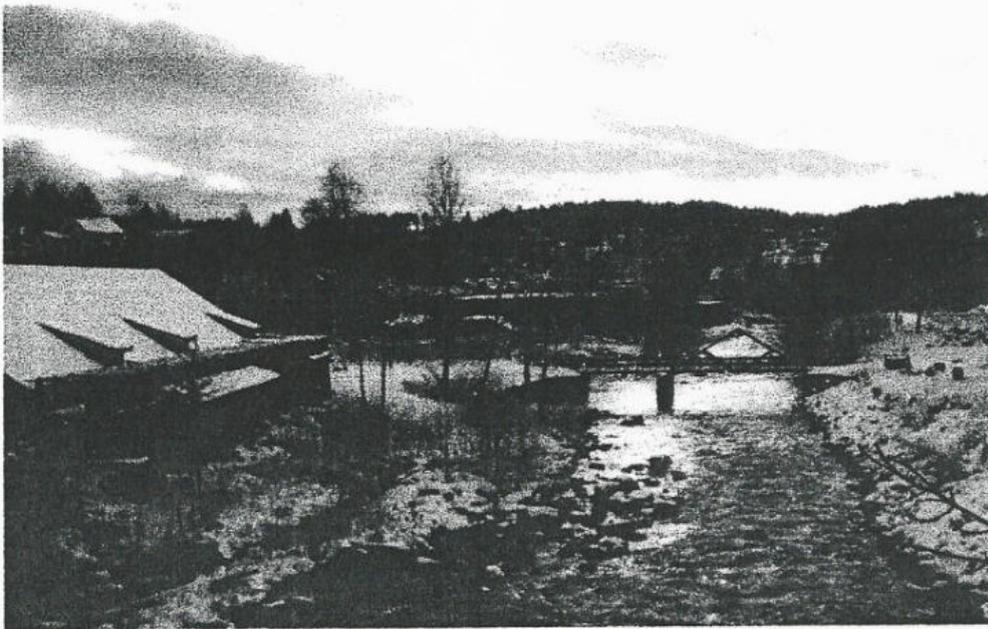
Abbildung 15: Derzeitiger Flussverlauf

Über eine weitere Beräumung des Flussufers und die damit verbundene Aufschüttung des Steinwalls auf Seiten des Hammerwerks, ist nachzudenken (siehe Abbildung 15 und 16). Dieser würde schon einen Grossteil des Flusswassers vom Hammerwerk fernhalten.

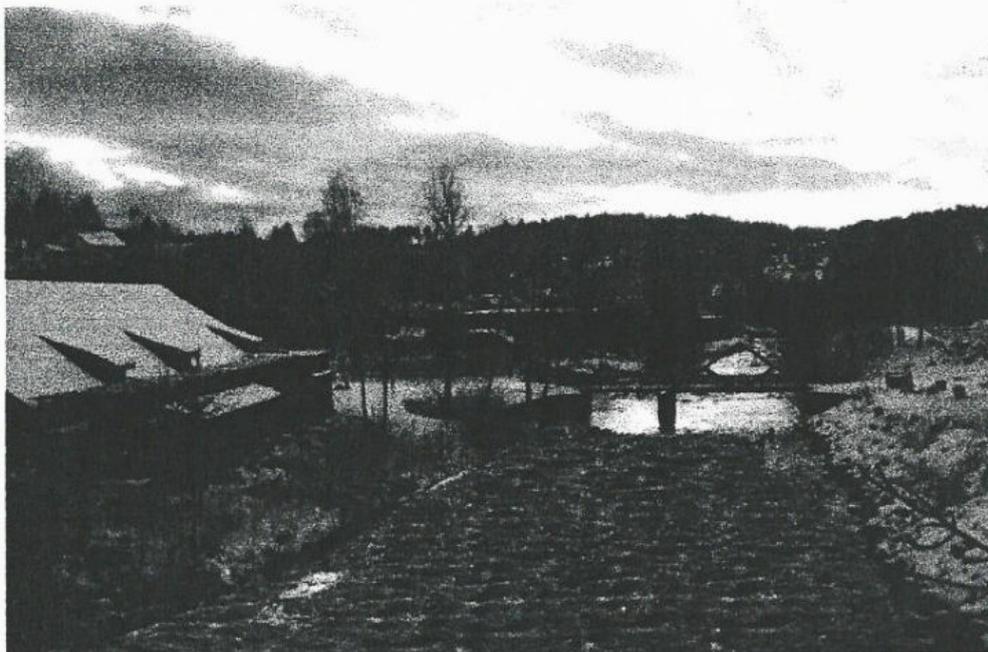
Abbildung 16: Flusslauf nach der Beräumung

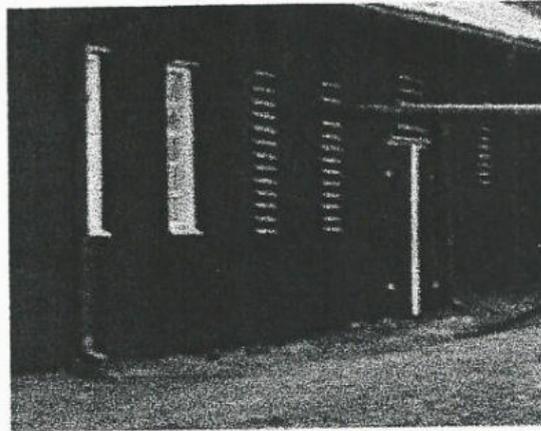
Abbildung 17: Derzeitiger Regenwasserabfluss

7. Das Niederschlagswasser von den Dachflächen sollte vom Gebäude fern gehalten werden. Dazu ist es erforderlich das Wasser in das Drainagesystem (siehe Punkt 3) oder über eigene Rohrleitungen in den Fluss zu leiten. Den jetzigen Zustand der Ableitung des Niederschlagswassers gibt Abbildung 17 wieder.

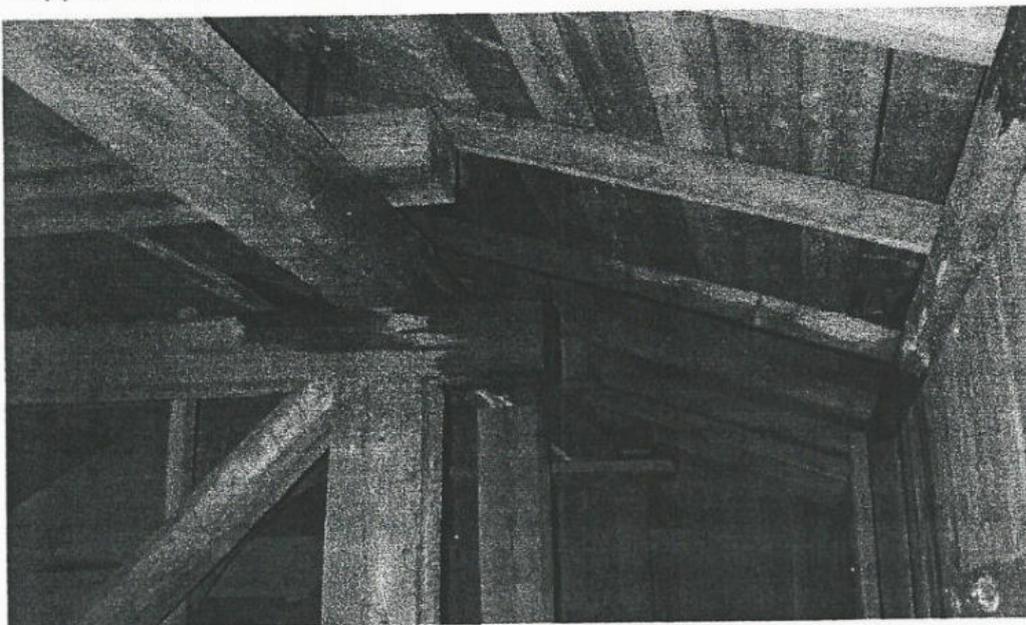
Abbildung 18: Wassereintritt am Ständerwerk

8. Zur Vermeidung von Stauwasser bzw. -nässe sollte die Wasserzuführung der Wasserräder mit Dachpappe, Metall, Kunststoff oder ähnlichem verkleidet werden. Damit würde ein Teil des derzeitigen Wassereintrittes über das Dach vermieden.
9. Zum Schutz der Holzkonstruktion des Gebäudes muss das Dach an den Schnittpunkten zwischen Ständerwerk, Dach, Wasserzuführung und Wasserradeinhausung abgedichtet werden. Hier empfiehlt sich der Einsatz einer Kappleiste, um das Eintreten des Wassers (s. Abbildung 18) zu verhindern.

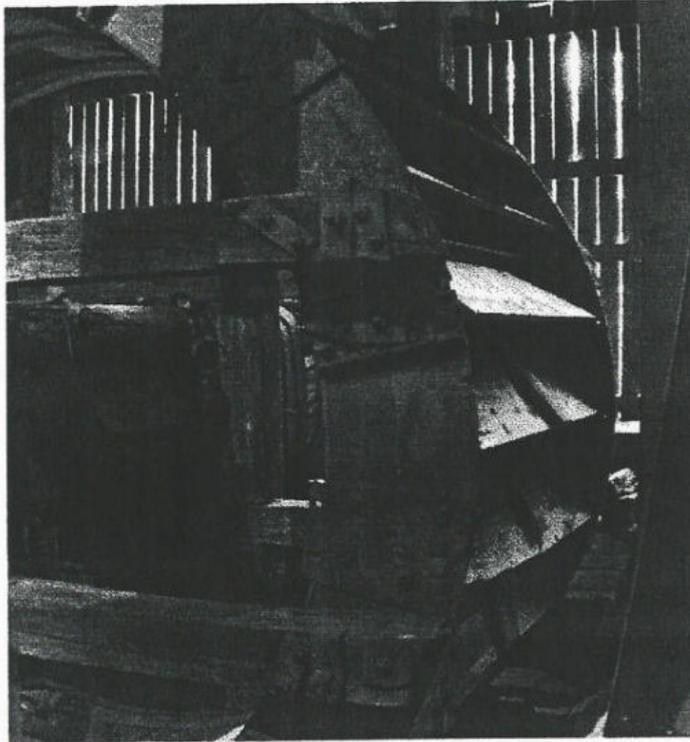
Abbildung 19: Außenwand der Wasserradeinhausung

10. Um den Austausch zwischen Außenluft und Innenluft weitestgehend zu unterbinden, ist es notwendig das Spaltmaß in den Außenwänden zu verringern. In der Wasserradeinhausung treten die größten Abstände von bis zu 2cm auf (s. Abbildung 19).

Hierzu empfiehlt es sich, die Wasserradeinhausung neu zu verkleiden oder eine Plexiglasscheibe von innen anzubringen. Die weiteren Außenwände sollten vorerst nicht verändert werden, da hier die Spaltabstände nicht so erheblich sind. In einigen Fällen ist es jedoch erforderlich die Abstände zwischen Außenwandverkleidung und Fundament zu beheben.

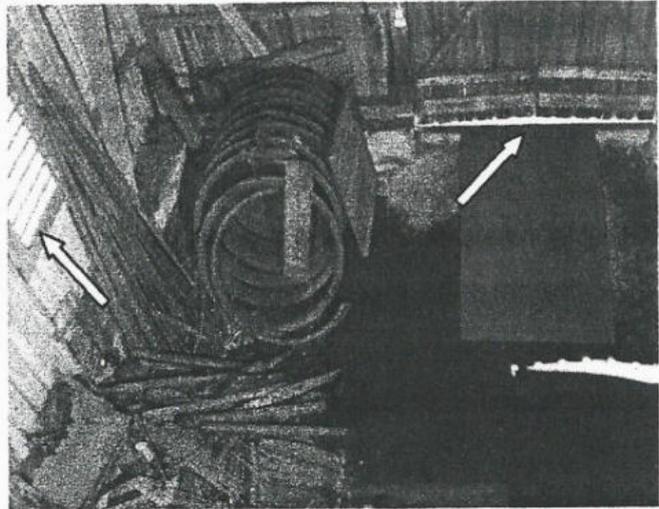
Abbildung 25: Probleme in Bezug auf die Dichtheit des Gebäudes /1/

Das Hammergebäude in seinem jetzigen Zustand erfüllt diese Parameter bei weitem nicht (siehe Beispiele Abbildung 25 und 26). Würde der Sorptionsentfeuchter nach den zurzeit bestehenden Gegebenheiten ausgelegt, müsste man mit einer Dichtheit von rd. 1,0 rechnen. Dies hätte zur Folge, dass es selbst bei maximaler Entfeuchtungsleistung sich keine Veränderungen im Raumklima ergeben würden.

Unter diesen Umständen wäre eine Installation eines Luftentfeuchters, egal welcher Bauart, nicht praktikabel.

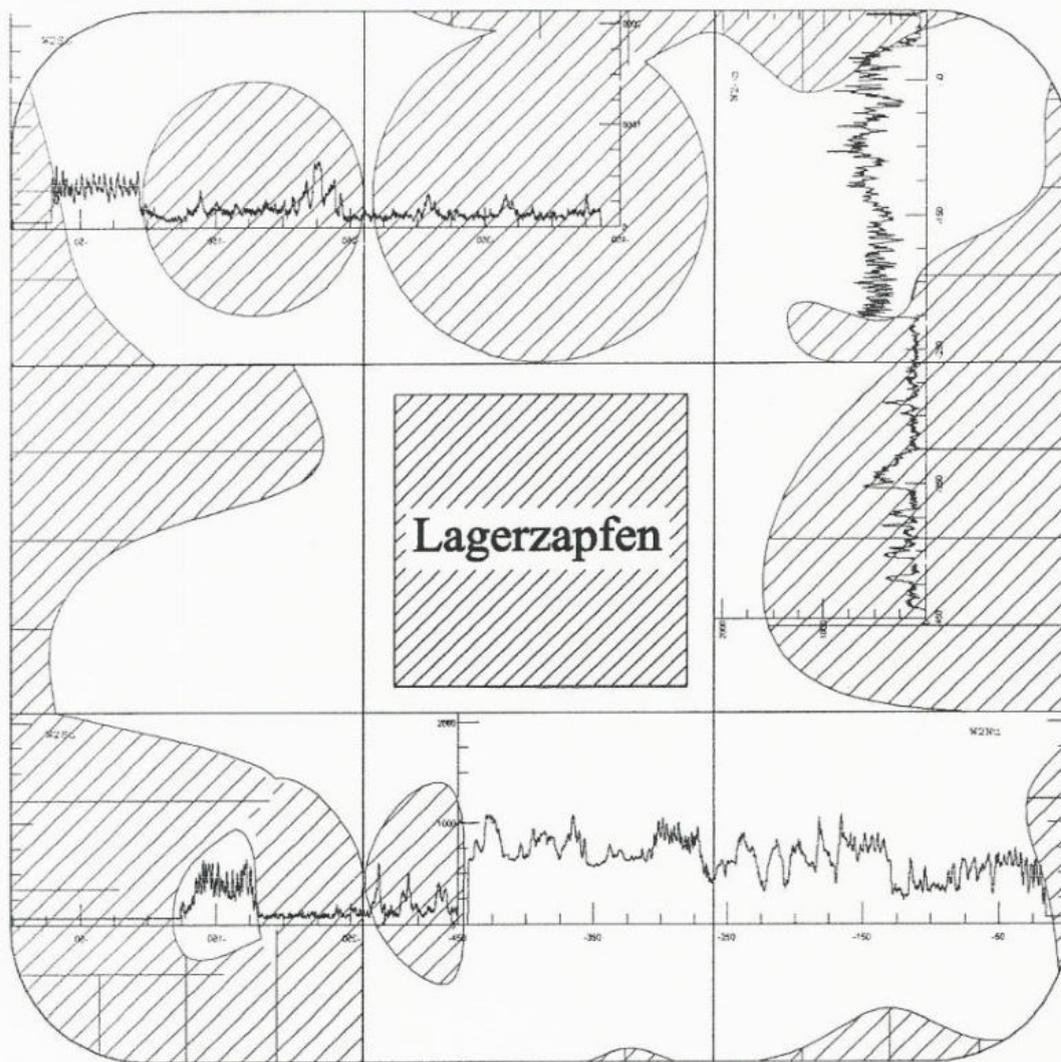
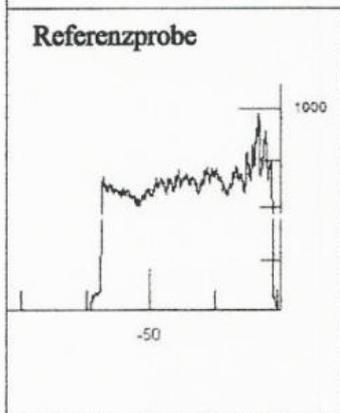
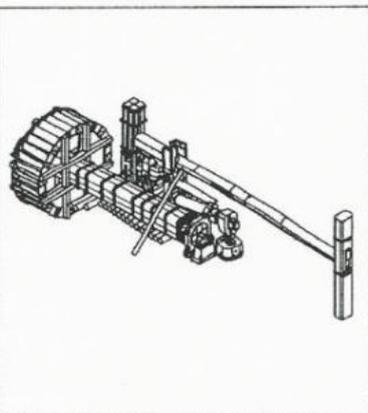
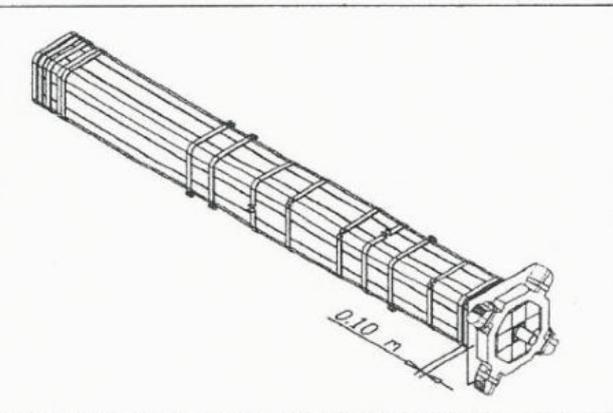
Datei:
 Welle Schnitt 1
 Blatt:
 1/18

Bemerkung:
 Diagnose durch Ein-
 dring- und Bohrwider-
 standsmessung

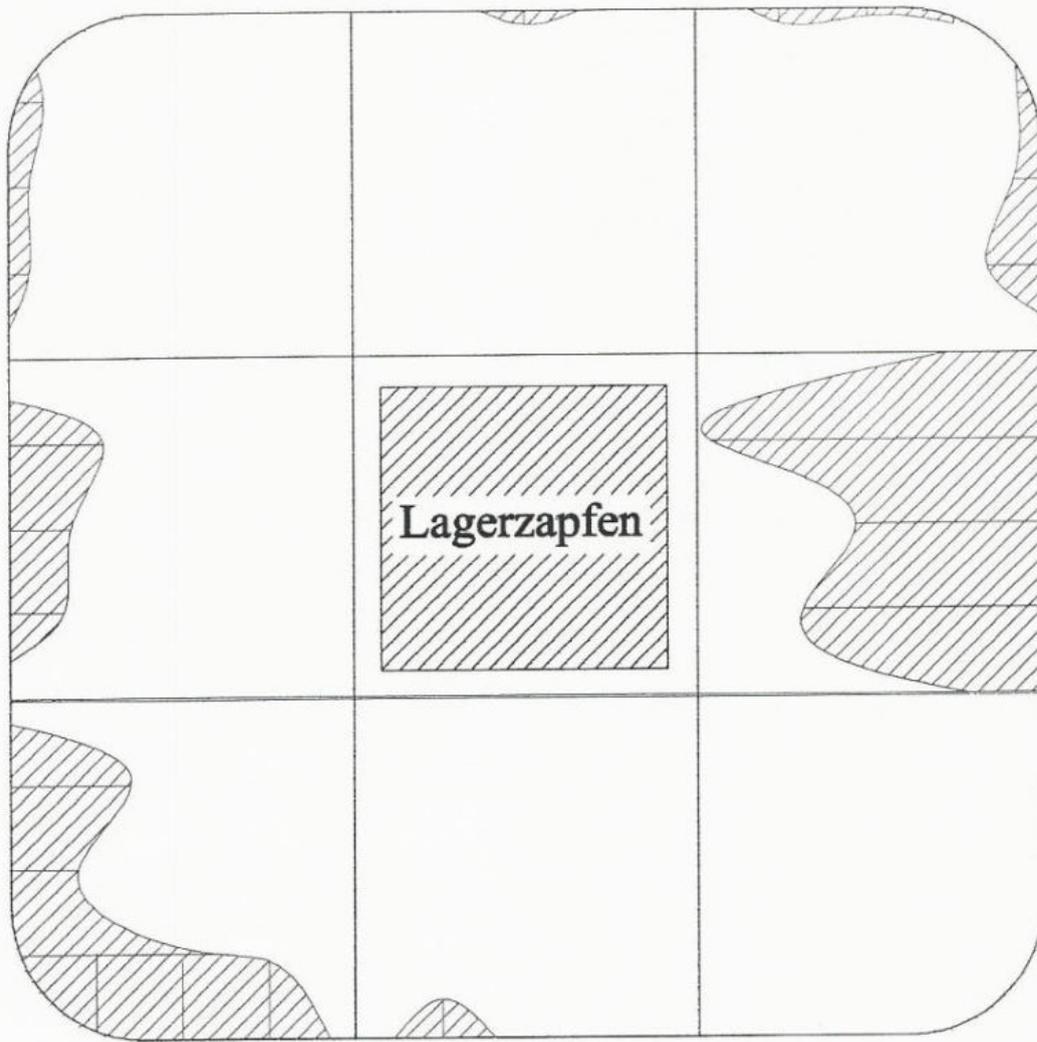
<p>□ tragfähiges Holz ▨ abgebautes, nicht tragfähiges Holz</p>	<p>Holzart: Kiefer</p>	<p>Diplomthema: Die Hammerschmiede des Næs Jerveksmuseums in Südnorwegen - Erhaltung des Großhammers - Fragen zu Klimatisierung</p> <p>FHTW Berlin Studiengang Restaurierung/Grabungstechnik</p>	<p>gezeichnet von: C. Bode</p>	<p>betreut durch: 1. Prof. R. Keller-Kempas M.A. 2. Dr. A. Unger</p>	<p>Datum: 2002/3</p>
<p>Abzissenachse: Bohrweg in mm Ordinatenachse: Bohrwiderstand</p>			<p>Titel: Welle Schnitt 3</p>	<p>Bemerkung: Diagnose durch Eindring- und Bohrwiderstandsmessung</p>	<p>Datei: Welle Schnitt 3</p> <p>Blatt: 3/18</p>

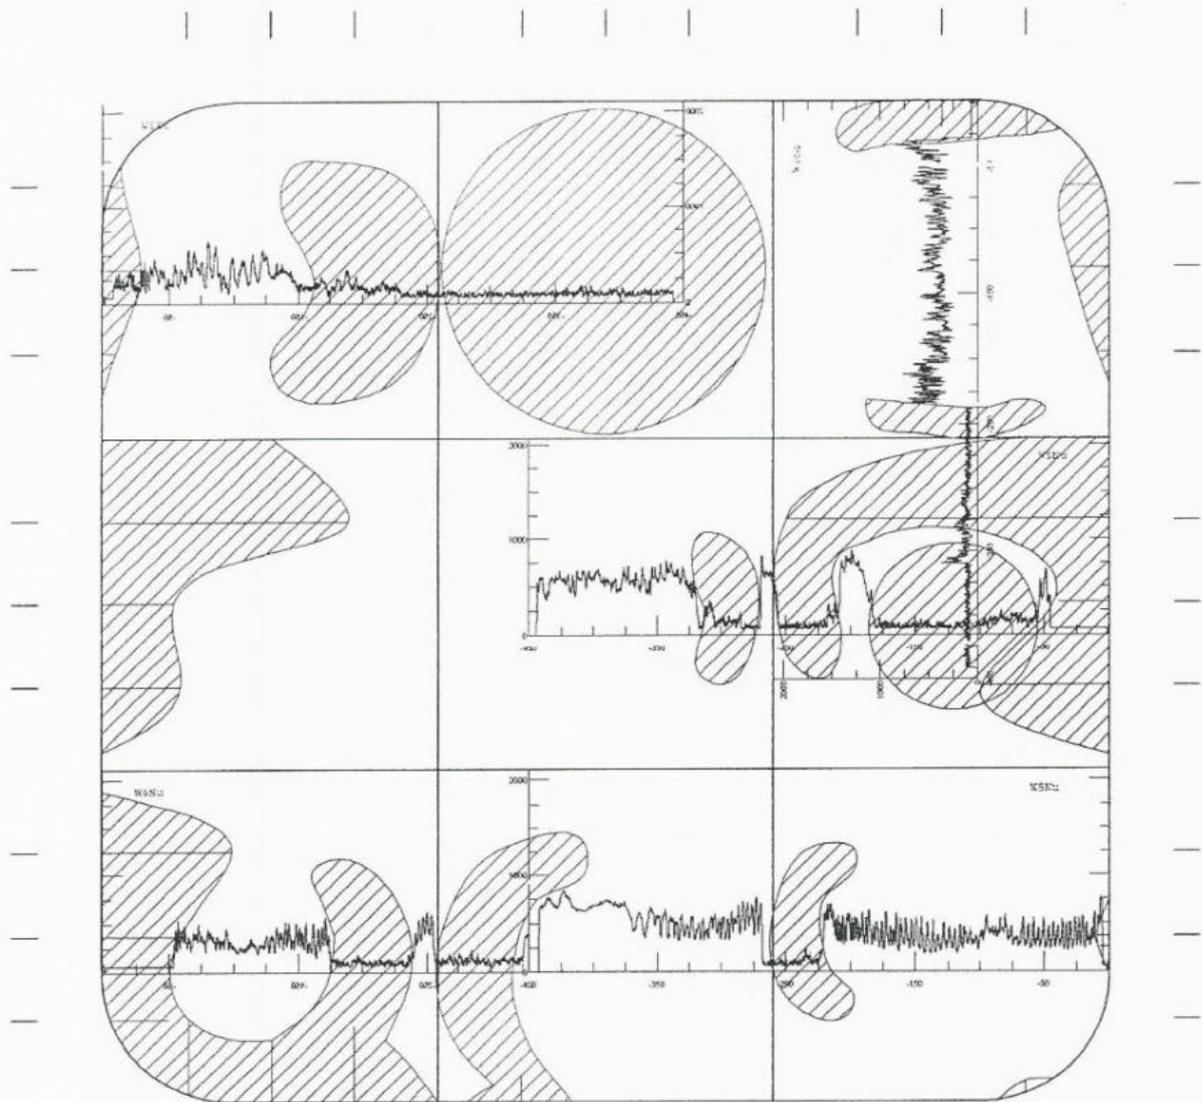
Datei:
 Welle Schnitt 4
 Blatt:
 4/18

tragfähiges Holz
 abgebautes, nicht tragfähiges Holz

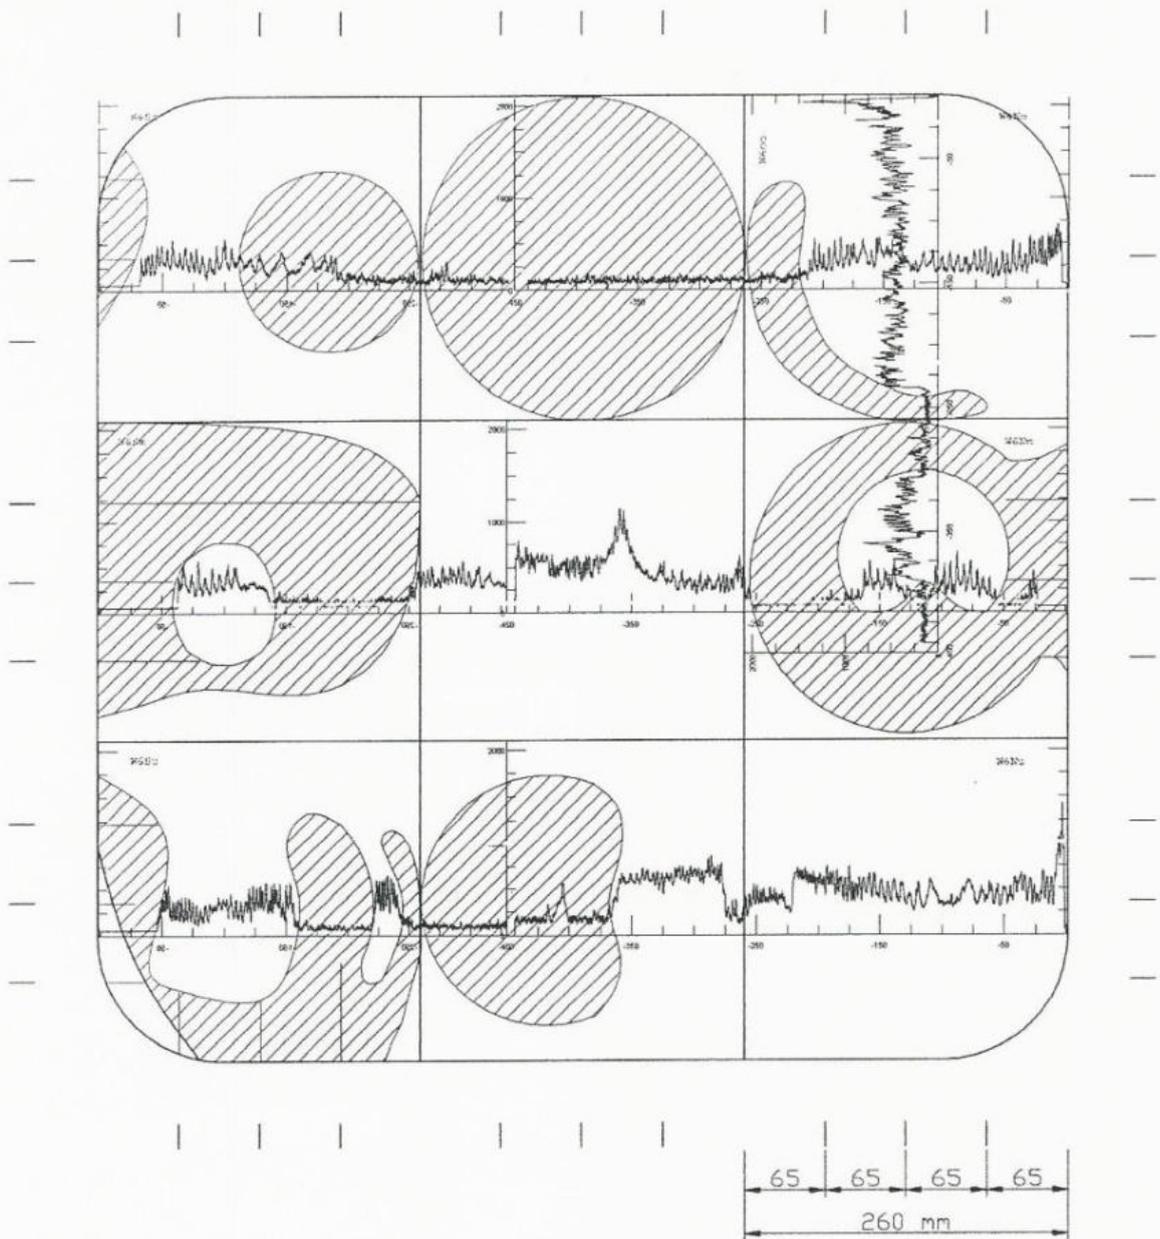
Detail:
 Welle Schnitt 5
 Blatt:
 5/18

tragfähiges Holz
 abgebautes, nicht tragfähiges Holz

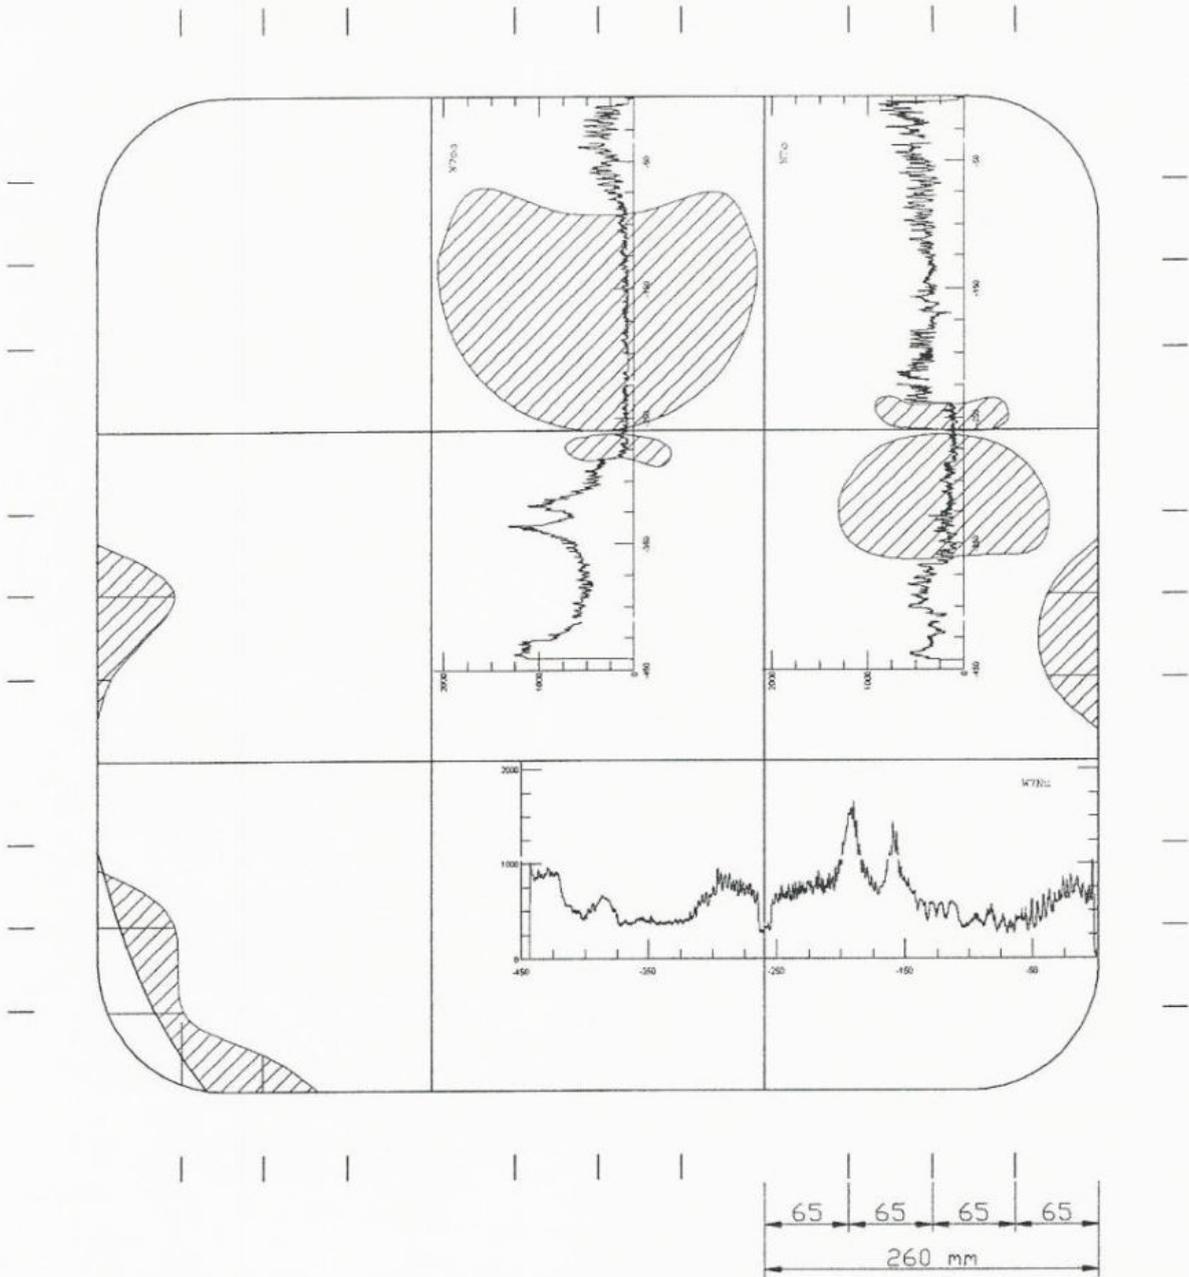
<p>□ tragfähiges Holz ▨ abgebautes, nicht tragfähiges Holz</p>	<p>Holzart: Kiefer</p>	<p>Diplomthema: Die Hammerschmiede des Næs Jerveksmuseums in Südnorwegen - Erhaltung des Großhammers - Fragen zu Klimatisierung</p>	<p>gezeichnet von: C. Bode</p>	<p>betreut durch: 1. Prof. R. Keller-Kempas M.A. 2. Dr. A. Unger</p>	<p>Datum: 2002/3</p>	
<p>Abszissensachse: Bohrweg in mm Ordinatenachse: Bohrwiderstand</p>		<p>FHTW Berlin Studiengang Restaurierung/Grabungstechnik</p>	<p>Titel: Welle Schnitt 6</p>		<p>Bemerkung: Diagnose durch Eindring- und Bohrwid- standsmessung</p>	<p>Datei: Welle Schnitt 6 Blatt: 6/18</p>

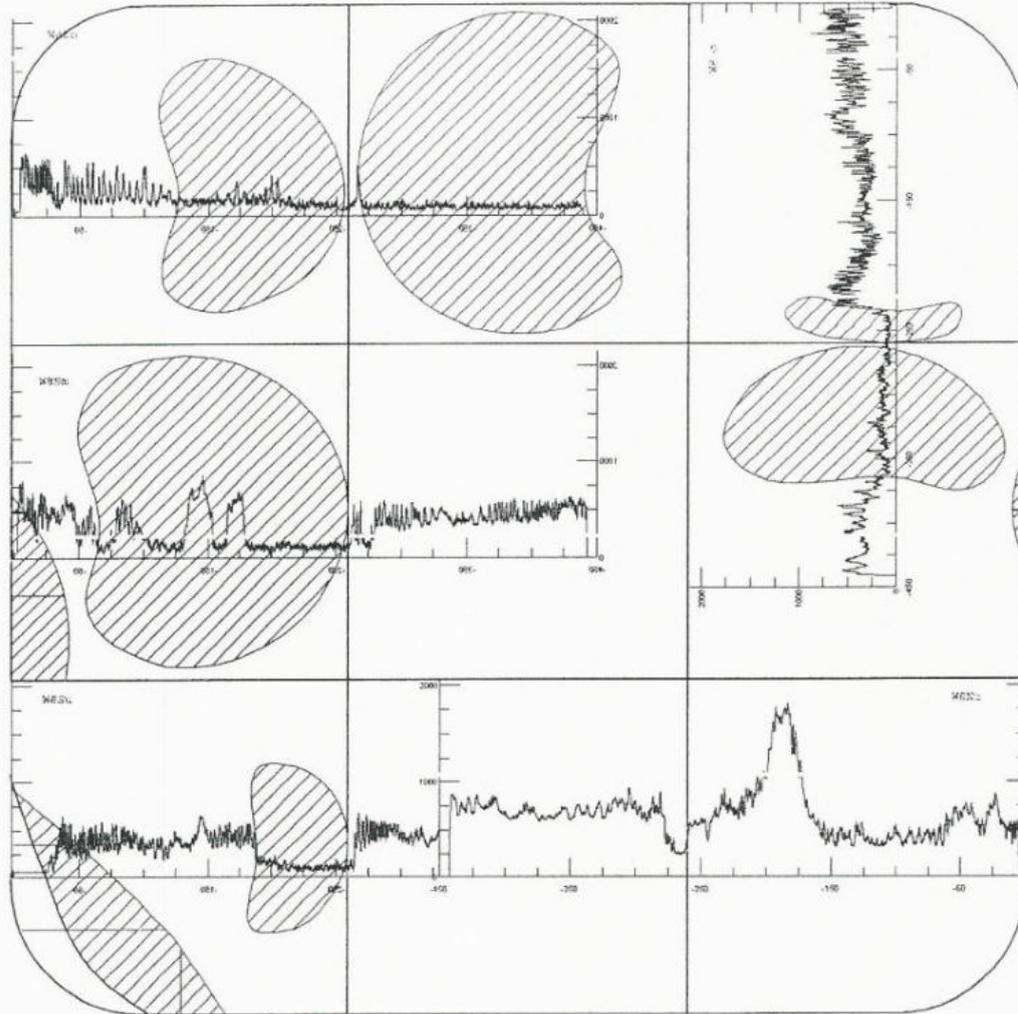
Datei:
 Welle Schnitt 7
 Blatt:
 7/18

tragfähiges Holz
 abgebautes, nicht tragfähiges Holz

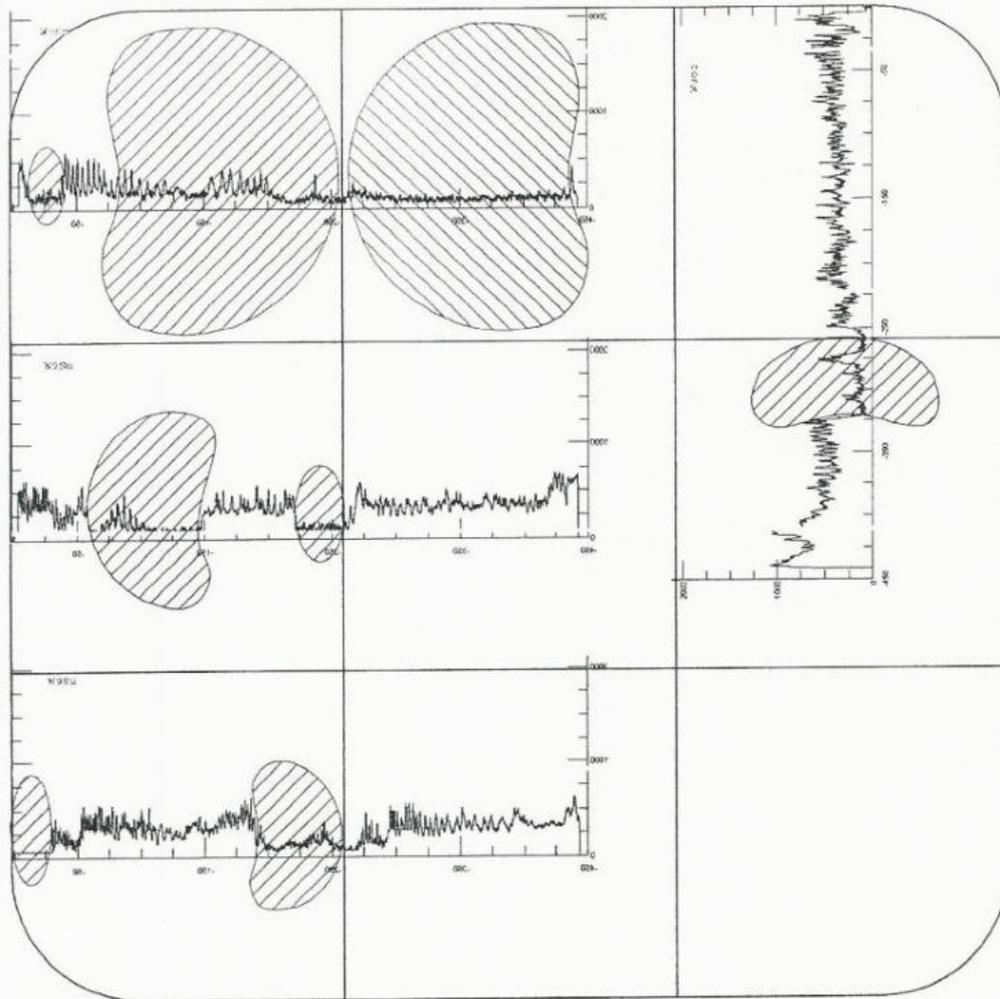
Datei:
 Welle Schnitt 8
 Blatt:
 8/18

tragfähiges Holz
 abgebautes, nicht tragfähiges Holz

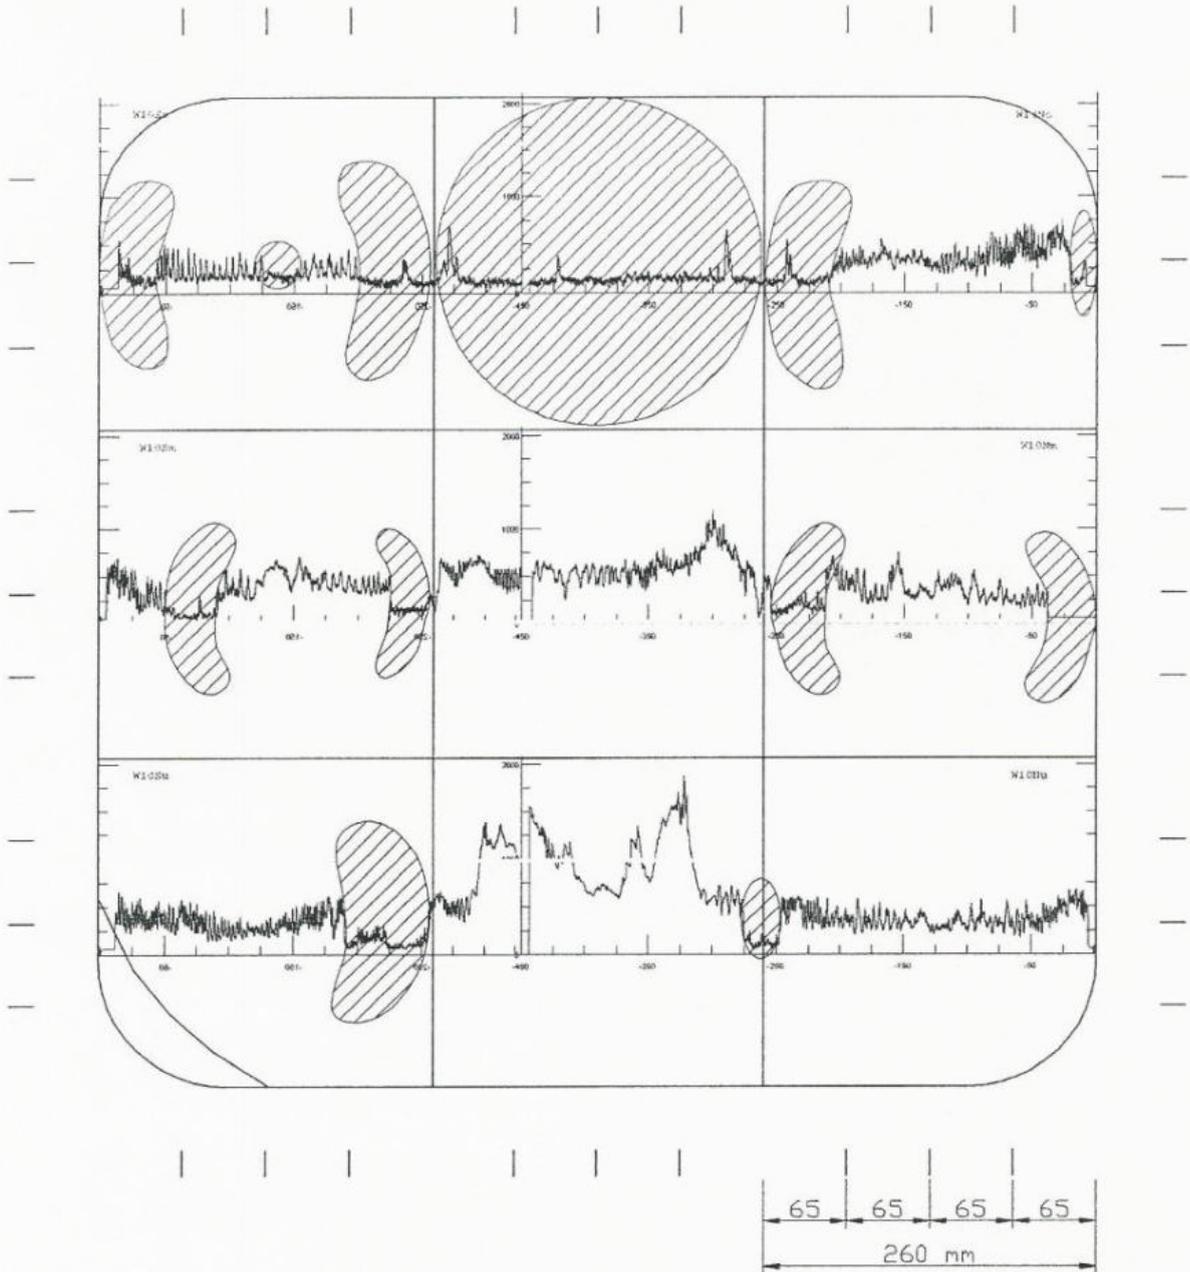
Detail:
 Welle Schnitt 9
 Blatt:
 9/18

tragfähiges Holz
 abgebautes, nicht tragfähiges Holz

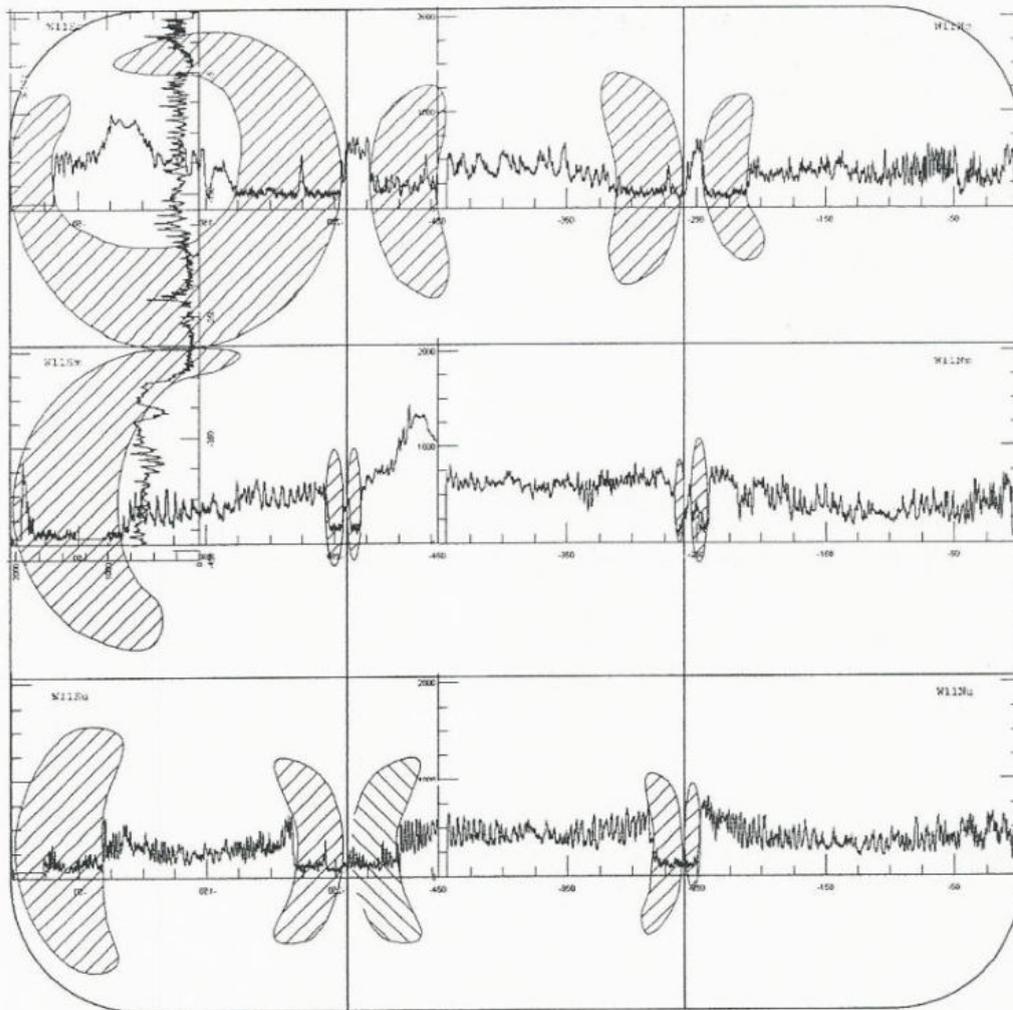
<input type="checkbox"/> tragfähiges Holz <input checked="" type="checkbox"/> abgebautes, nicht tragfähiges Holz	Holzart: Kiefer	Diplomthema: Die Hammerschmiede des Næs Jerverksmuseums in Südnorwegen - Erhaltung des Großhammers - Fragen zu Klimatisierung FHTW Berlin Studiengang Restaurierung/Grabungstechnik	gezeichnet von: C. Bode	betreut durch: 1. Prof. R. Keller-Kempas M.A. 2. Dr. A. Unger	Datum: 2002/3
			Titel: Welle Schnitt 10	Bemerkung: Diagnose durch Eindring- und Bohrwiderstandsmessung	Datol: Welle Schnitt 10 Blatt: 10/18
Abszissenachse: Bohrweg in mm Ordinatenachse: Bohrwiderstand

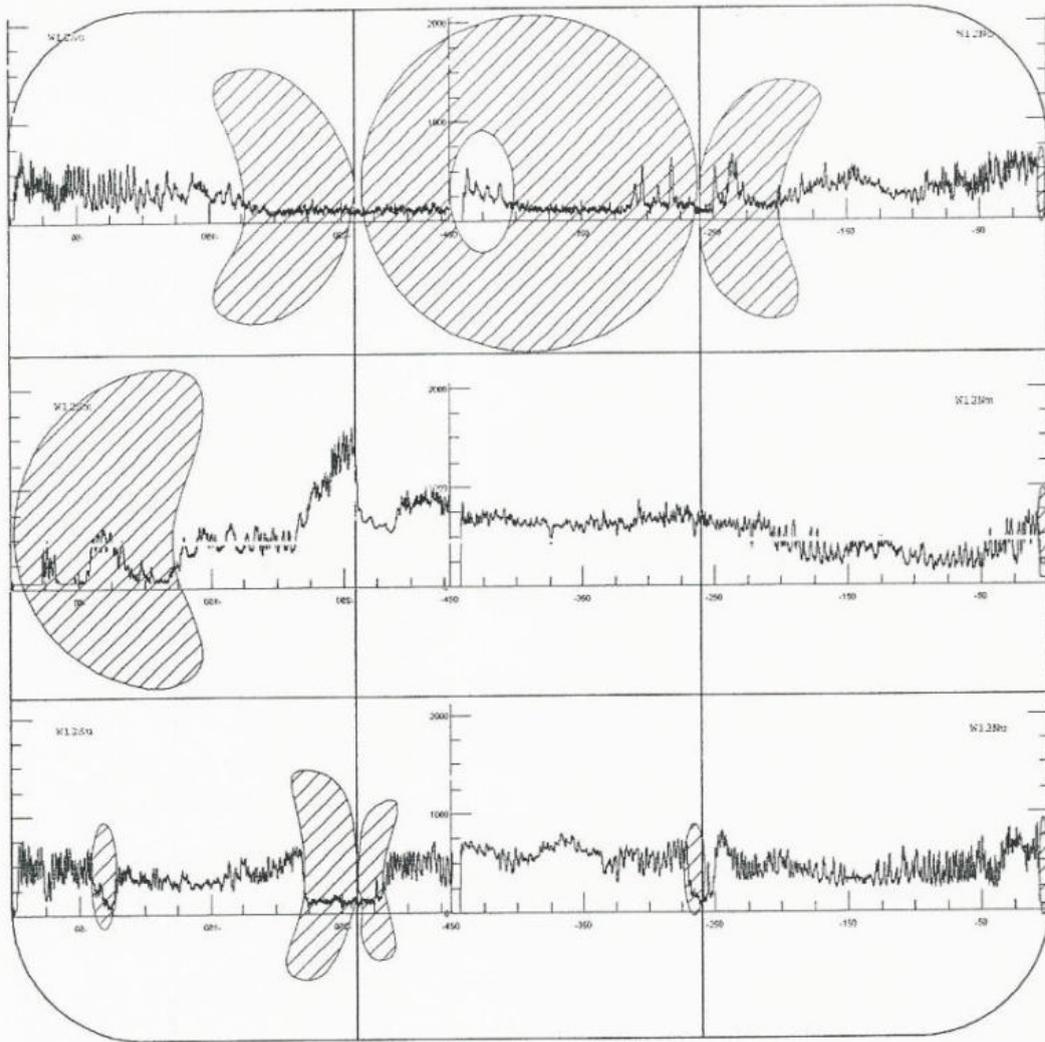
Datei:
Welle Schnitt 11
Blatt:
11/18

- tragfähiges Holz
- abgebautes, nicht tragfähiges Holz
