**Die Hammerschmiede des Næs Jernverksmuseums
in Südnorwegen**

**Erhaltung des Großhammers – Fragen der Klimatisierung
Band 1**

Diplomarbeit

von: Christian Bode
2002/3

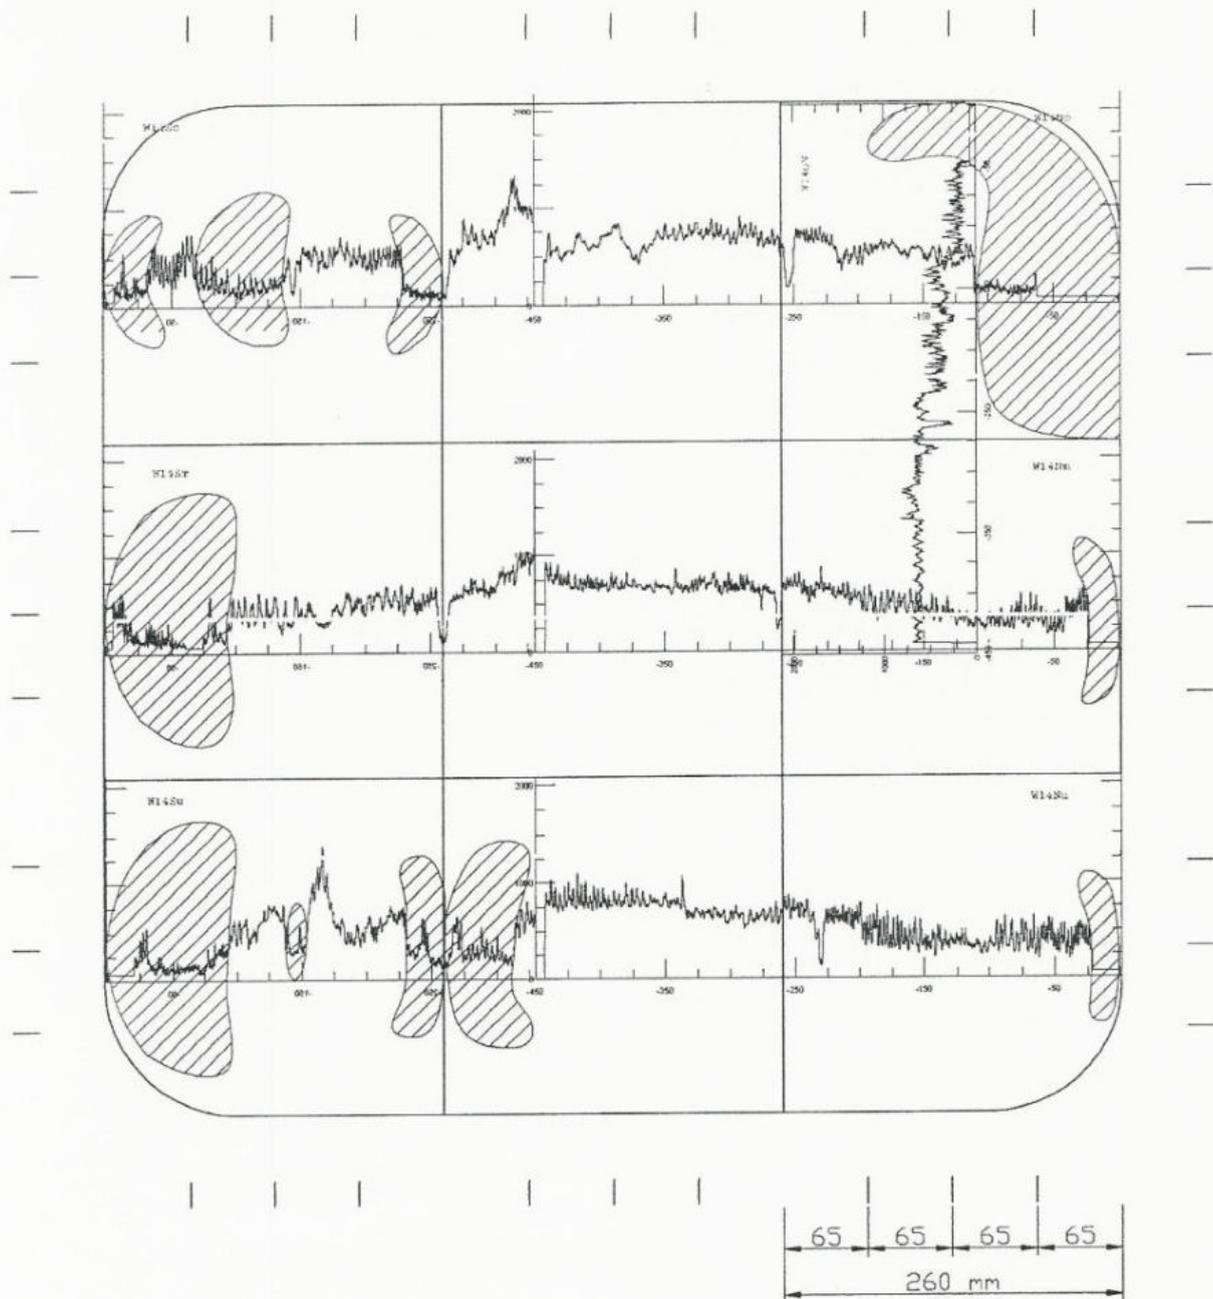
<p>□ tragfähiges Holz ▨ abgebautes, nicht tragfähiges Holz</p>	<p>Holzart: Kiefer</p>	<p>Diplomthema: Die Hammerschmiede des Næs Jerverksmuseums in Südnorwegen - Erhaltung des Großhammers - Fragen zu Klimatisierung FHTW Berlin Studiengang Restaurierung/Grabungstechnik</p>	<p>gezeichnet von: C. Bode</p>	<p>betreut durch: 1. Prof. R. Keller-Kempas M.A. 2. Dr. A. Unger</p>	<p>Datum: 2002/3</p>
<p>Abszissenachse: Bohrweg in mm Ordinatenachse: Bohrwiderstand</p>			<p>Titel: Welle Schnitt 13</p>		<p>Bemerkung: Diagnose durch Eindring- und Bohrwiderstandsmessung Blatt: 13/18</p>

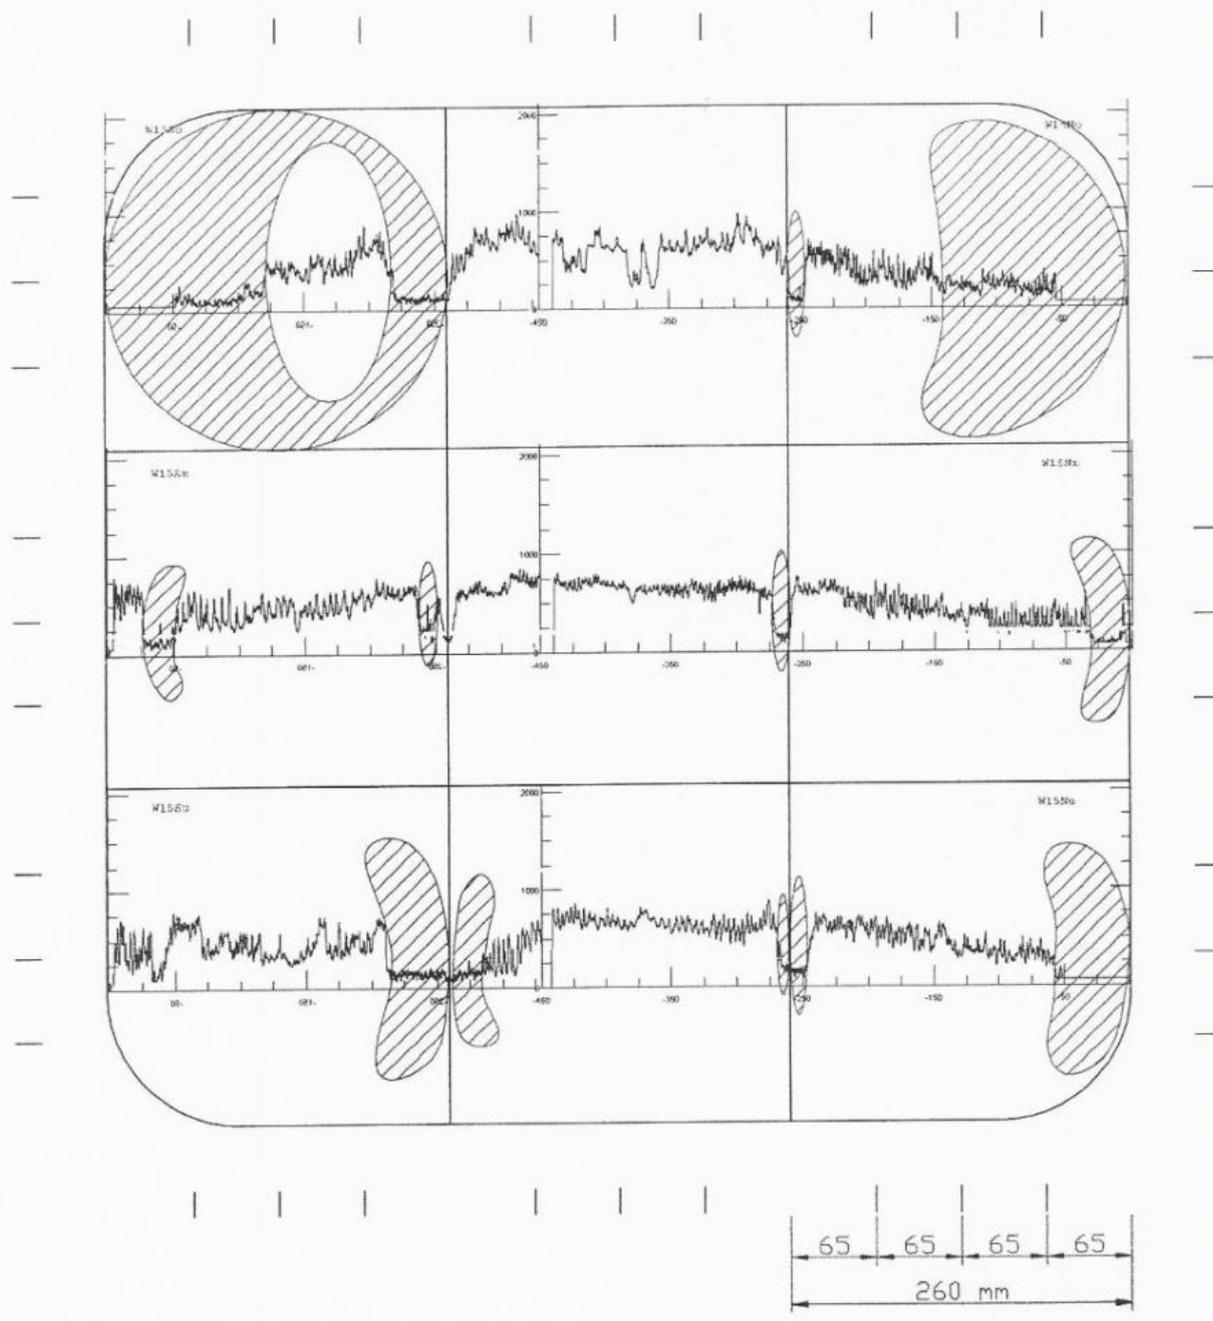
Datei:
Welle Schnitt 14
Blatt:
14/18

- tragfähiges Holz
- abgebautes, nicht tragfähiges Holz

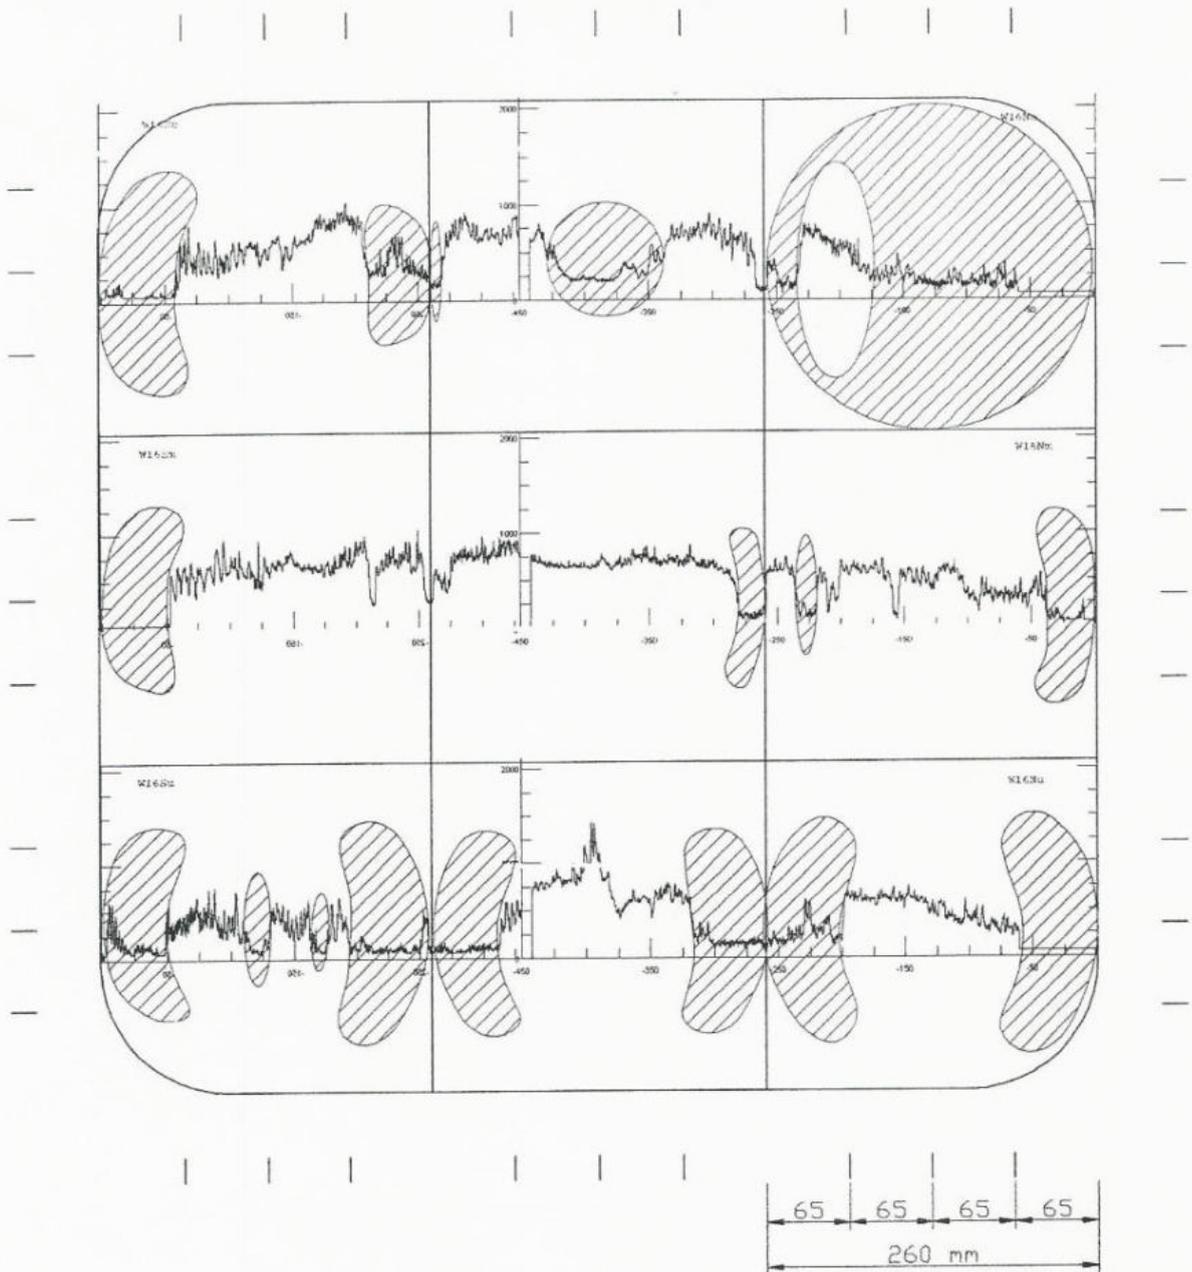
<input type="checkbox"/> tragfähiges Holz <input checked="" type="checkbox"/> abgebautes, nicht tragfähiges Holz	Holzart: Kiefer	Diplomthema: Die Hammerschmiede des Næs Jerverksmuseums in Südnorwegen - Erhaltung des Großhammers - Fragen zu Klimatisierung FHTW Berlin Studiengang Restaurierung/Grabungstechnik	gezeichnet von: C. Bode	betreut durch: 1. Prof. R. Keller-Kempas M.A. 2. Dr. A. Unger	Datum: 2002/3
			Titel: Welle Schnitt 15	Bemerkung: Diagnose durch Eindring- und Bohrwiderstandsmessung	Datei: Welle Schnitt 15 Blatt: 15/18
Abzissenachse: Bohrweg in mm Ordinatenachse: Bohrwiderstand

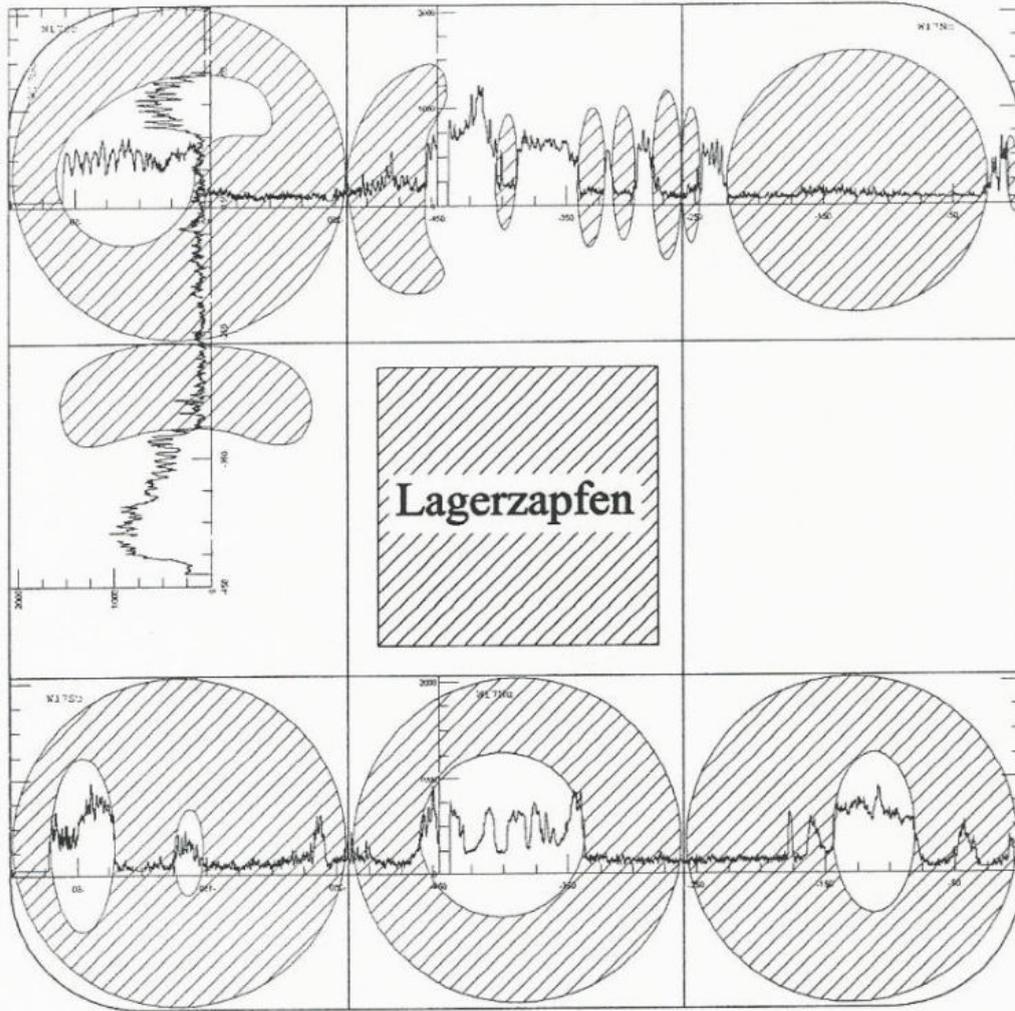
Datei:
Welle Schnitt 16
Blatt:
16/18

- tragfähiges Holz
- abgebautes, nicht tragfähiges Holz

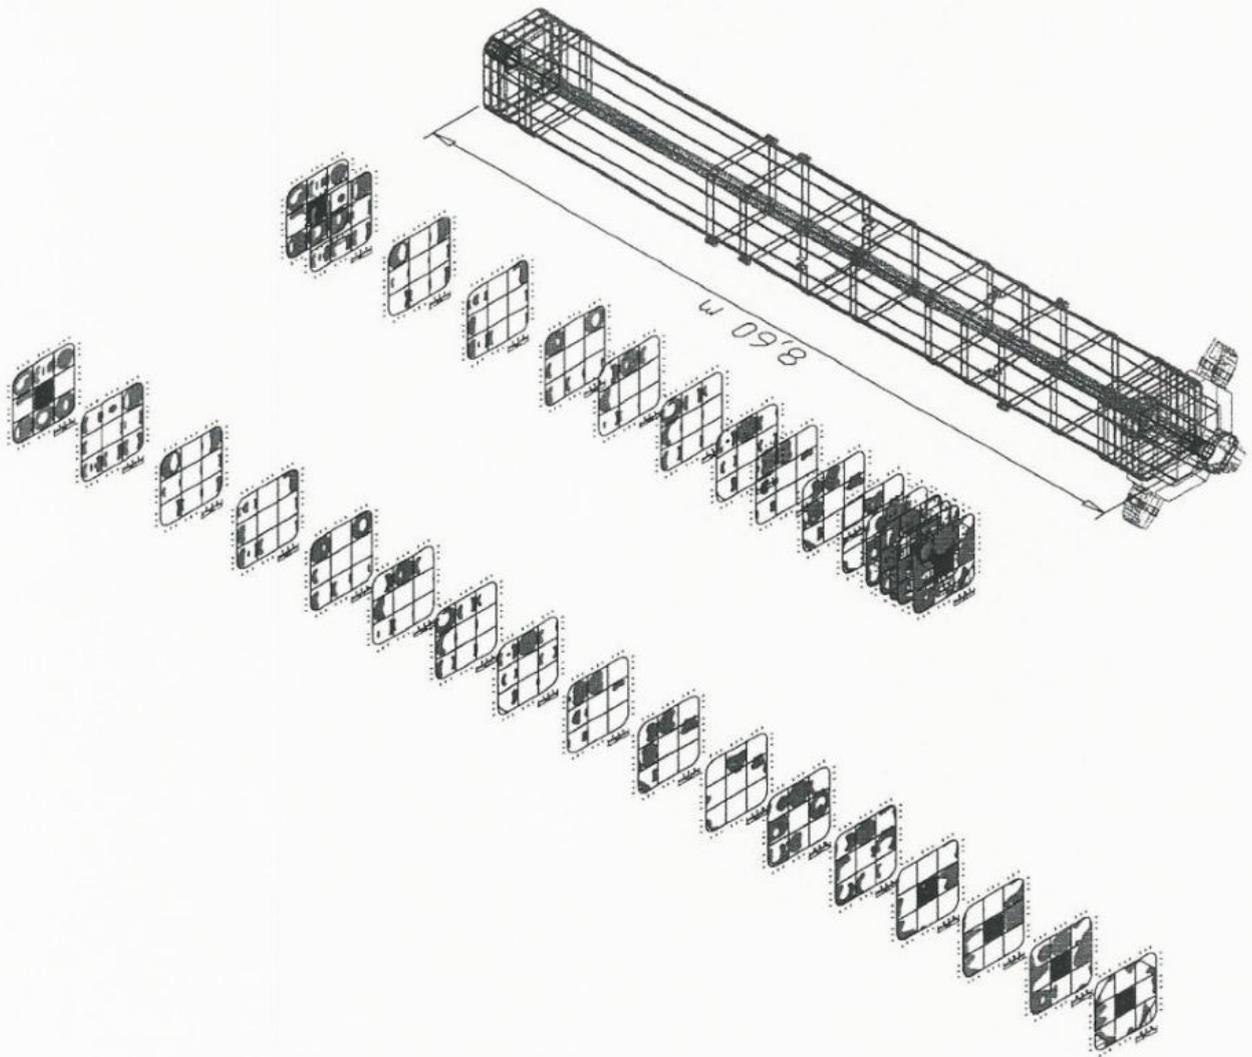
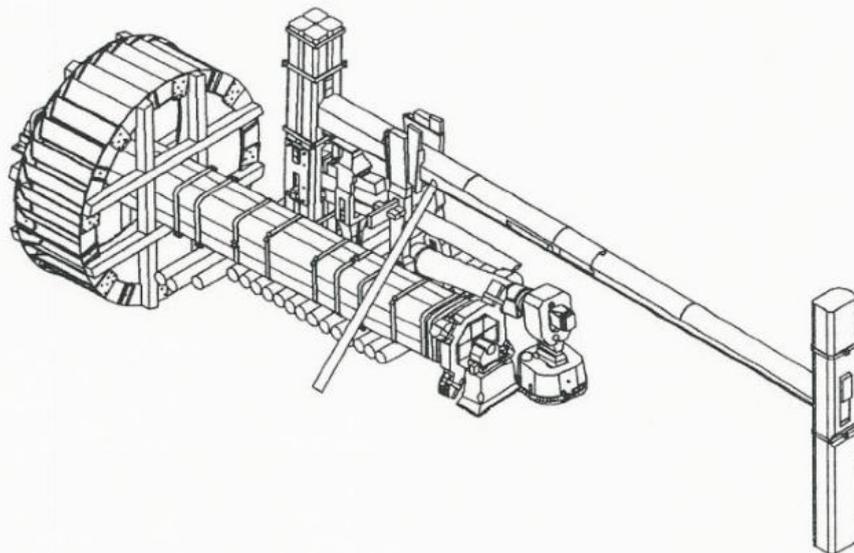
Datei:
Welle Schnitt 17
Blatt:
17/18

Bemerkung:
Diagnose durch Eindring- und Bohrwiderstandsmessung

tragfähiges Holz
 abgebautes, nicht tragfähiges Holz

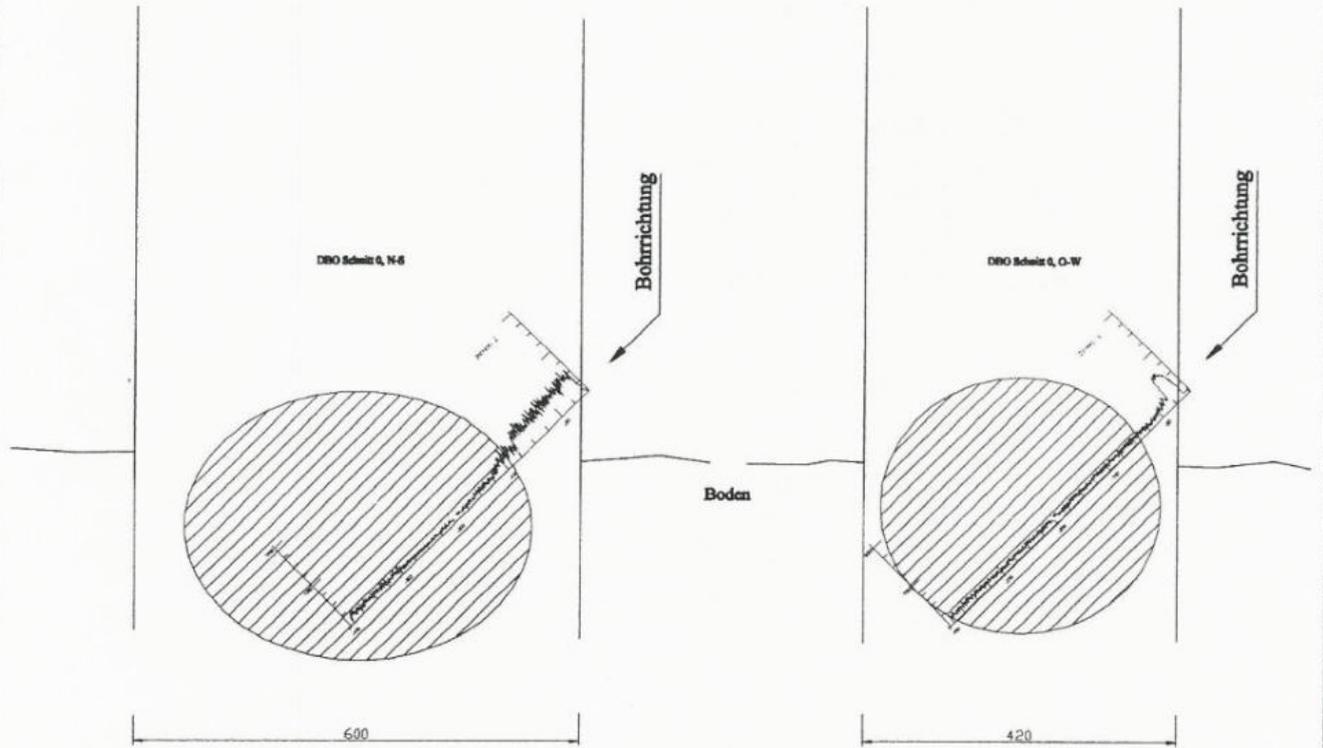
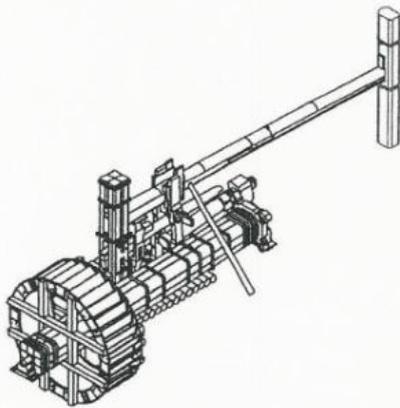
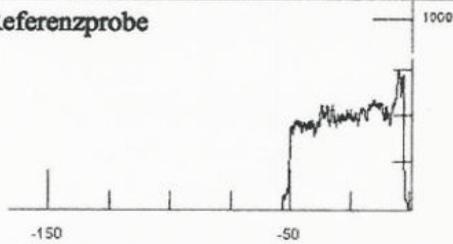
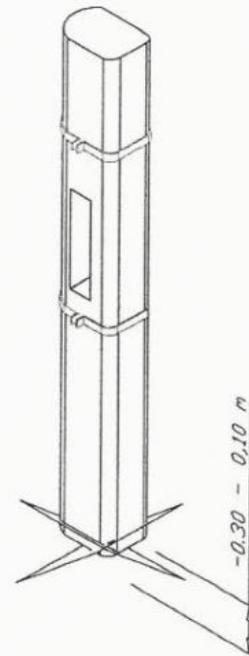
Datei:
 Welle-Schnittkombi
 Blatt:
 18/18

Bemerkung:
 Diagnose durch Eindring- und Bohrwiderstandsmessung

<input type="checkbox"/> tragfähiges Holz <input checked="" type="checkbox"/> abgebautes, nicht tragfähiges Holz	Holzart: Fichte	Diplomthema: Die Hammerschmiede des Næs Jerveksmuseums in Südnorwegen - Erhaltung des Großhammers - Fragen zu Klimatisierung	gezeichnet von: C. Bode	betreut durch: 1. Prof. R. Keller-Kempas M.A. 2. Dr. A. Unger	Datum: 2002/3
Abszissenachse: Bohrweg in mm Ordinatenachse: Bohrwiderstand		FHTW Berlin Studiengang Restaurierung/Grabungstechnik	Titel: Drumstütze-Ost Schnitt-Seite 0	Bemerkung: Diagnose durch Bohrwiderstandsmessung	Datei: DBO Schnitt-Seite 0 Blatt: 1/9

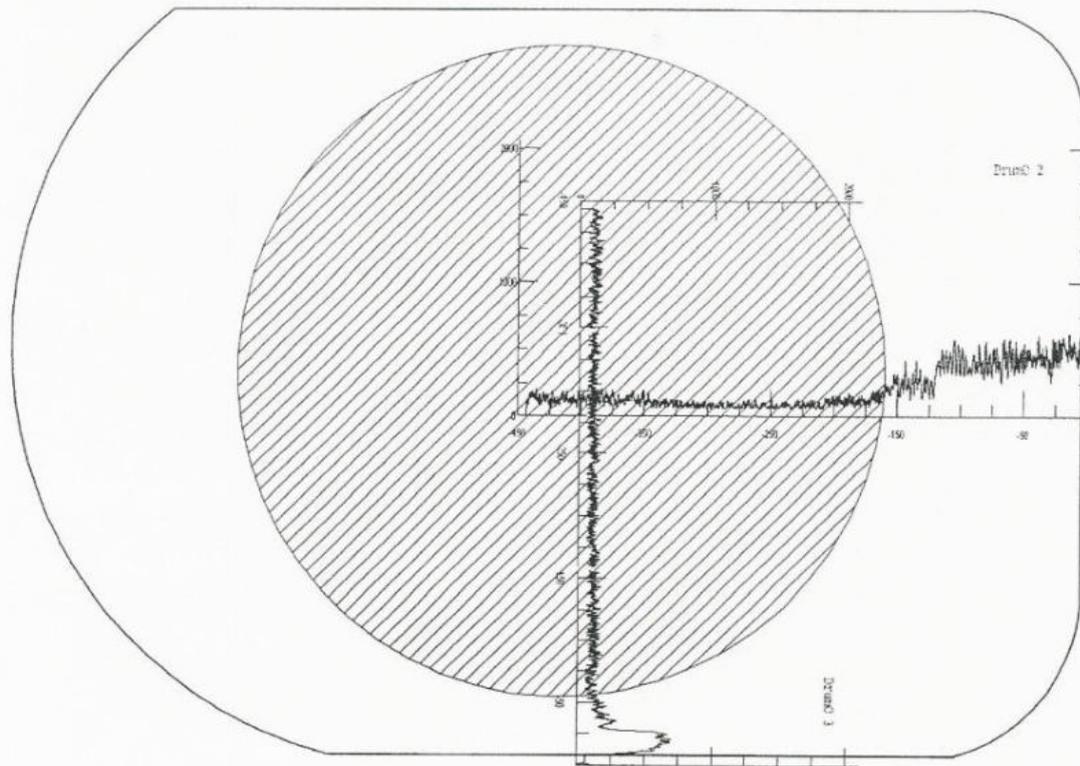
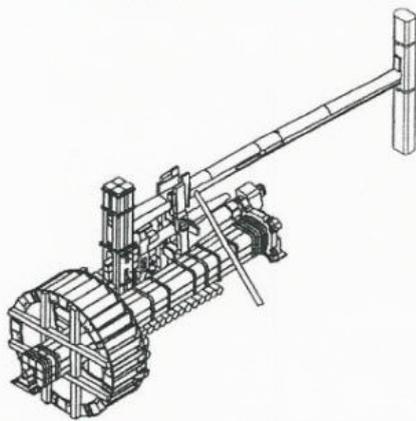
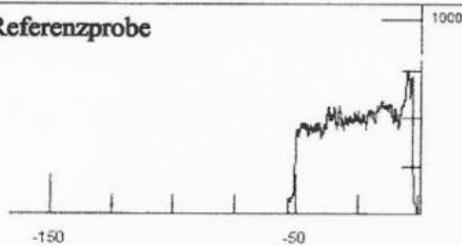
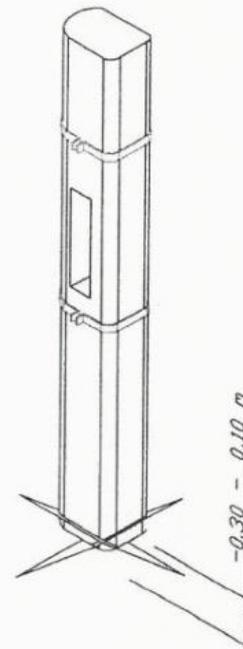
<input type="checkbox"/> tragfähiges Holz <input checked="" type="checkbox"/> abgebautes, nicht tragfähiges Holz	Holzart: Fichte	Diplomthema: Die Hammerschmiede des Næs Jerverksmuseums in Südnorwegen - Erhaltung des Großhammers - Fragen zu Klimatisierung	gezeichnet von: C. Bode	betreut durch: 1. Prof. R. Keller-Kempas M.A. 2. Dr. A. Unger	Datum: 2002/3
Abszissenachse: Bohrweg in mm Ordinatenachse: Bohrwiderstand		FHTW Berlin Studiengang Restaurierung/Grabungstechnik	Titel: Drumstütze-Ost Schnitt 0		Bemerkung: Diagnose durch Bohrwiderstands- messung
					Datei: DBO Schnitt 0 Blatt: 2/9

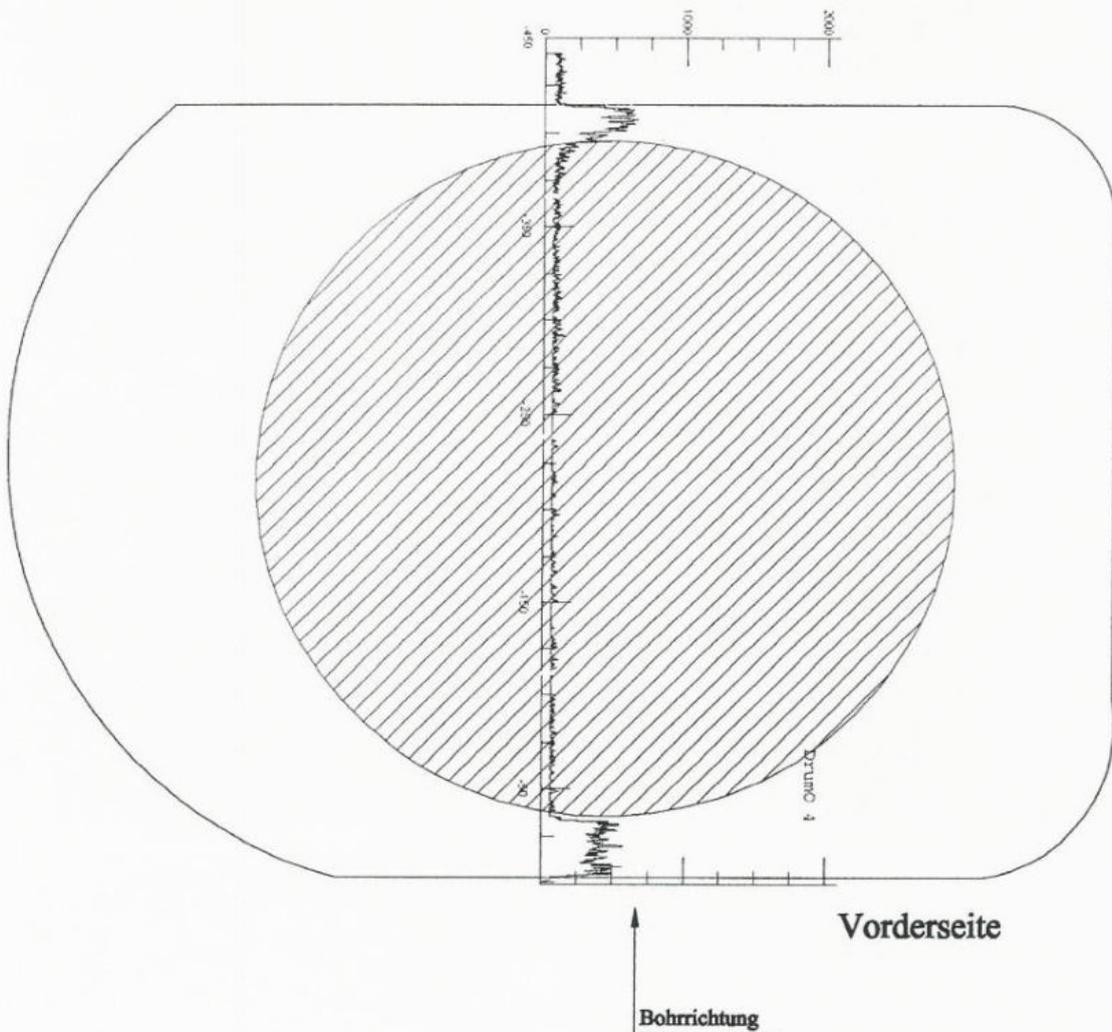
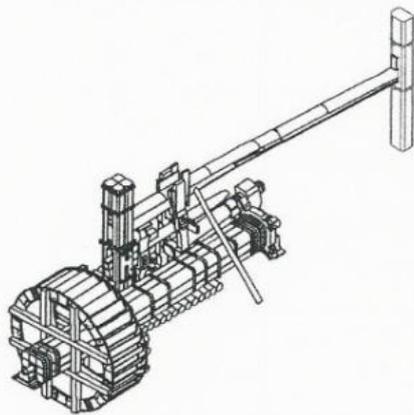
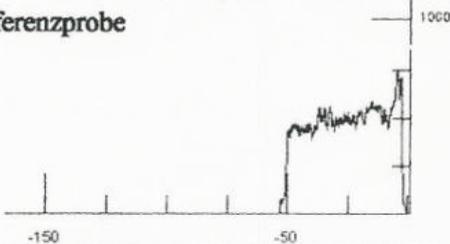
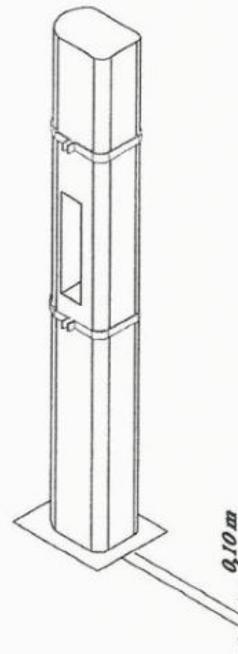
<input type="checkbox"/> tragfähiges Holz <input checked="" type="checkbox"/> abgebautes, nicht tragfähiges Holz	Holzart: Fichte	Diplomthema: Die Hammerschmiede des Næs Jerveksmuseums in Südnorwegen - Erhaltung des Großhammers - Fragen zu Klimatisierung	gezeichnet von: C. Bode	betreut durch: 1. Prof. R. Keller-Kempas M.A. 2. Dr. A. Unger	Datum: 2002/3
Abszissenachse: Bohrweg in mm Ordinatenachse: Bohrwiderstand		FHTW Berlin Studiengang Restaurierung/Grabungstechnik	Titel: Drumstütze-Ost Schnitt 1		Bemerkung: Diagnose durch Bohrwiderstandsmessung
					Datei: DBO Schnitt 1 Blatt: 3/9

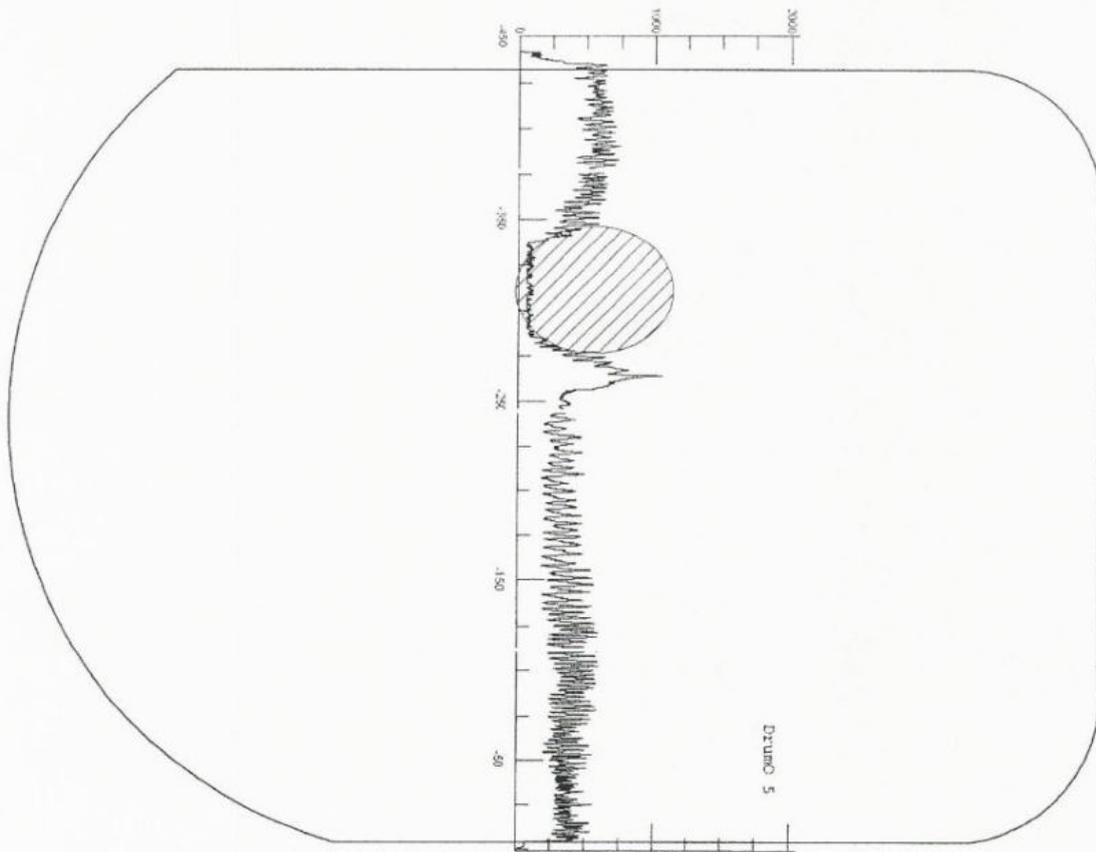
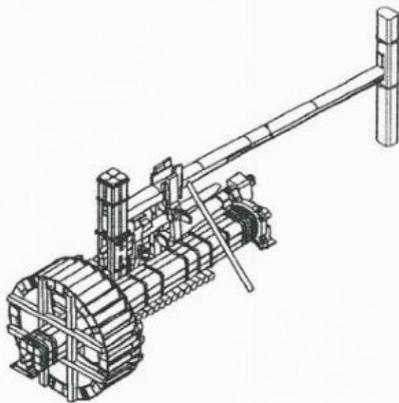
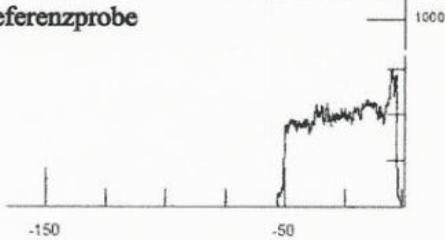
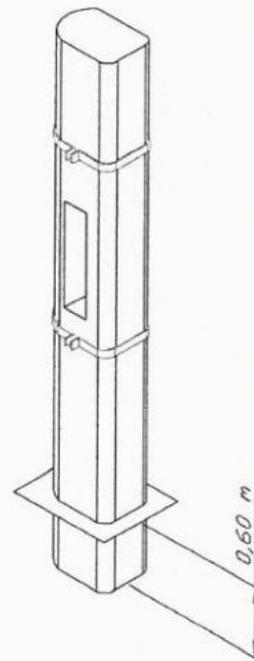
<input type="checkbox"/> tragfähiges Holz <input checked="" type="checkbox"/> abgebautes, nicht tragfähiges Holz	Holzart: Fichte	Diplomthema: Die Hammerschmiede des Næs Jerveksmuseums in Südnorwegen - Erhaltung des Großhammers - Fragen zu Klimatisierung	gezeichnet von: C. Bode	betreut durch: 1. Prof. R. Keller-Kempas M.A. 2. Dr. A. Unger	Datum: 2002/3
Abszissenachse: Bohrweg in mm Ordinatenachse: Bohrwiderstand		FHTW Berlin Studiengang Restaurierung/Grabungstechnik	Titel: Drumstütze-Ost Schnitt 3		Bemerkung: Diagnose durch Bohrwiderstandsmessung
					Datei: DBO Schnitt 3 Blatt: 5/9

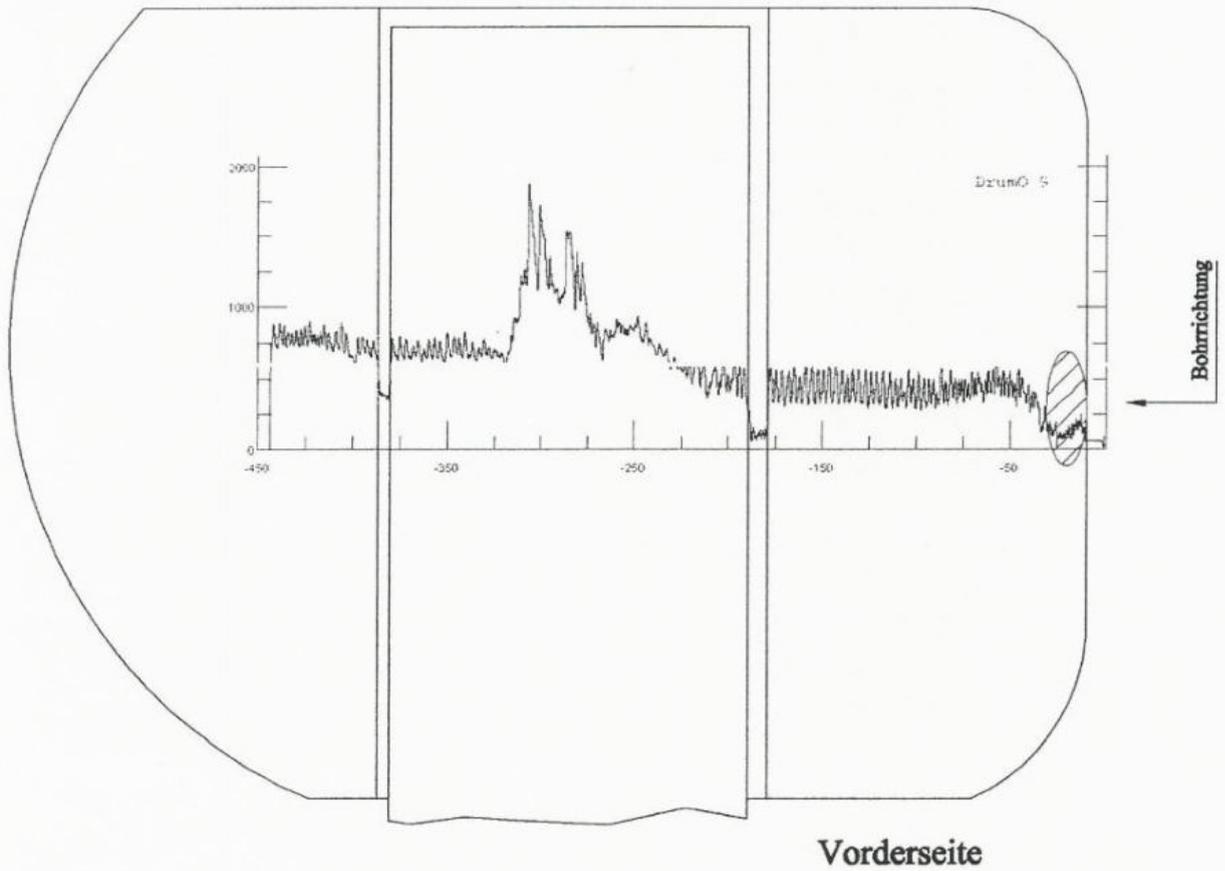
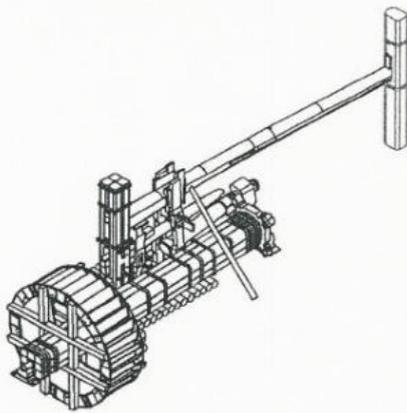
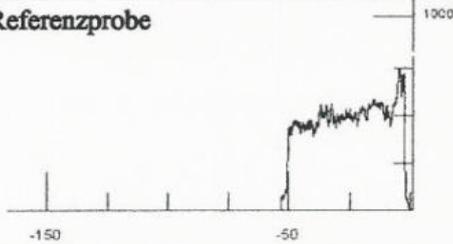
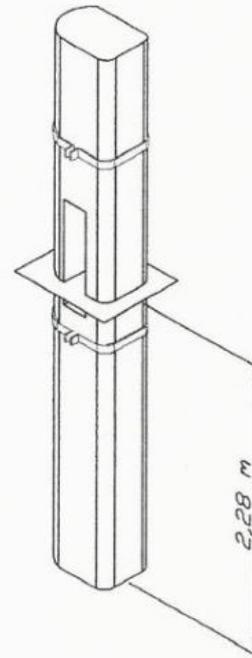
<input type="checkbox"/> tragfähiges Holz <input checked="" type="checkbox"/> abgebautes, nicht tragfähiges Holz	Holzart: Fichte	Diplomthema: Die Hammerschmiede des Næs Jerveksmuseums in Südnorwegen - Erhaltung des Großhammers - Fragen zu Klimatisierung	gezeichnet von: C. Bode	betreut durch: 1. Prof. R. Keller-Kempas M.A. 2. Dr. A. Unger	Datum: 2002/3
Abszissenachse: Bohrweg in mm Ordinatenachse: Bohrwiderstand		FHTW Berlin Studiengang Restaurierung/Grabungstechnik	Titel: Drumstütze-Ost Schnitt 5		Bemerkung: Diagnose durch Bohrwiderstandsmessung
					Datei: DBO Schnitt 5 Blatt: 7/9

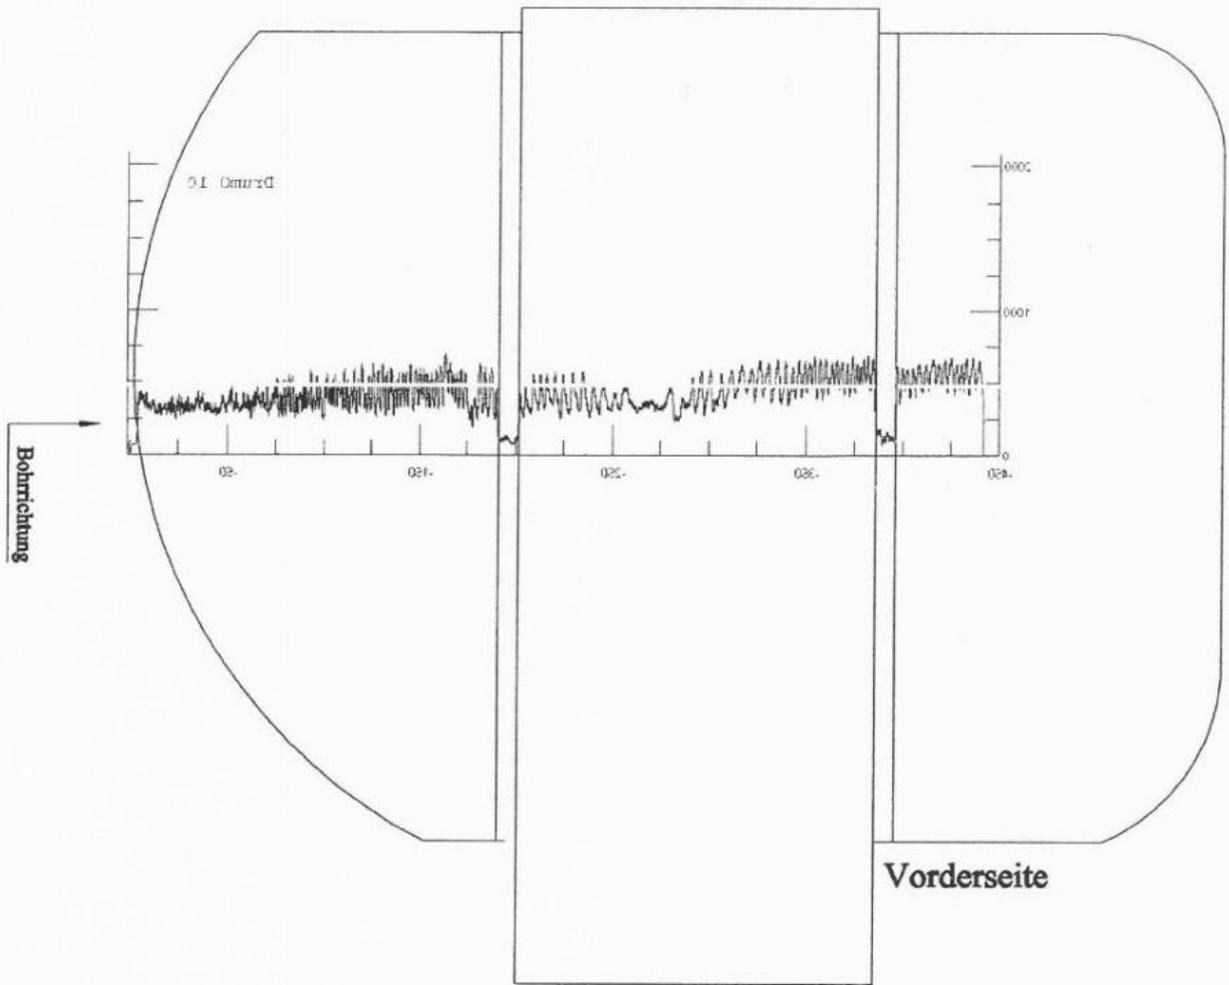
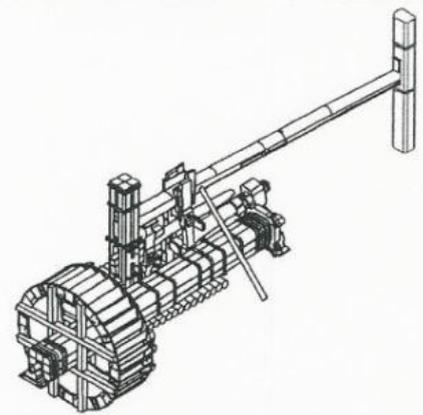
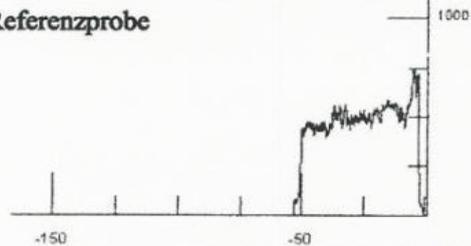
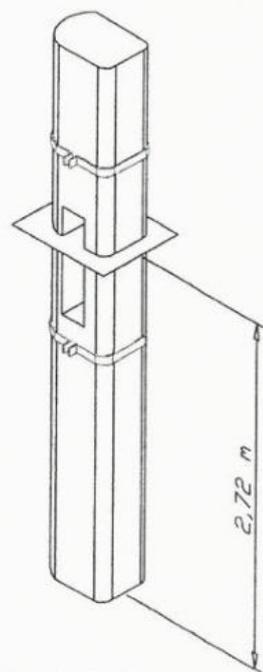
<input type="checkbox"/> tragfähiges Holz <input checked="" type="checkbox"/> abgebautes, nicht tragfähiges Holz	Holzart: Fichte	Diplomthema: Die Hammerschmiede des Næs Jerveksmuseums in Südnorwegen - Erhaltung des Großhammers - Fragen zu Klimatisierung FHTW Berlin Studiengang Restaurierung/Grabungstechnik	gezeichnet von: C. Bode	betreut durch: 1. Prof. R. Keller-Kempas M.A. 2. Dr. A. Unger	Datum: 2002/3
			Abzissenachse: Bohrweg in mm Ordinatenachse: Bohrwiderstand	Titel: Drumstütze-Ost Schnitt 6	Bemerkung: Diagnose durch Bohrwiderstandsmessung

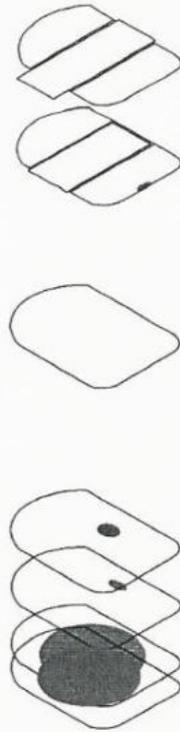
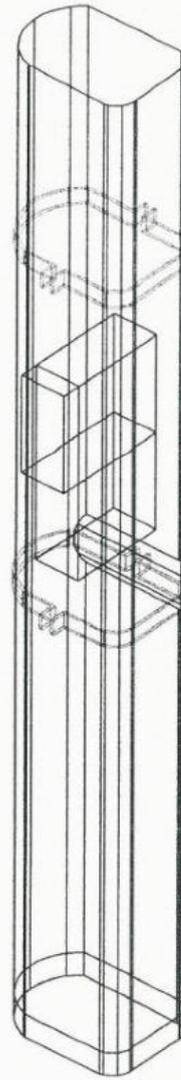
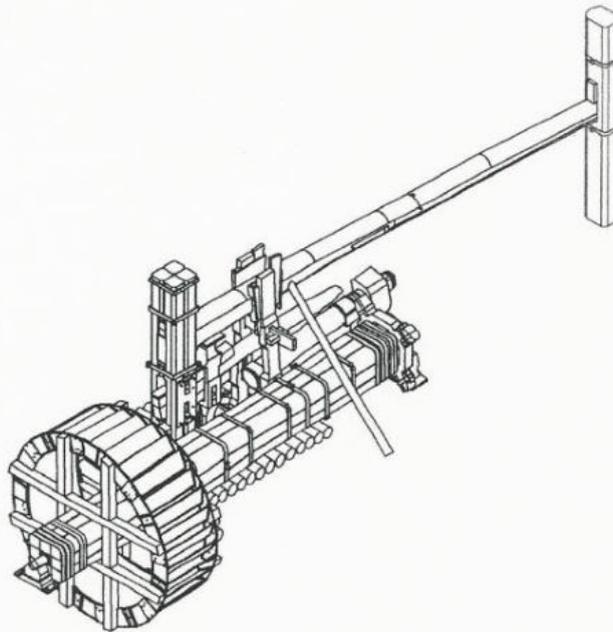
<p>□ tragfähiges Holz ▨ abgebautes, nicht tragfähiges Holz</p>	<p>Holzart: Fichte</p>	<p>Diplomthema: Die Hammerschmiede des Næs Jerveksmuseums in Südnorwegen - Erhaltung des Großhammers - Fragen zu Klimatisierung</p>	<p>gezeichnet von: C. Bode</p>	<p>betreut durch: 1. Prof. R. Keller-Kempas M.A. 2. Dr. A. Unger</p>	<p>Datum: 2002/3</p>
<p>Abszissenachse: Bohrweg in mm Ordinatenachse: Bohrwiderstand</p>	<p>FHTW Berlin Studiengang Restaurierung/Grabungstechnik</p>	<p>Titel: Drumstütze-Ost Schnitte, Übersicht</p>	<p>Bemerkung: Diagnose durch Bohrwiderstandsmessung</p>	<p>Datei: DBO Scheitelschnitt Blatt: 9/9</p>

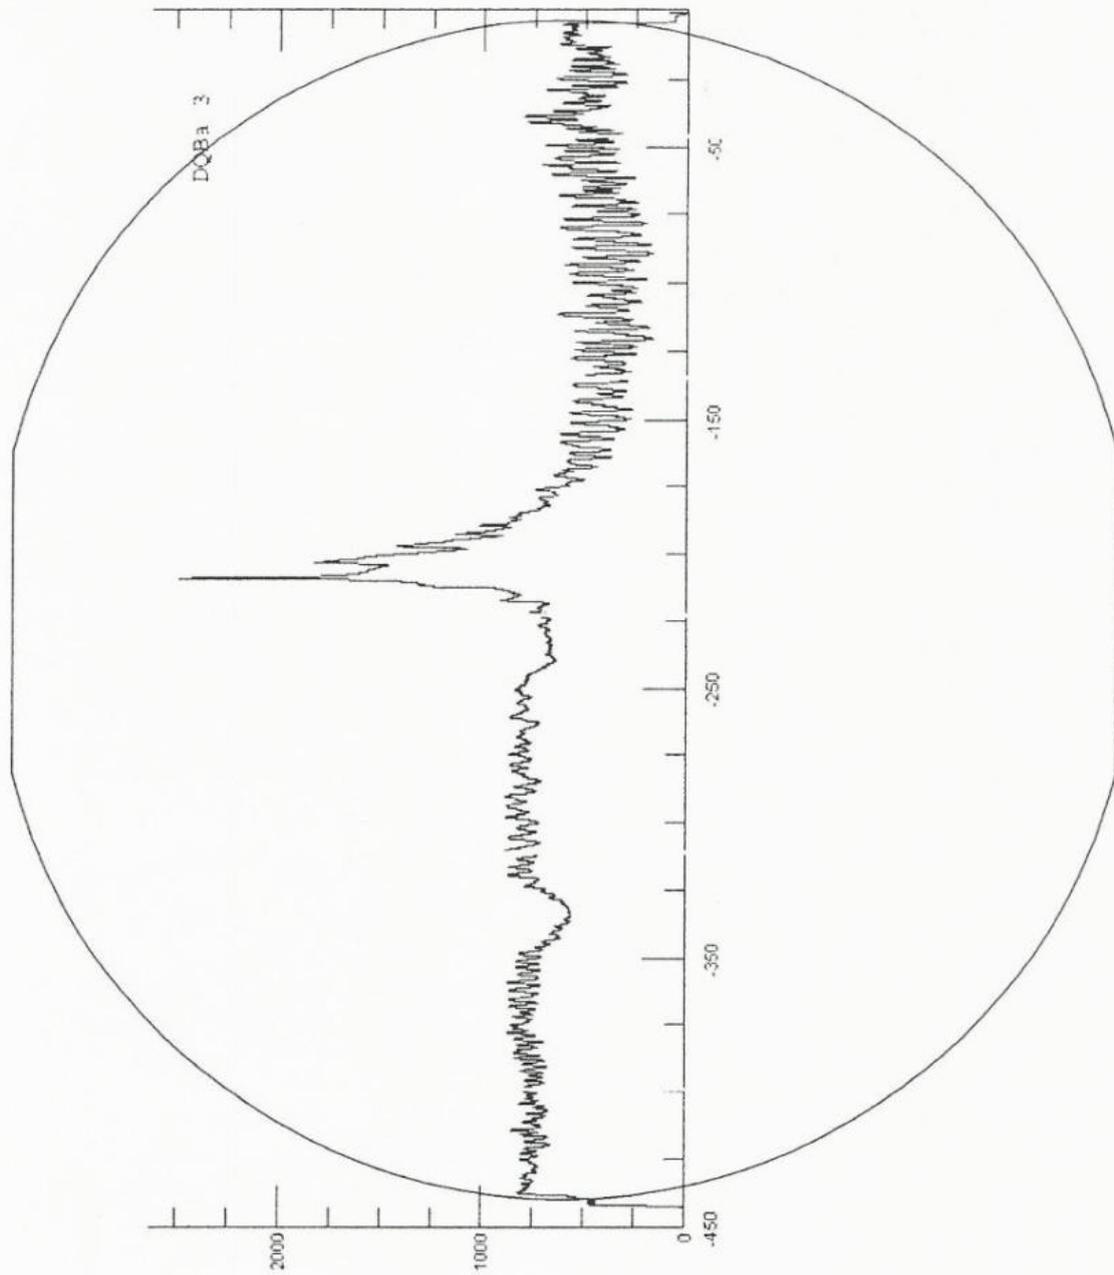
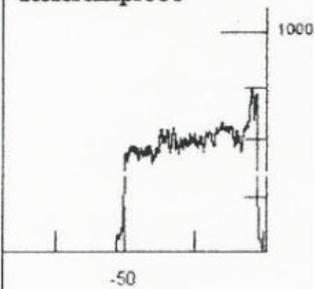
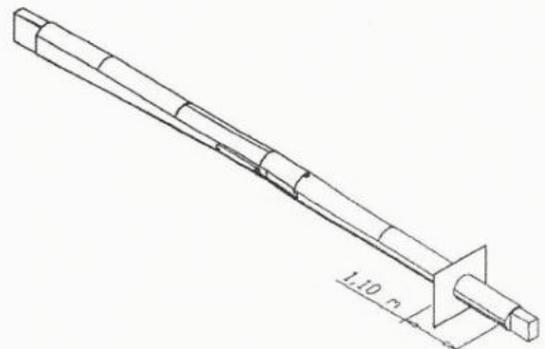
Datei:
Schnitt 2 DQB alt
Blatt:
2/12

Bemerkung:
Diagnose durch
Bohrwiderstands-
messung

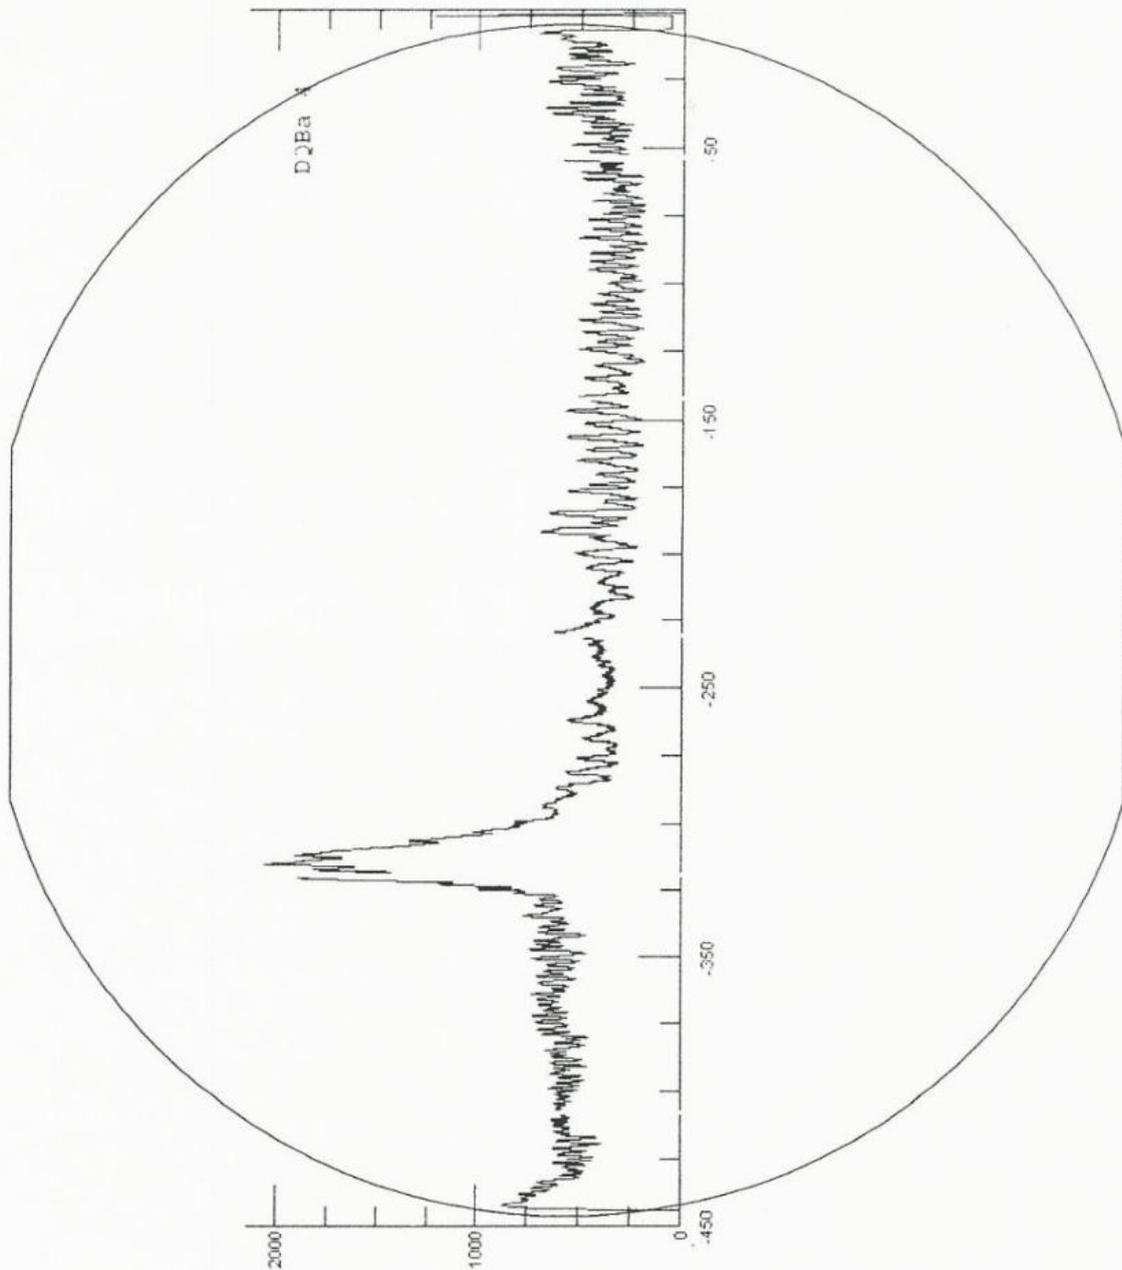
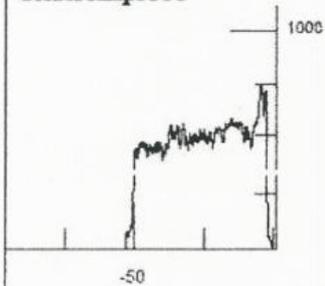
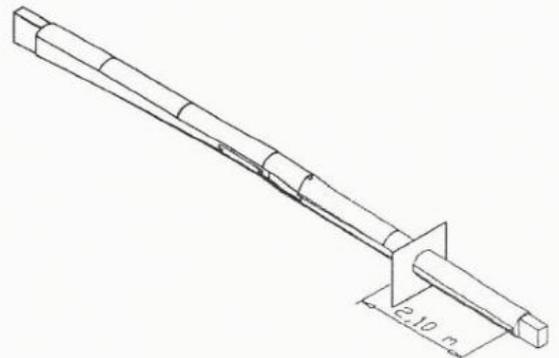
Datei:
 Schnitt 3 DQB alt
 Blatt:
 3/12

Bemerkung:
 Diagnose durch
 Bohrwiderstands-
 messung
