**Die Hammerschmiede des Næs Jernverksmuseums
in Südnorwegen**

**Erhaltung des Großhammers – Fragen der Klimatisierung
Band 1**

Diplomarbeit

von: Christian Bode
2002/3

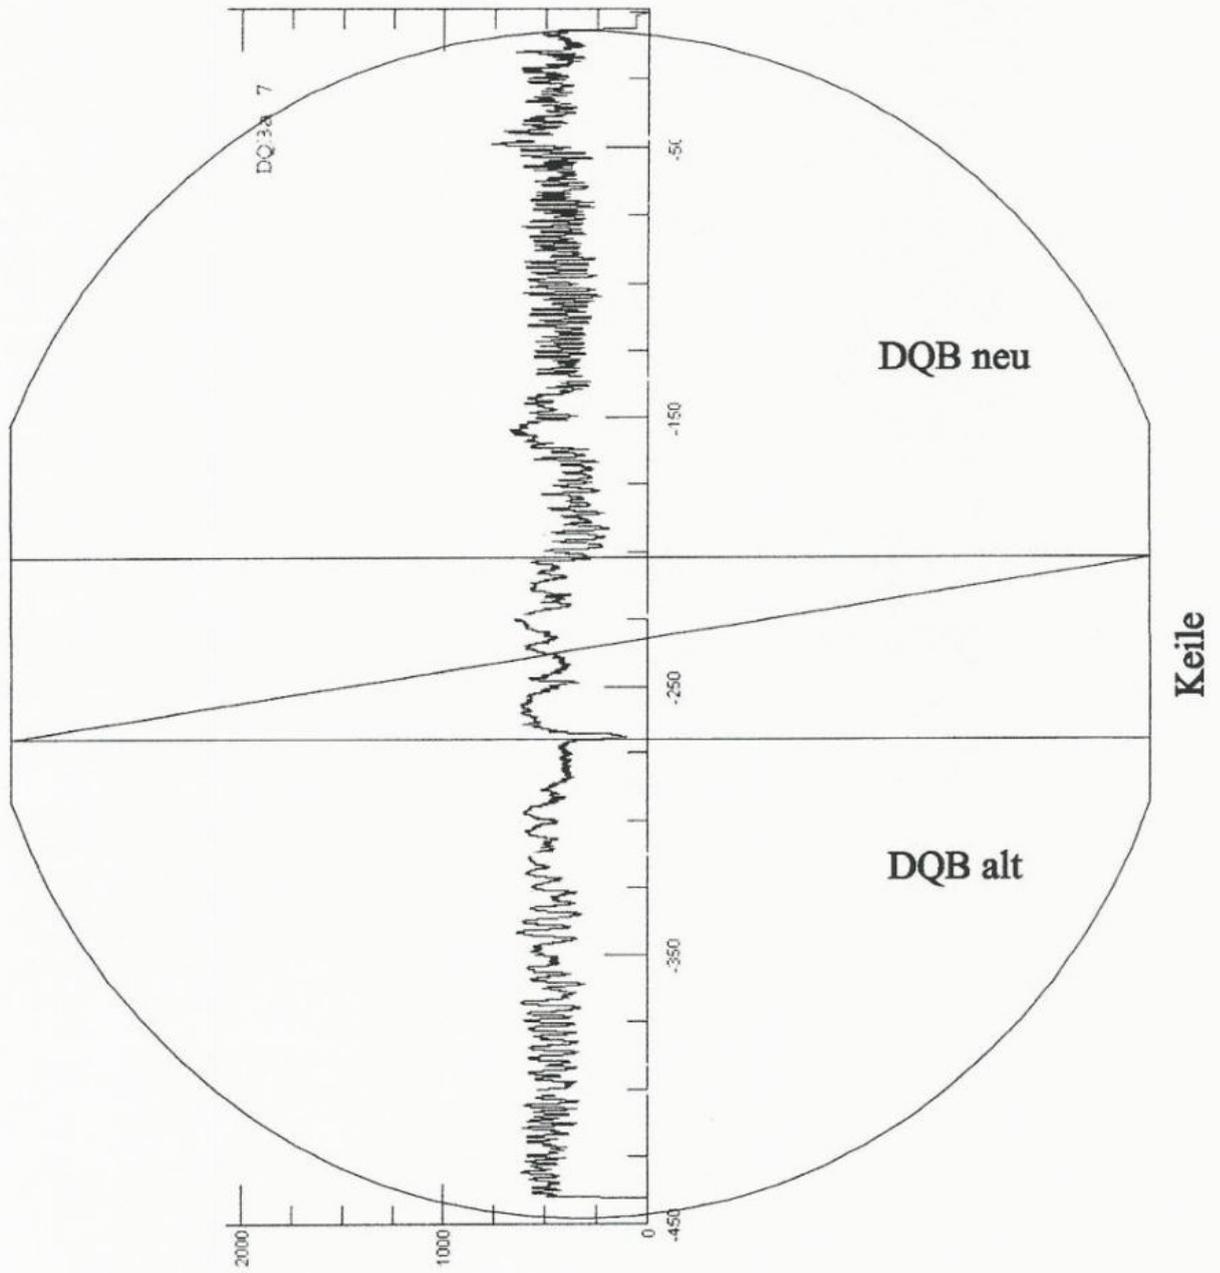
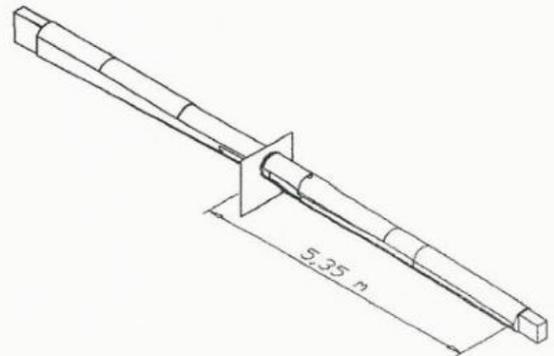
Datei:
Schnitt 6 DQB alt
Blatt:
6/12

Bemerkung:
Diagnose durch
Bohrwiderstands-
messung

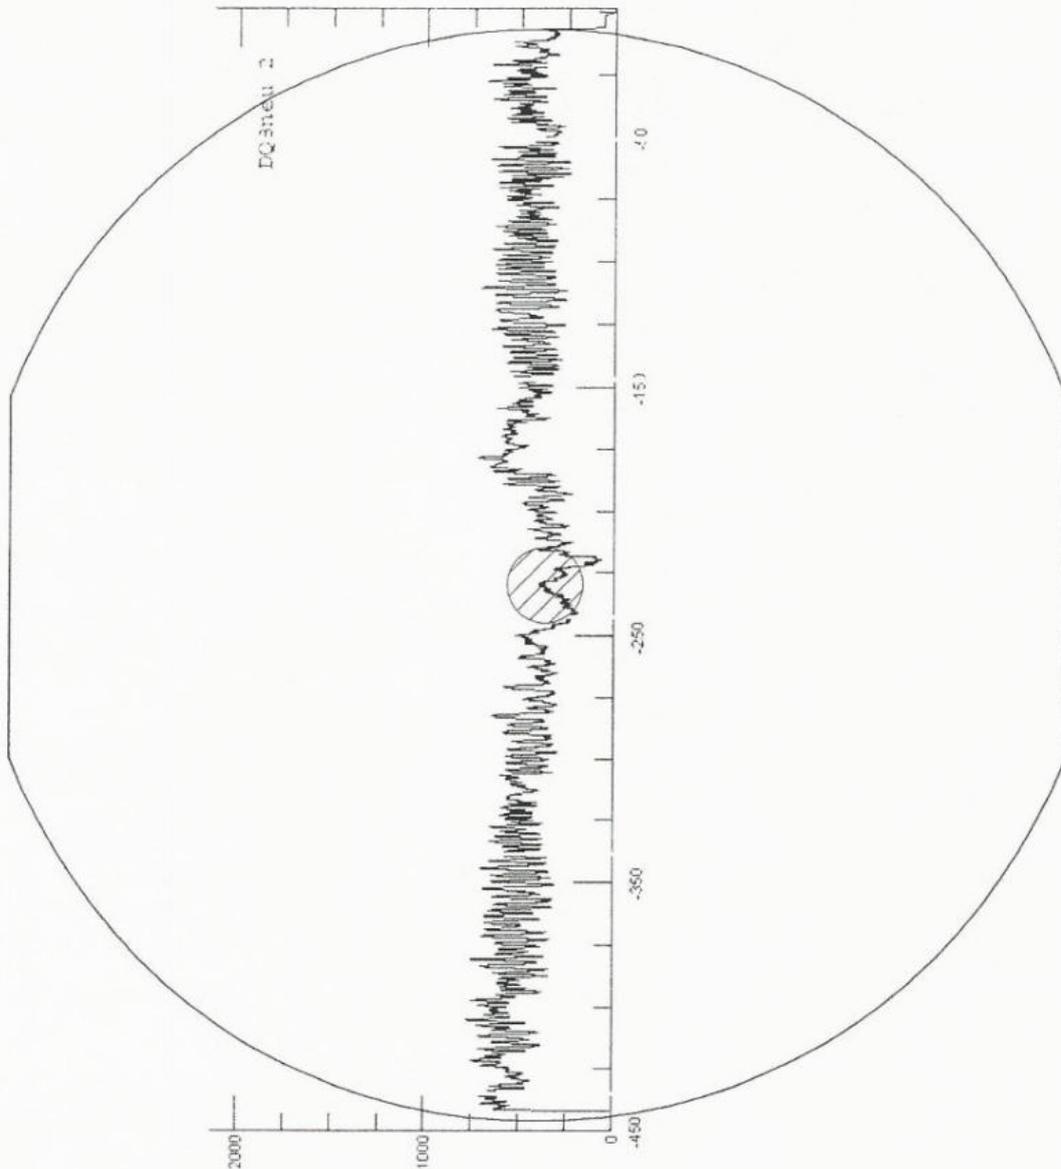
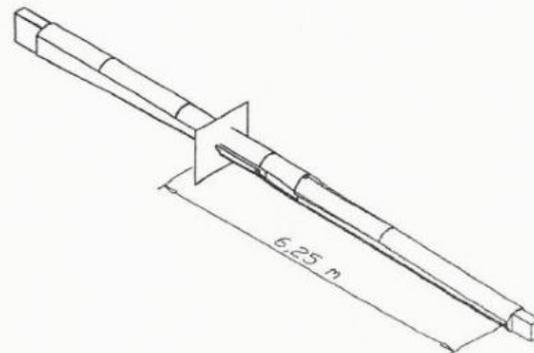
Datei:
Schnitt 7 DQB alt
Blatt:
7/12

Bemerkung:
Diagnose durch
Bohrwiderstands-
messung

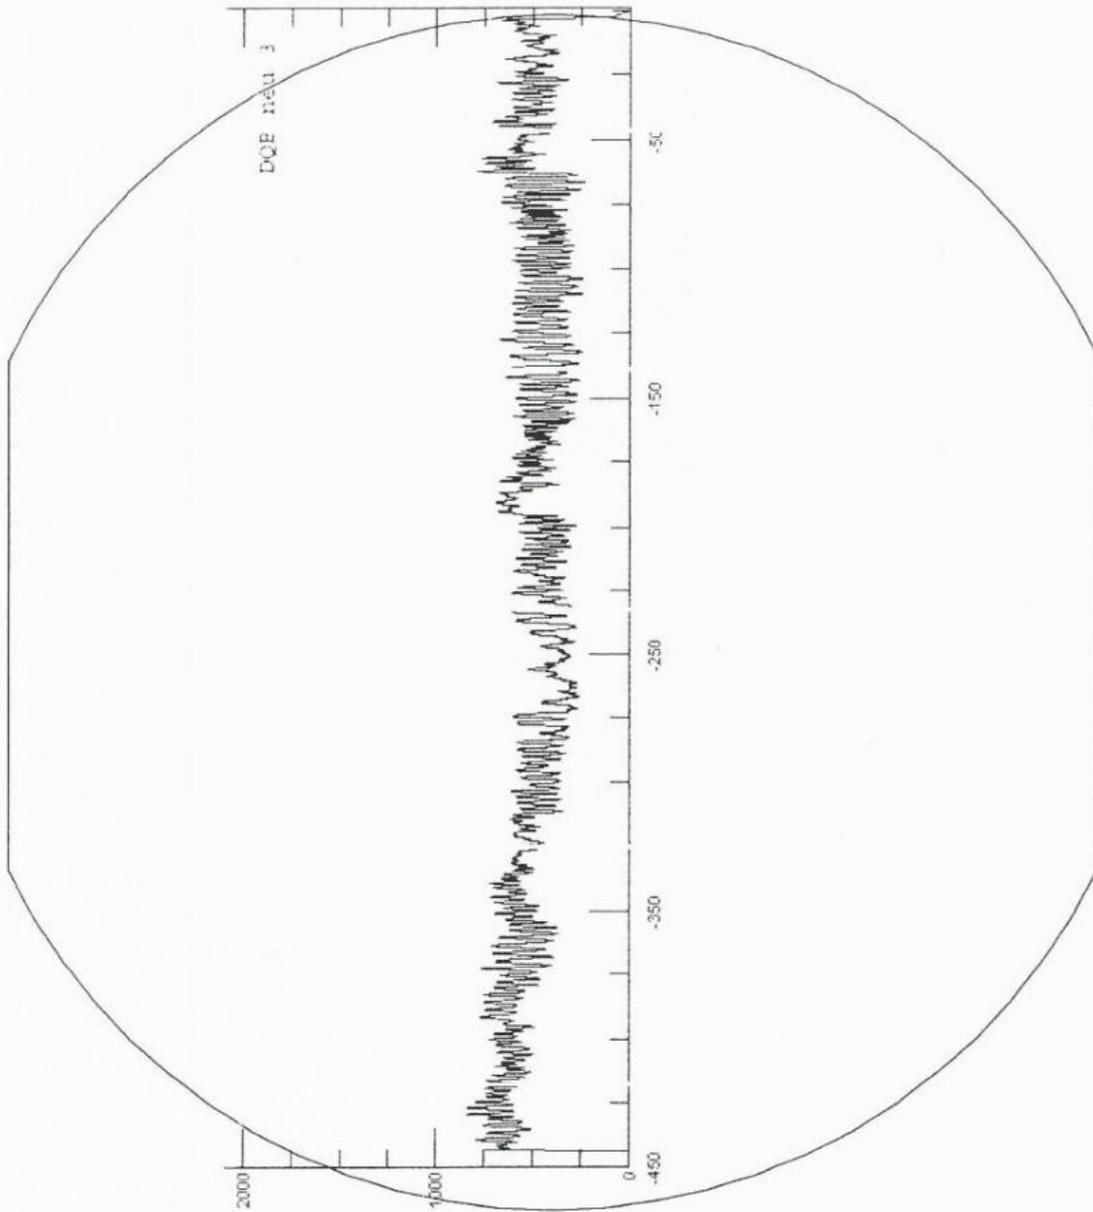
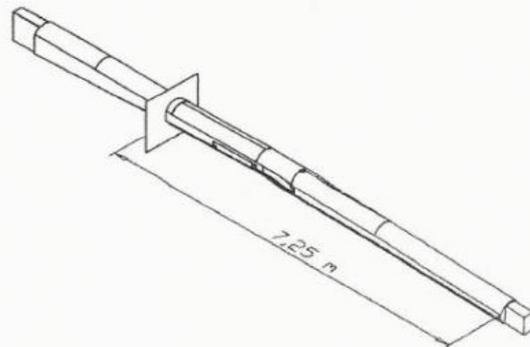
Datei:
Schnitt 2 DQB neu
Blatt:
8/12

Bemerkung:
Diagnose durch
Bohrwiderstands-
messung

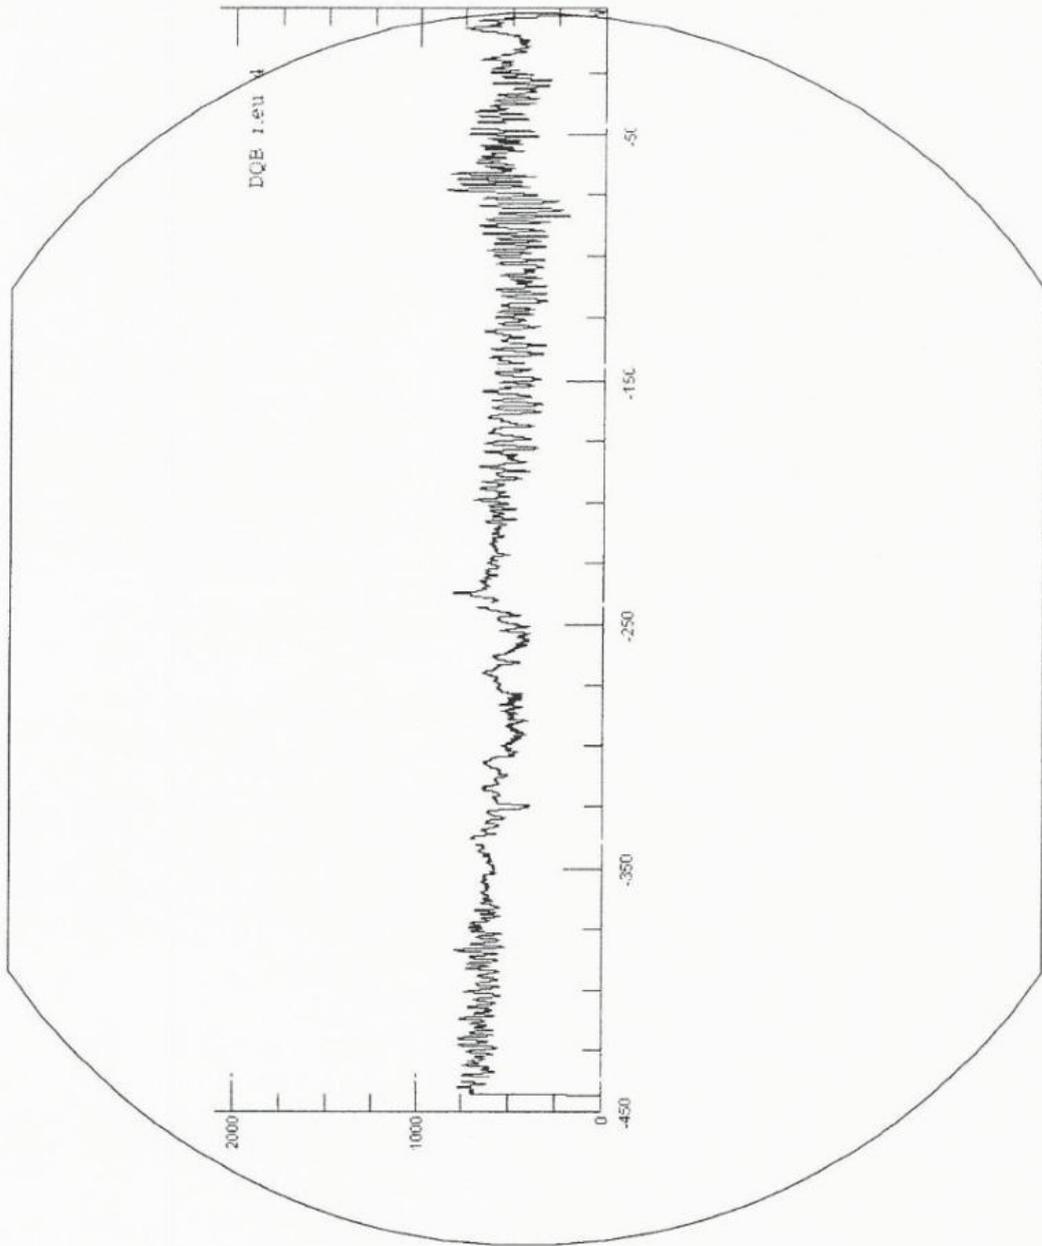
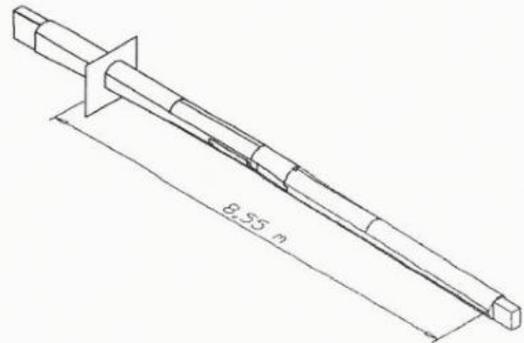
Datei:
Schnitt 3 DQB neu
Blatt:
9/12

Bemerkung:
Diagnose durch
Bohrwiderstands-
messung

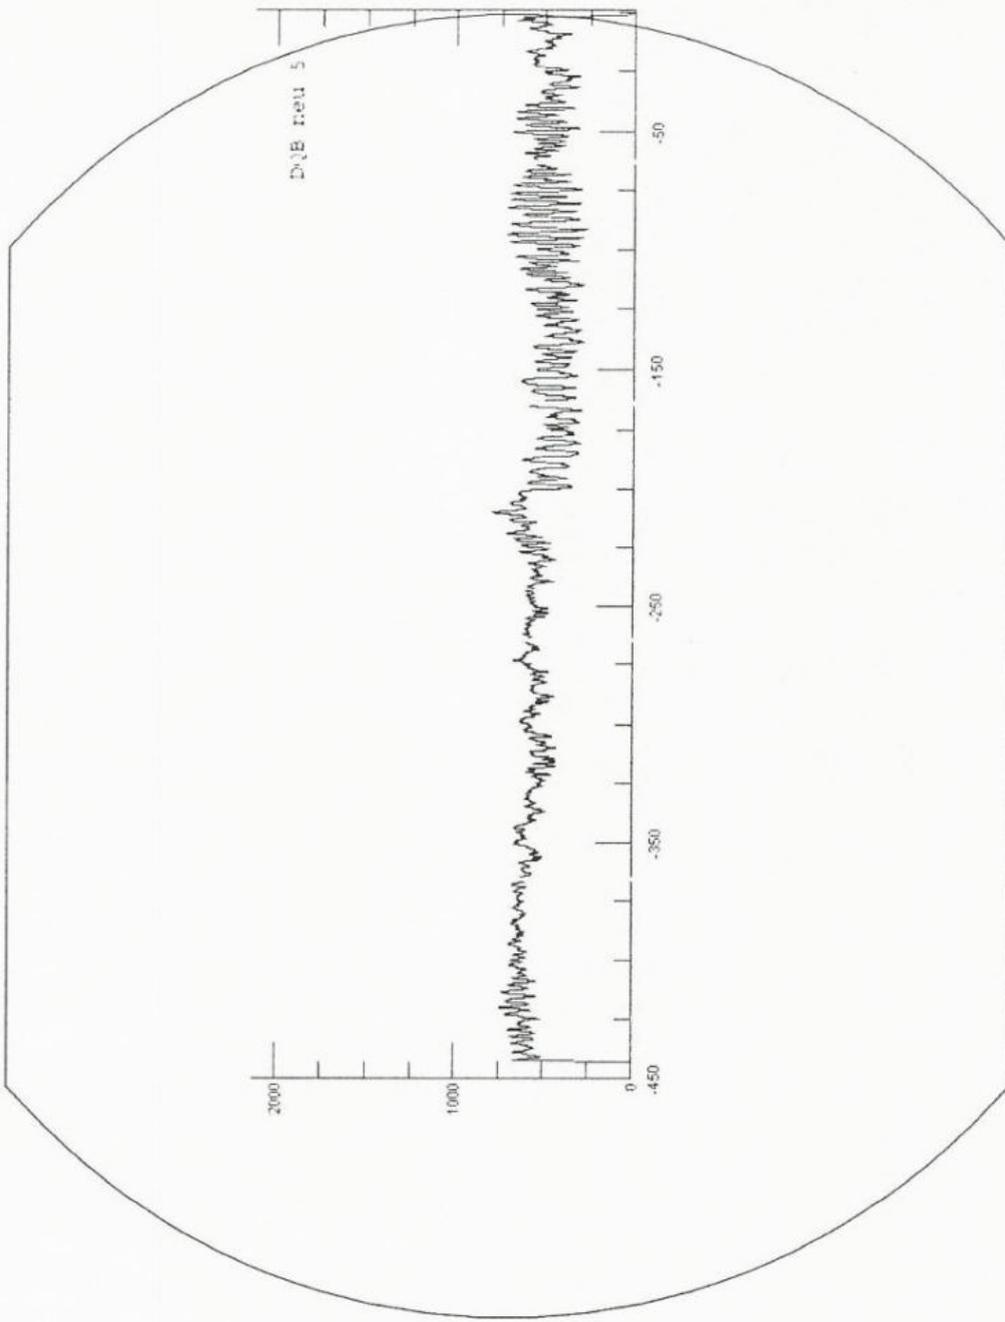
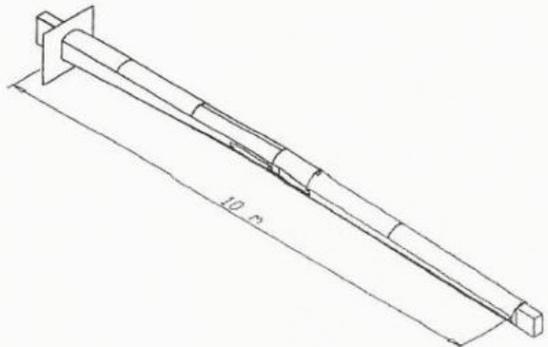
Datei:
 Schnitt 4 DQB neu
 Blatt:
 10/12

Bemerkung:
 Diagnose durch
 Bohrwiderstands-
 messung

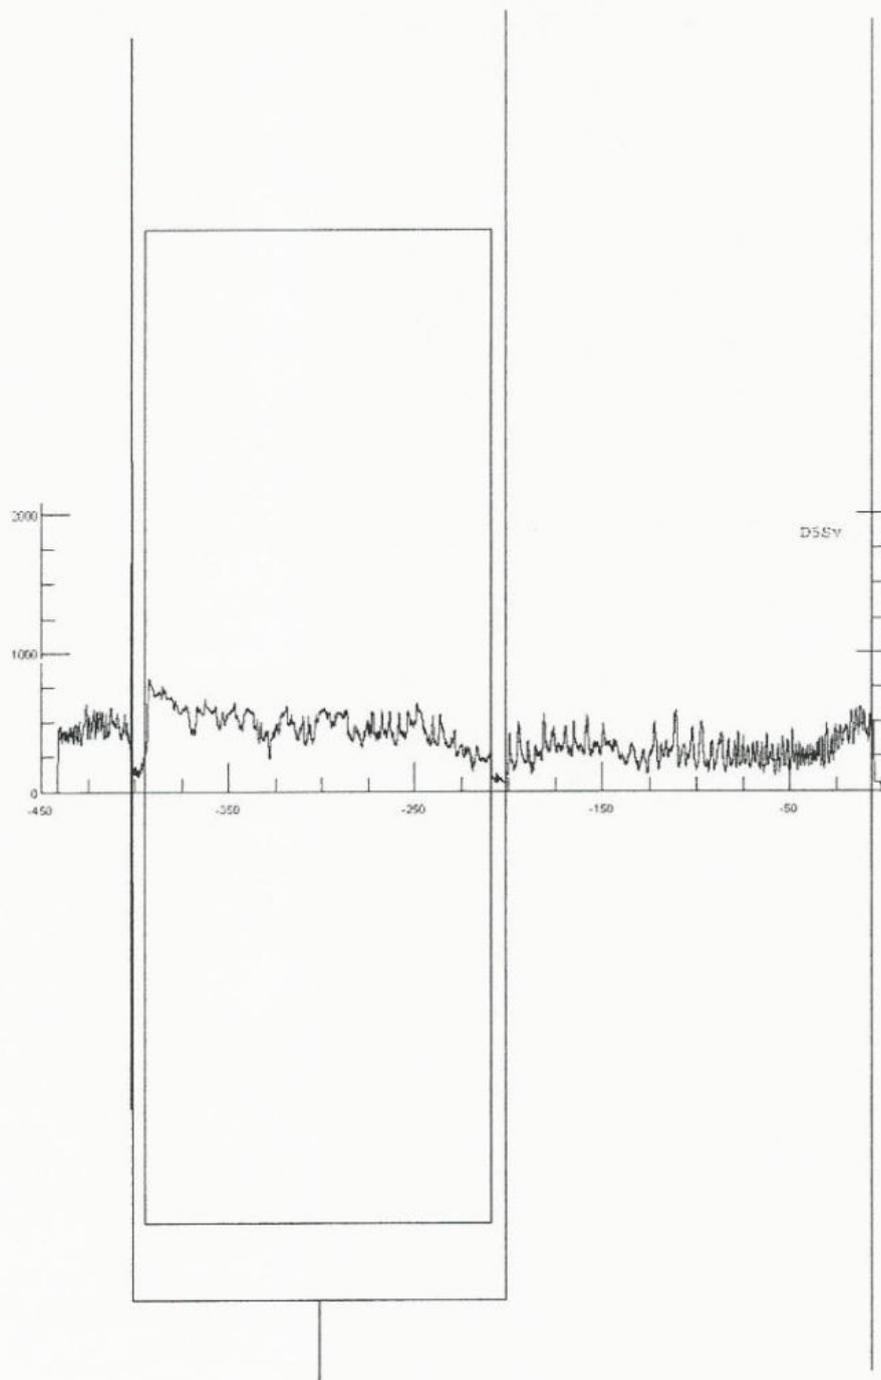
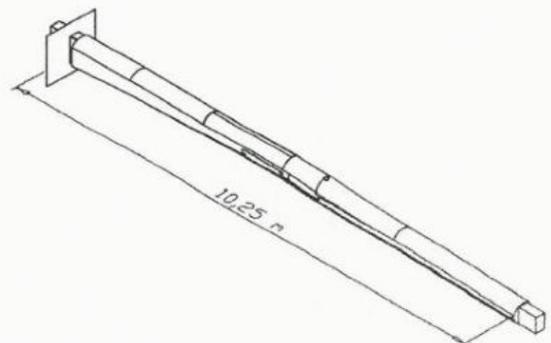
Datei:
Schnitt 5 DQB neu
Blatt:
11/12

Bemerkung:
Diagnose durch
Bohrwiderstands-
messung

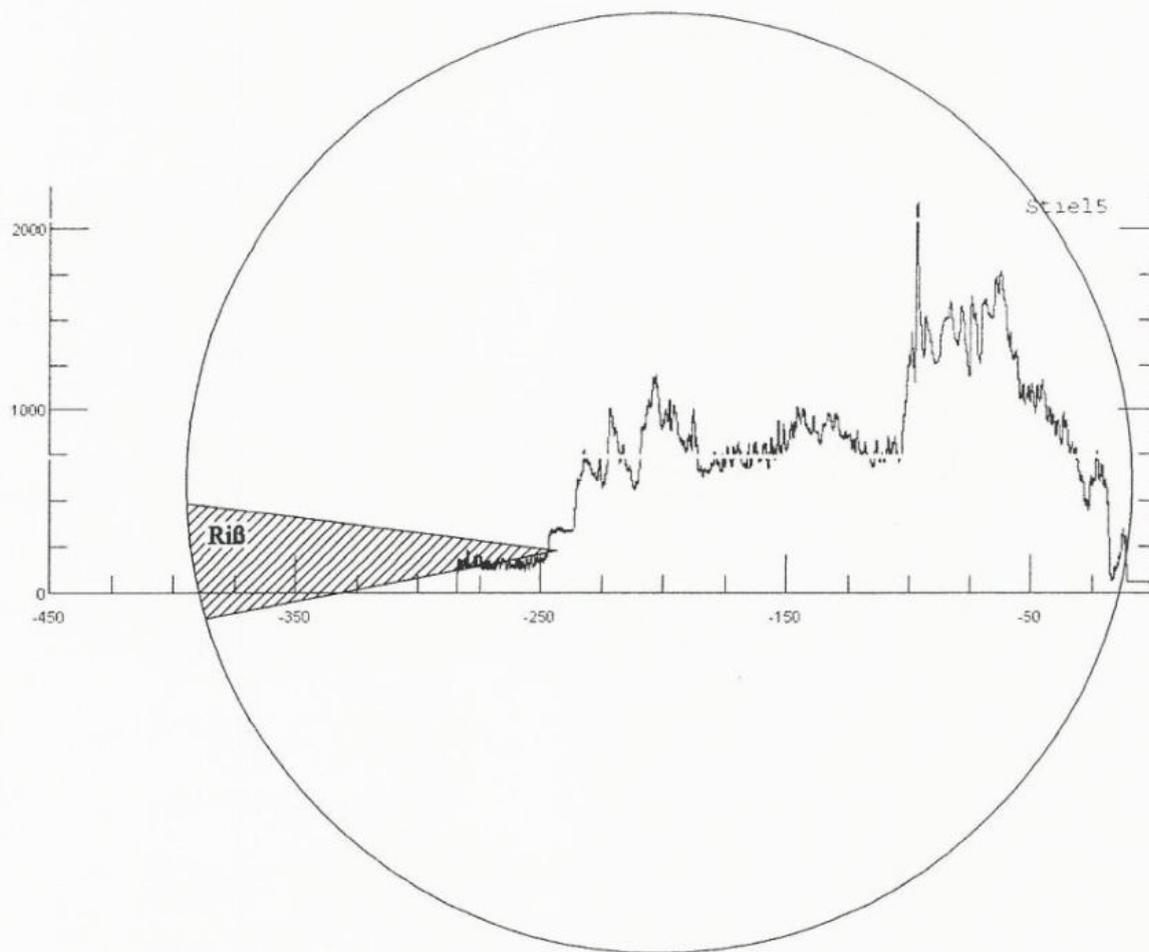
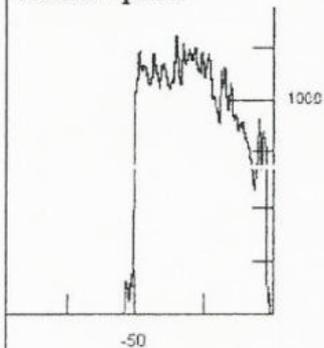
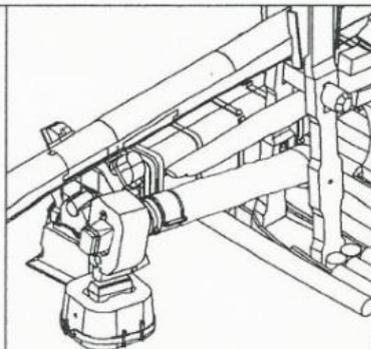
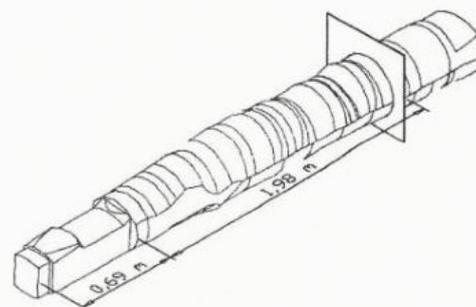
<p>□ tragfähiges Holz ▨ abgebautes, nicht tragfähiges Holz</p>	<p>Holzart: Birke</p>	<p>Diplomthema: Die Hammerschmiede des Næs Jerveksmuseums in Südnorwegen - Erhaltung des Großhammers - Fragen zu Klimatisierung</p>	<p>gezeichnet von: C. Bode</p>	<p>betreut durch: 1. Prof. R. Keller-Kempas M.A. 2. Dr. A. Unger</p>	<p>Datum: 2002/3</p>
<p>Abzissenachse: Bohrweg in mm Ordinatenachse: Bohrwiderstand</p>		<p>FHTW Berlin Studiengang Restaurierung/Grabungstechnik</p>	<p>Titel: Hammerstiel Schnitt 2</p>		<p>Bemerkung: Diagnose durch Bohrwiderstandsmessung</p> <p>Datei: Schnitt 2 Stiel</p> <p>Blatt: 2/6</p>

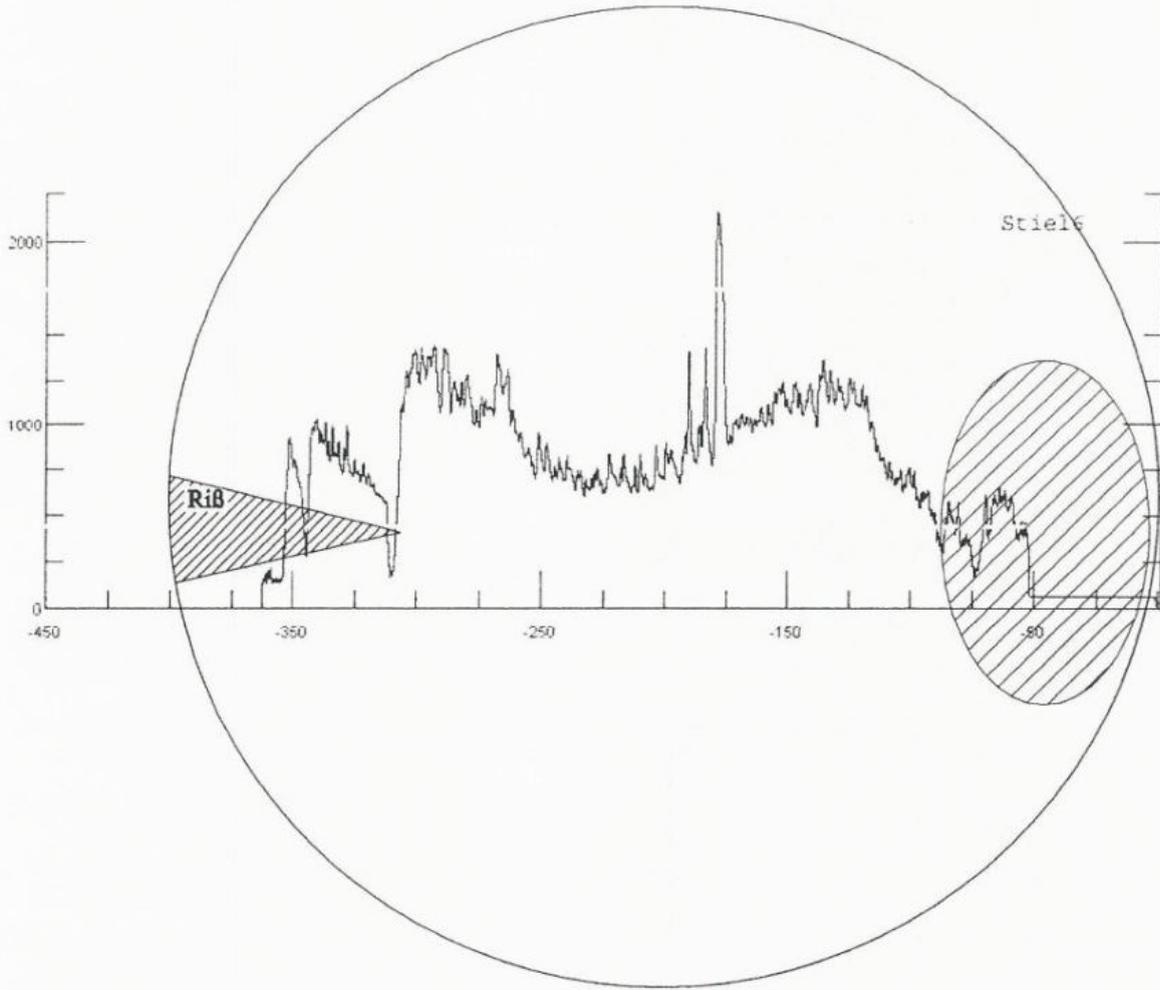
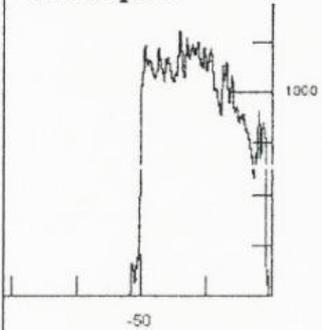
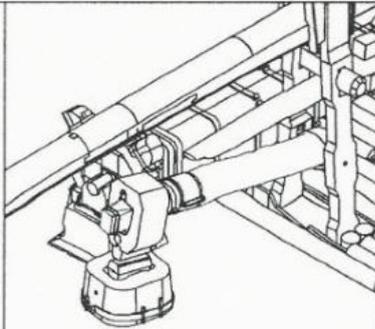
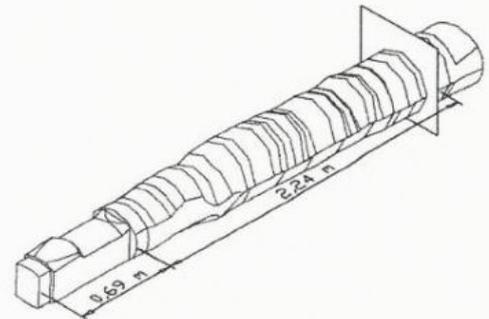
Datei:
Schnitz 3 Stiel
Blatt:
3/6

Bemerkung:
Diagnose durch
Bohrwiderstands-
messung

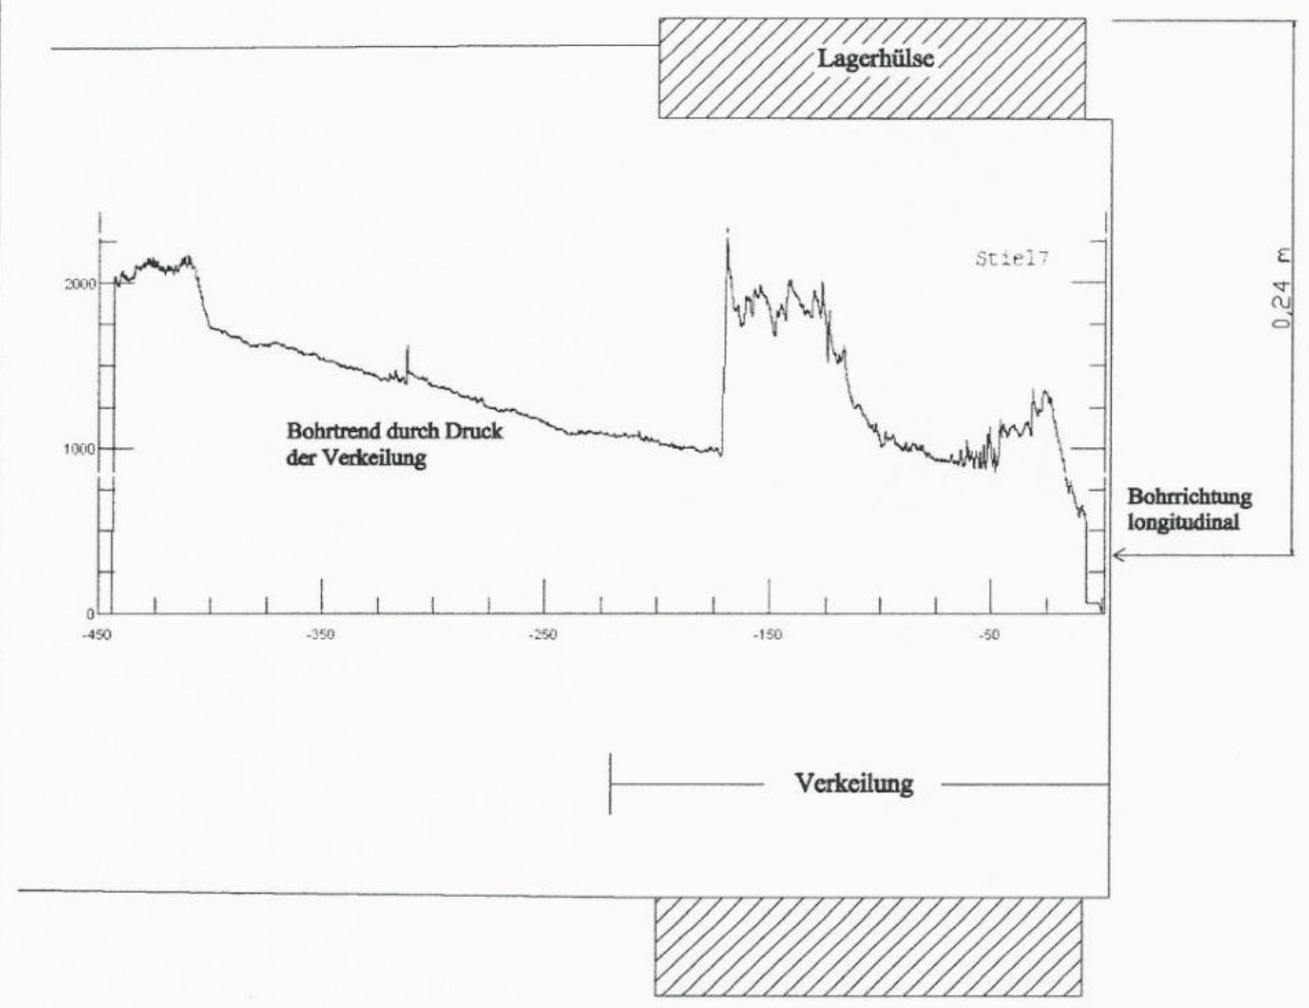
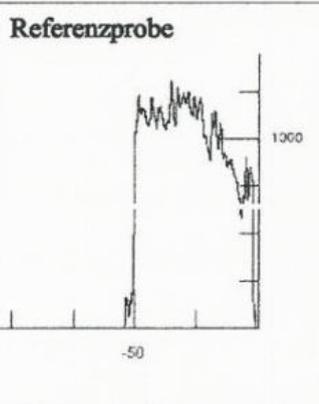
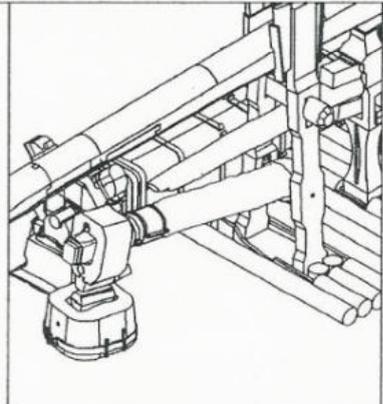
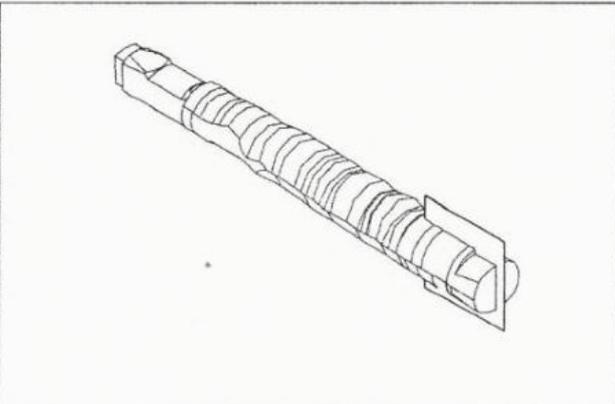
<p>□ tragfähiges Holz ▨ abgebautes, nicht tragfähiges Holz</p>	<p>Holzart: Birke</p>	<p>Diplomthema: Die Hammerschmiede des Næs Jerveksmuseums in Südnorwegen - Erhaltung des Großhammers - Fragen zu Klimatisierung</p> <p>FHTW Berlin Studiengang Restaurierung/Grabungstechnik</p>	<p>gezeichnet von: C. Bode</p>	<p>betreut durch: 1. Prof. R. Keller-Kempas M.A. 2. Dr. A. Unger</p>	<p>Datum: 2002/3</p>	
<p>Abszissenachse: Bohrweg in mm Ordinatenachse: Bohrwiderstand</p>			<p>Titel: Hammerstiel Schnitt 5</p>		<p>Bemerkung: Diagnose durch Bohrwiderstandsmessung</p>	<p>Datei: Schnitt 5 Stiel</p> <p>Blatt: 5/6</p>

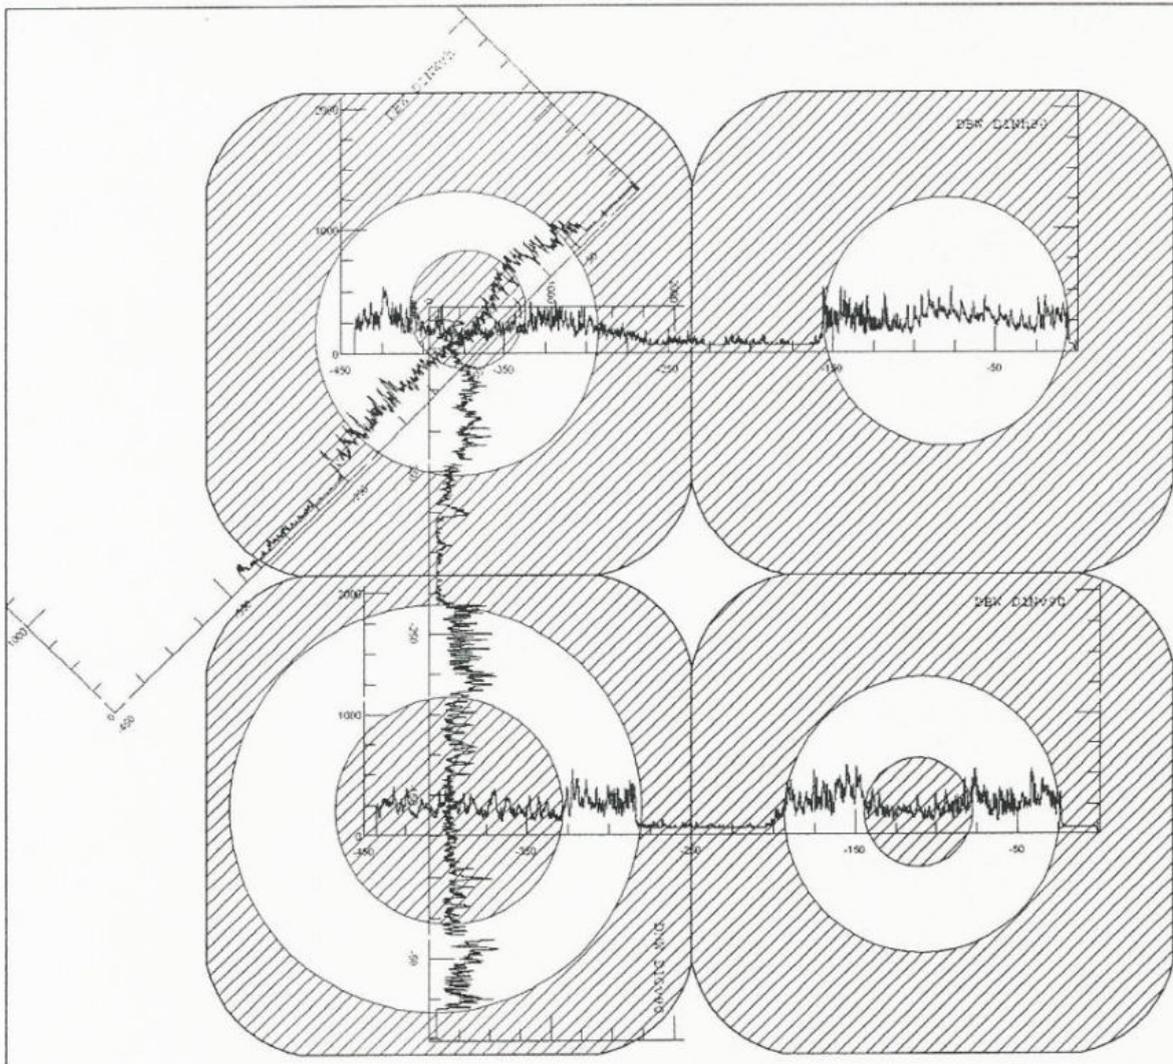
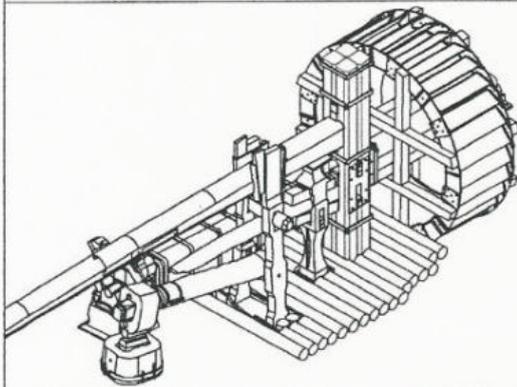
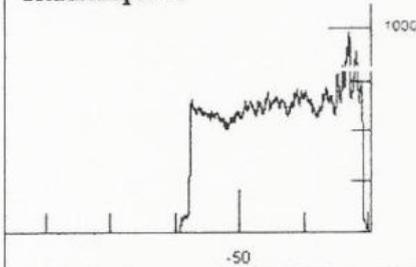
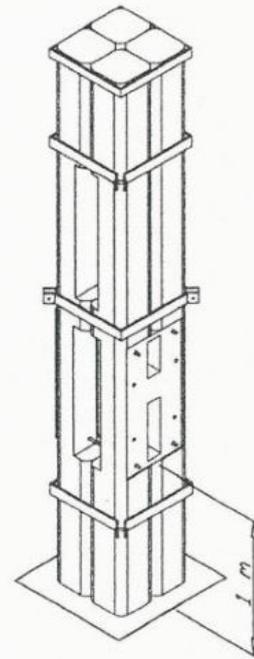
Datei:
 DBW Schnitt 1
 Blatt:
 1/8

Bemerkung:
 Diagnose durch
 Bohrwider-
 standsmessung

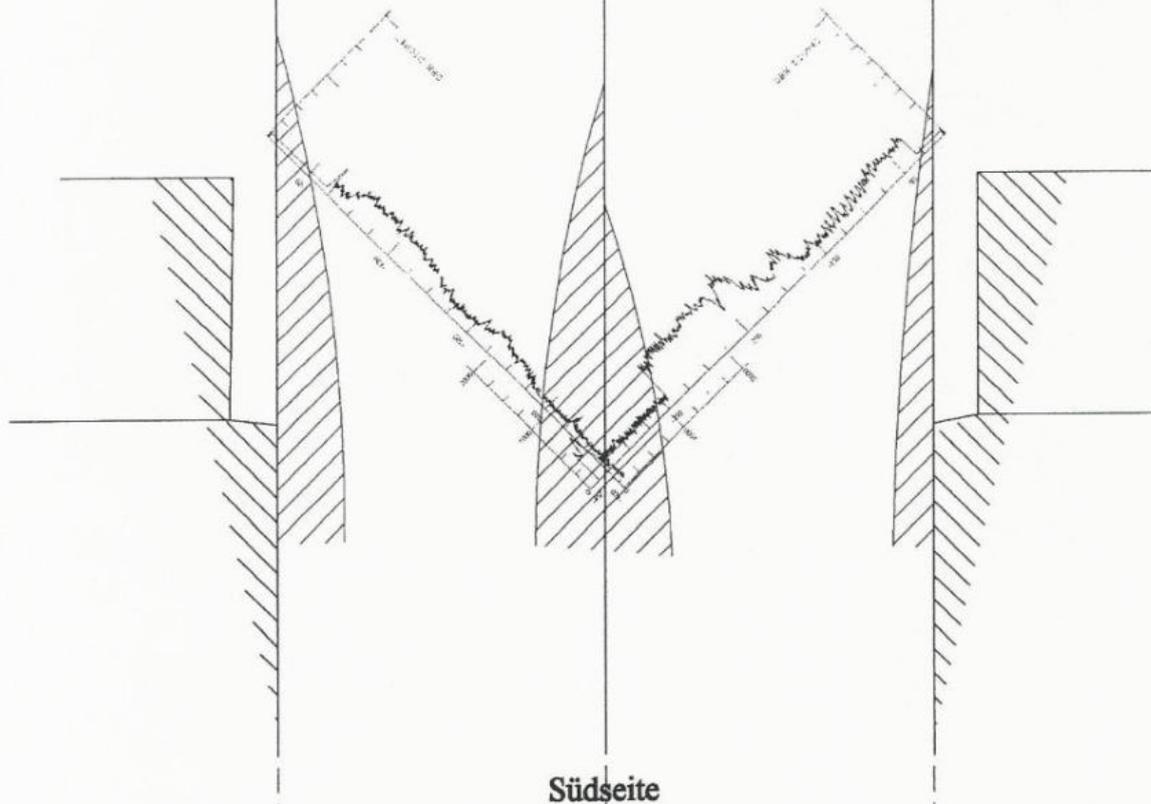
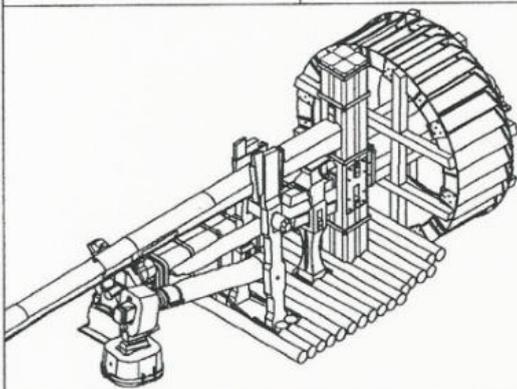
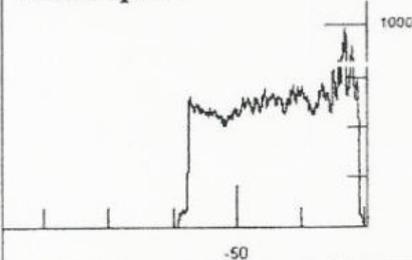
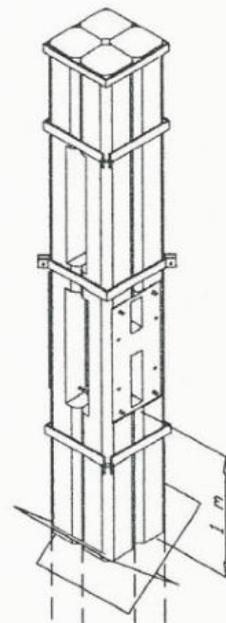
Datei:
 DBW
 Schnitt 2-1
 Blatt:
 2-1/8

Bemerkung:
 Diagnose durch
 Bohrwiderstands-
 standsmessung

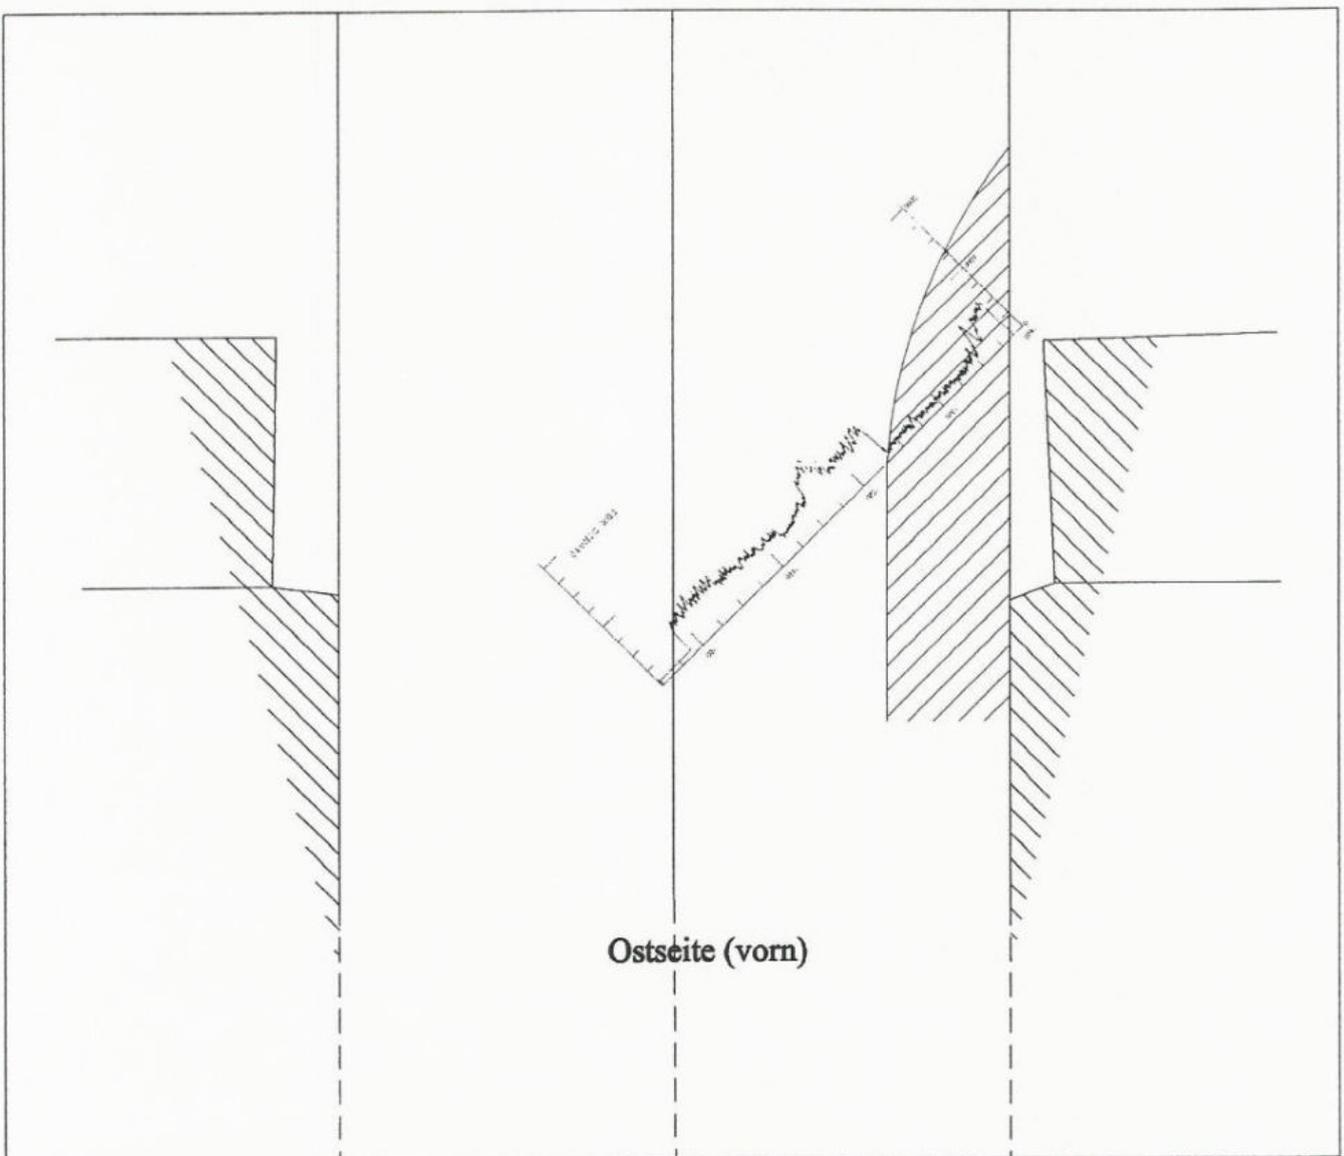
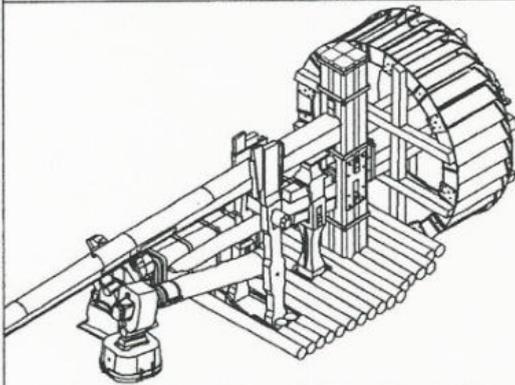
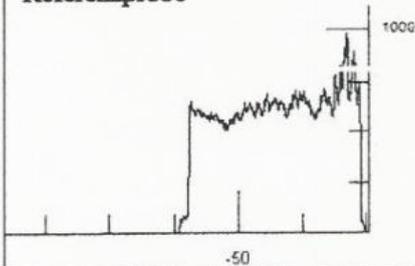
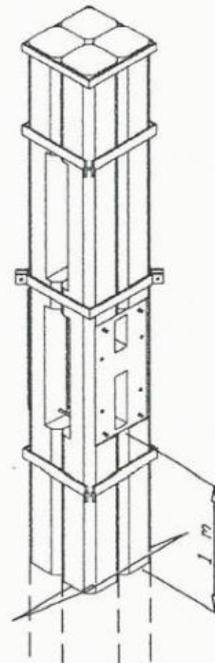
Datei:
DBW
Schnitt 2-2
Blatt:
2-2/8

Bemerkung:
Diagnose durch
Bohrwider-
standsmessung

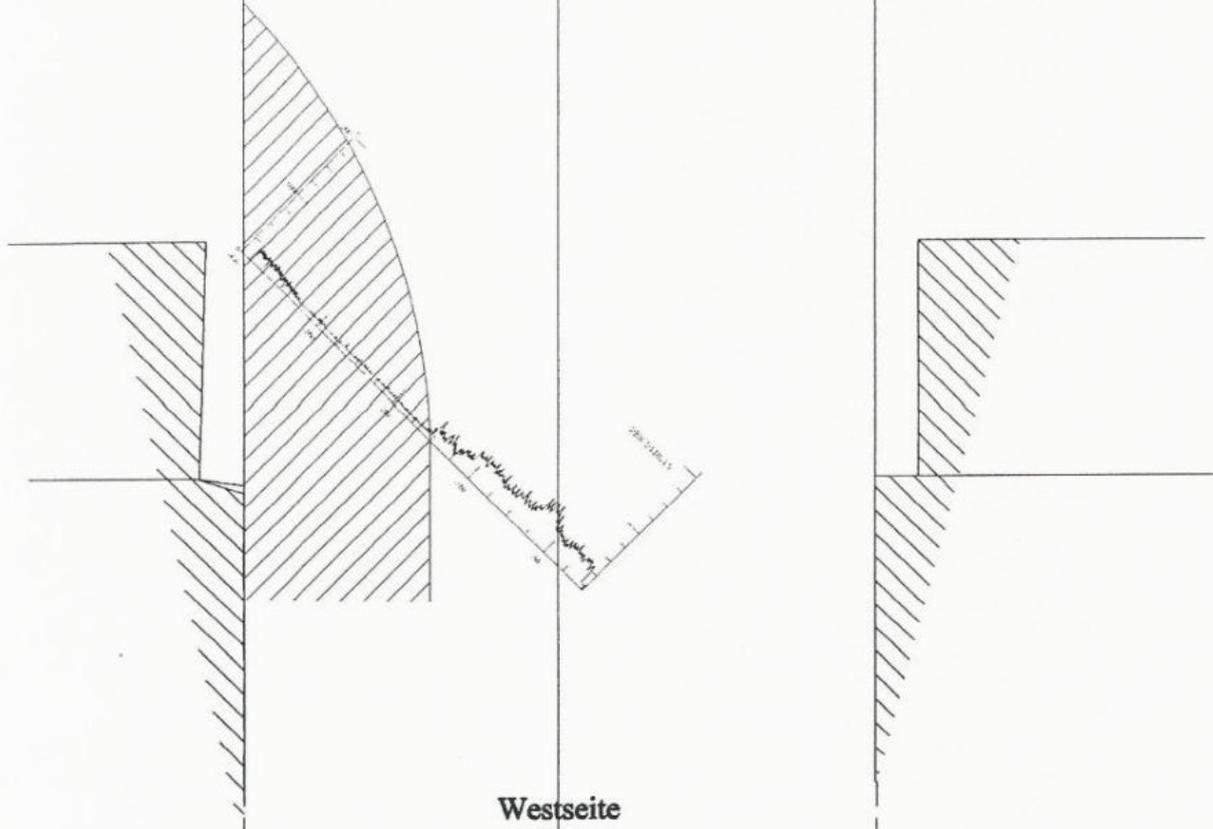
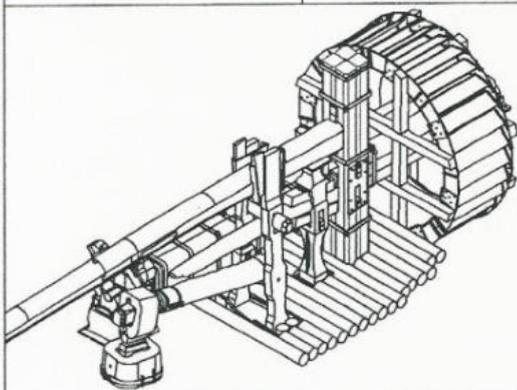
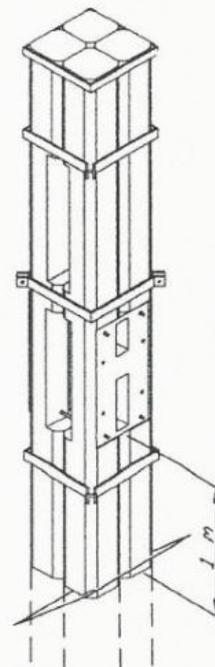
Datei:
 DBW
 Schnitt 2-3
 Blatt:
 2-3/8

Bemerkung:
 Diagnose durch Bohrwiderstandsmessung

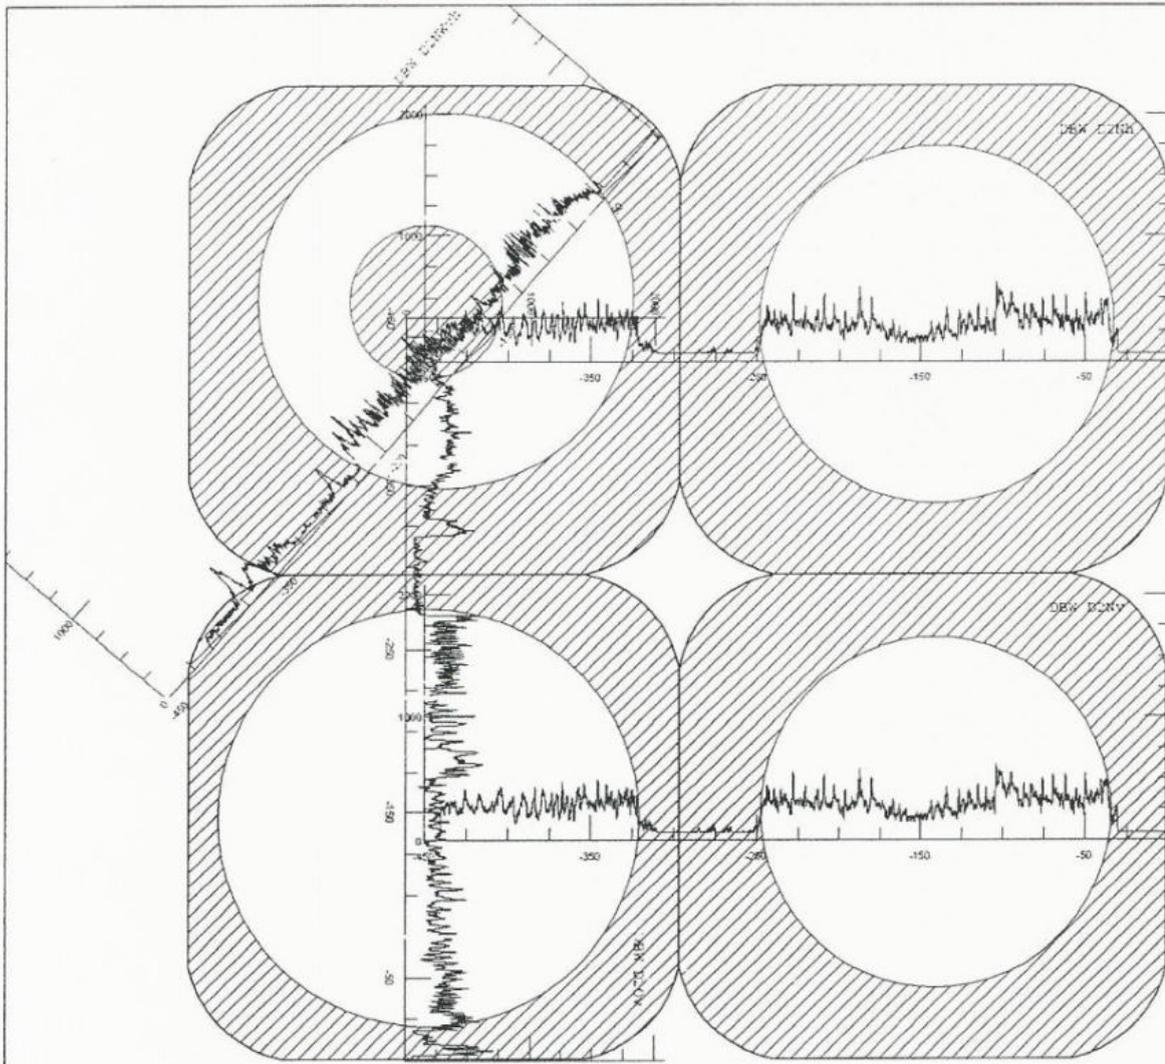
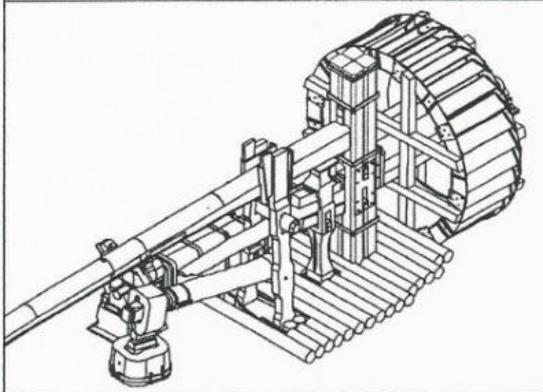
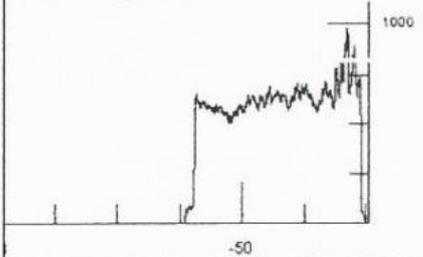
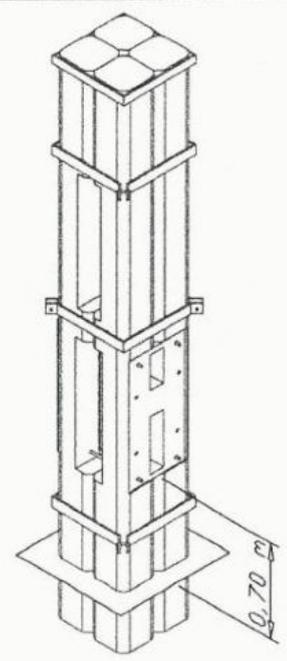
<p>□ tragfähiges Holz ▨ abgebautes, nicht tragfähiges Holz</p>	<p>Holzart: Kiefer</p>	<p>Diplomthema: Die Hammerschmiede des Næs Jerveksmuseums in Südnorwegen - Erhaltung des Großhammers - Fragen zu Klimatisierung</p> <p>FHTW Berlin Studiengang Restaurierung/Grabungstechnik</p>	<p>gezeichnet von: C. Bode</p>	<p>betreut durch: 1. Prof. R. Keller-Kempas M.A. 2. Dr. A. Unger</p>	<p>Datum: 2002/3</p>
<p>Abszissenachse: Bohrweg in mm Ordinatenachse: Bohrwiderstand</p>			<p>Titel: Drumbalken West Schnitt 3</p>		<p>Bemerkung: Diagnose durch Bohrwiderstandsmessung</p> <p>Datei: DBW Schnitt 3</p> <p>Blatt: 3/8</p>
