**Die Hammerschmiede des Næs Jernverksmuseums
in Südnorwegen**

**Erhaltung des Großhammers – Fragen der Klimatisierung
Band 1**

Diplomarbeit

von: Christian Bode
2002/3

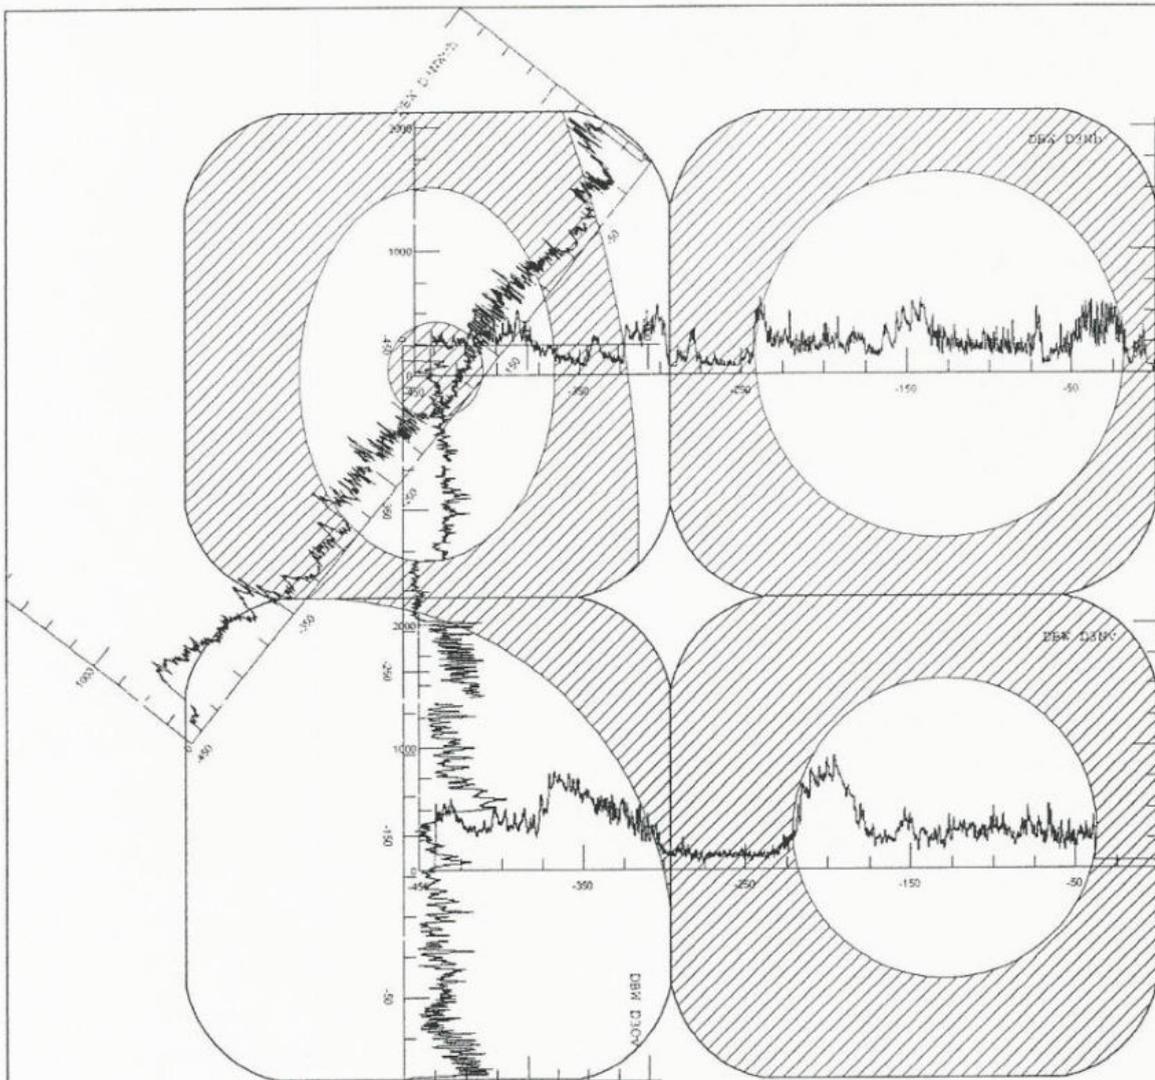
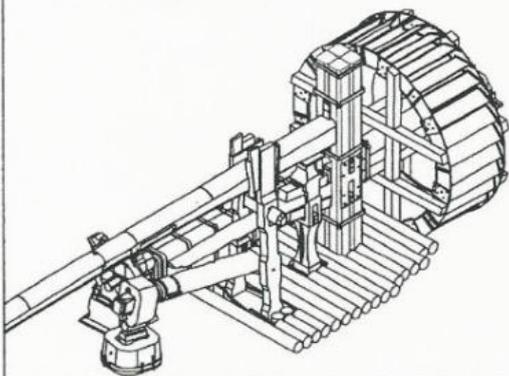
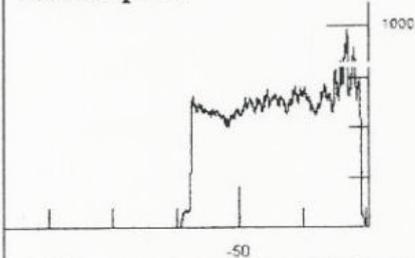
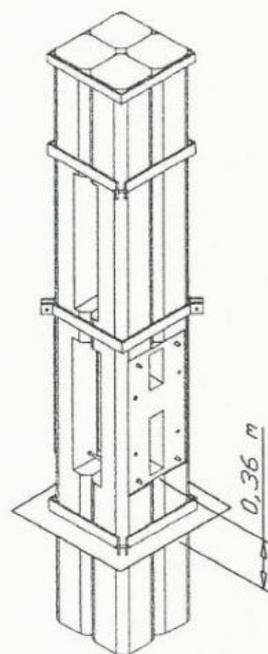
<p>□ tragfähiges Holz ▨ abgebautes, nicht tragfähiges Holz</p>	<p>Holzart: Kiefer</p>	<p>Diplomthema: Die Hammerschmiede des Næs Jerverksmuseums in Südnorwegen - Erhaltung des Großhammers - Fragen zu Klimatisierung FHTW Berlin Studiengang Restaurierung/Grabungstechnik</p>	<p>gezeichnet von: C. Bode</p>	<p>betreut durch: 1. Prof. R. Keller-Kempas M.A. 2. Dr. A. Unger</p>	<p>Datum: 2002/3</p>
<p>Abzissenachse: Bohrweg in mm Ordinatenachse: Bohrwiderstand</p>			<p>Titel: Drumbalken West Schnitt 4</p>		<p>Bemerkung: Diagnose durch Bohrwiderstandsmessung Datei: DBW Schnitt 4 Blatt: 4/8</p>

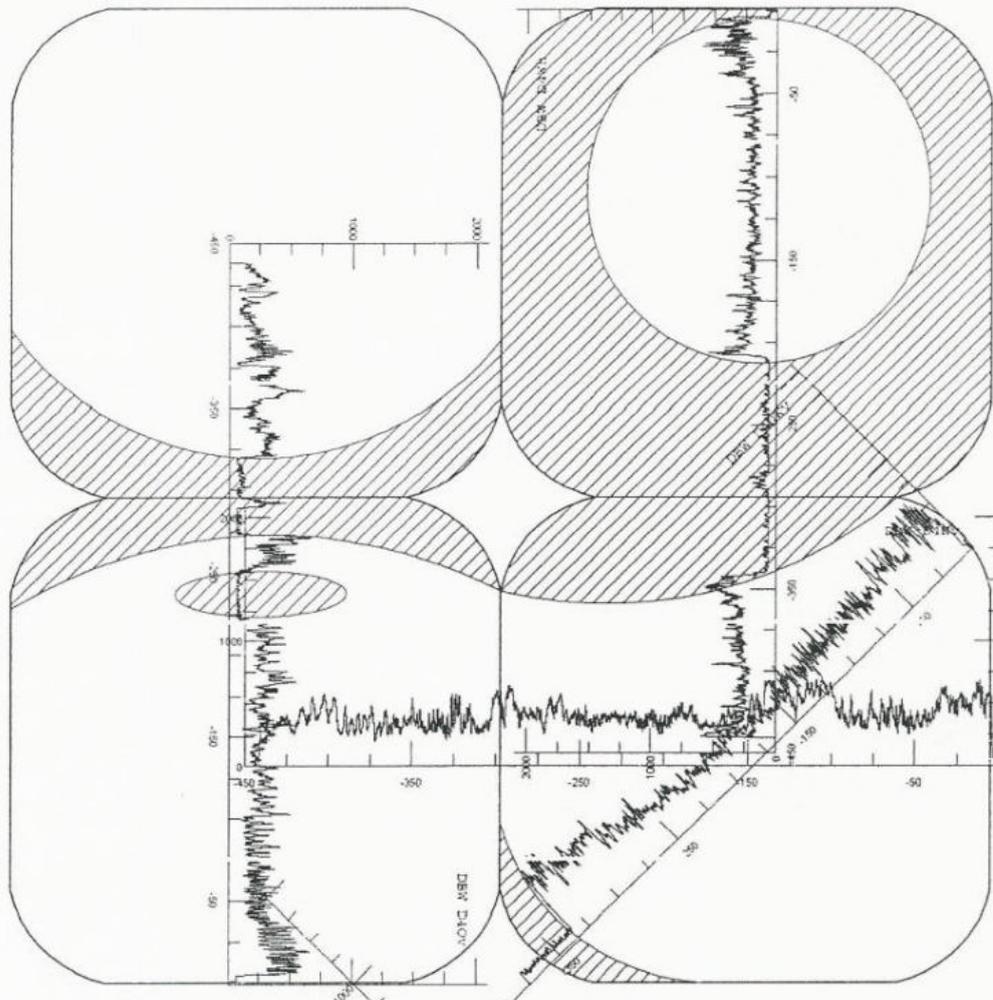
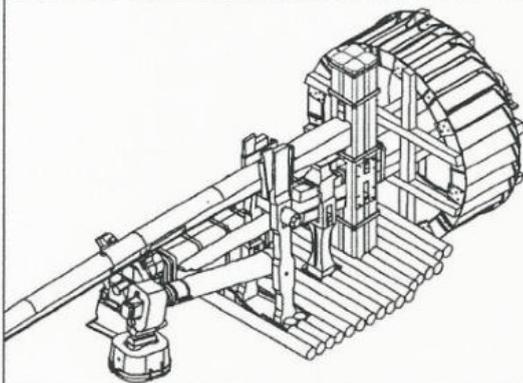
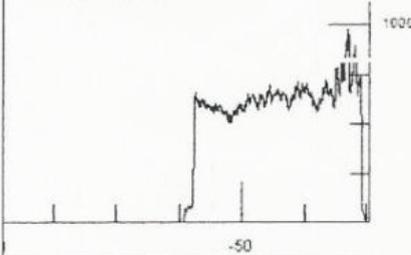
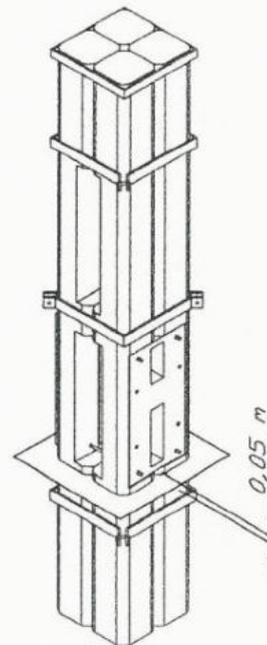
<p>□ tragfähiges Holz ▨ abgebautes, nicht tragfähiges Holz</p>	<p>Holzart: Kiefer</p>	<p>Diplomthema: Die Hammerschmiede des Næs Jerveksmuseums in Südnorwegen - Erhaltung des Großhammers - Fragen zu Klimatisierung</p>	<p>gezeichnet von: C. Bode</p>	<p>betreut durch: 1. Prof. R. Keller-Kempas M.A. 2. Dr. A. Unger</p>	<p>Datum: 2002/3</p>
<p>Abszissenachse: Bohrweg in mm Ordinatenachse: Bohrwiderstand</p>		<p>FHTW Berlin Studiengang Restaurierung/Grabungstechnik</p>	<p>Titel: Drumbalken West Schnitt 5</p>		<p>Bemerkung: Diagnose durch Bohrwiderstandsmessung</p> <p>Datei: DBW Schnitt 5</p> <p>Blatt: 5/8</p>

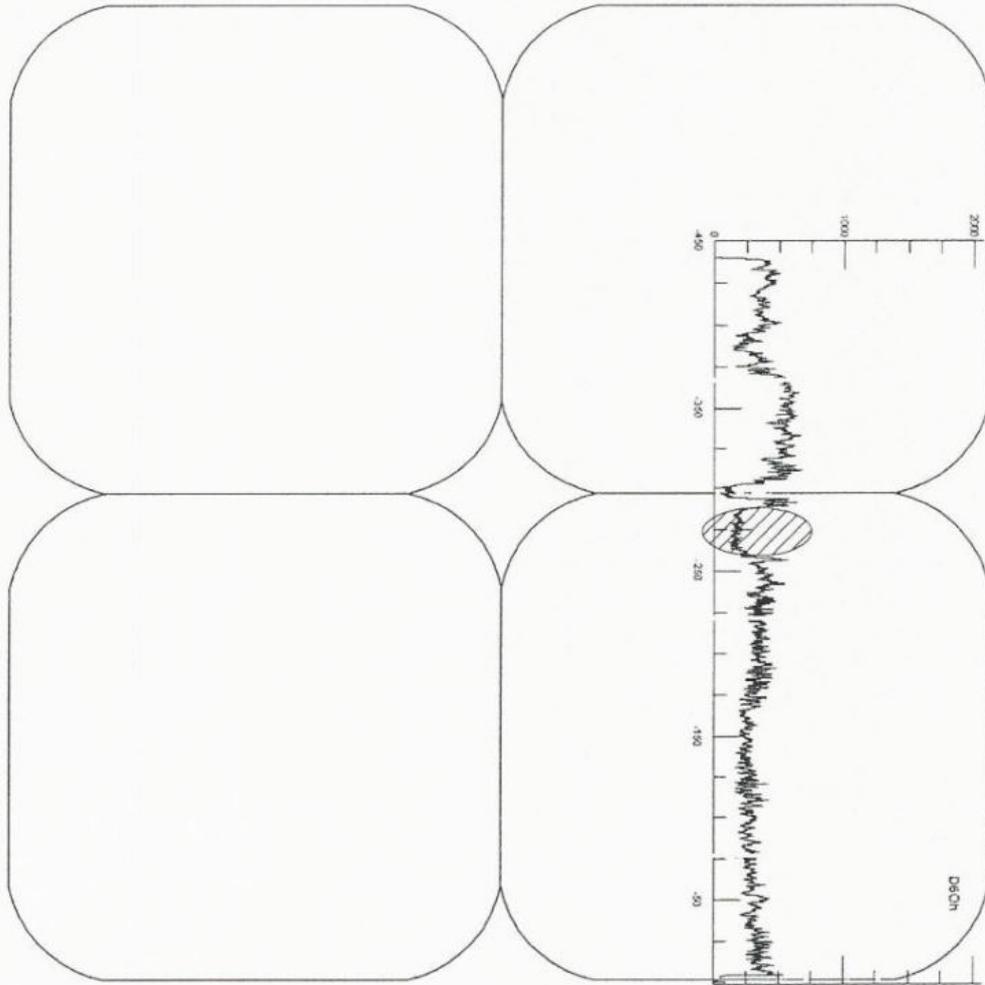
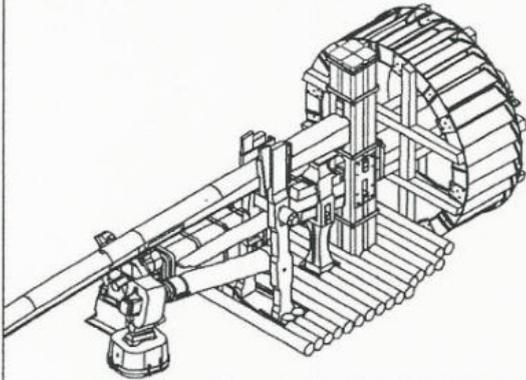
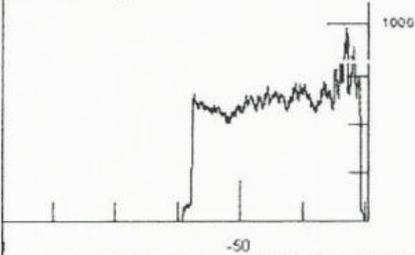
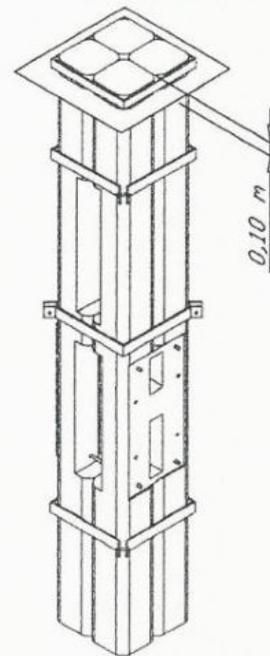
<p>□ tragfähiges Holz ▨ abgebautes, nicht tragfähiges Holz</p>	<p>Holzart: Kiefer</p>	<p>Diplomthema: Die Hammerschmiede des Næs Jerveksmuseums in Südnorwegen - Erhaltung des Großhammers - Fragen zu Klimatisierung</p>	<p>gezeichnet von: C. Bode</p>	<p>betreut durch: 1. Prof. R. Keller-Kempas M.A. 2. Dr. A. Unger</p>	<p>Datum: 2002/3</p>
<p>Abzissenachse: Bohrweg in mm Ordinatenachse: Bohrwiderstand</p>		<p>FHTW Berlin Studiengang Restaurierung/Grabungstechnik</p>	<p>Titel: Drumbalken West Schnitt 7</p>		<p>Bemerkung: Diagnose durch Bohrwiderstandsmessung</p> <p>Datei: DBW Schnitt 7</p> <p>Blatt: 7/8</p>

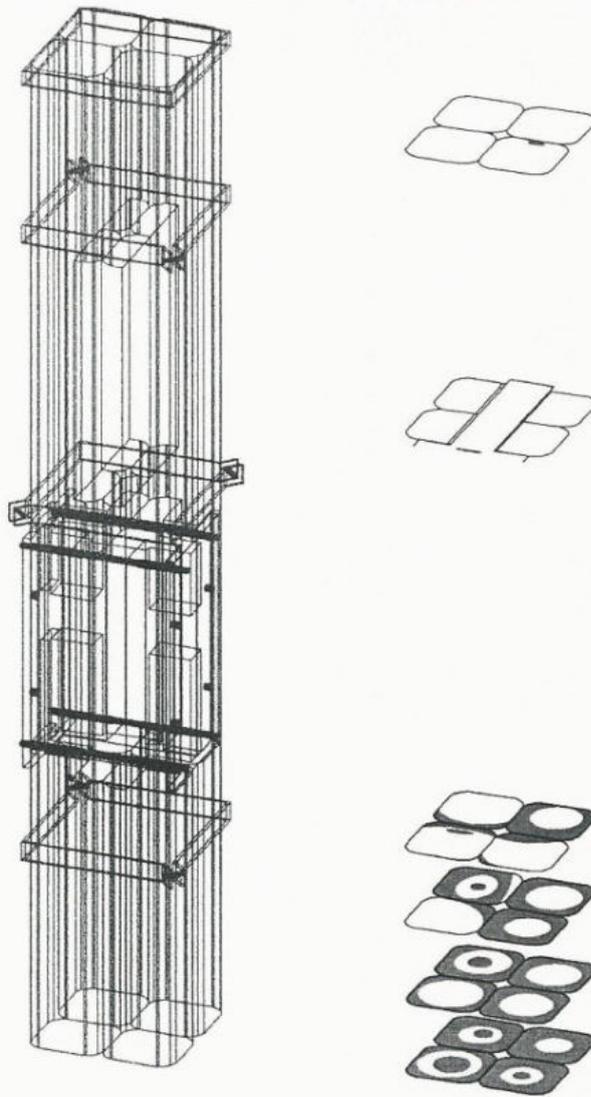
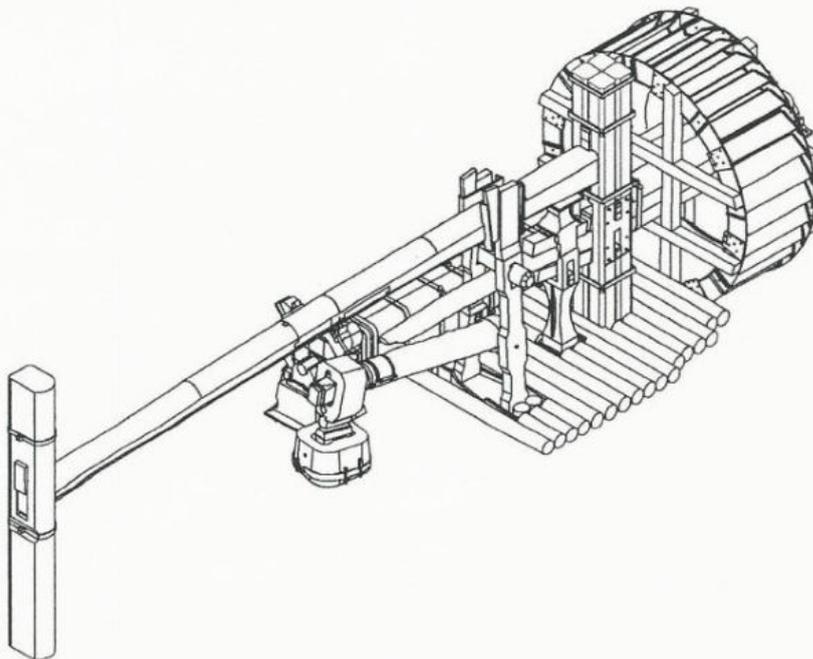
Datei:
DBW
Schnittkombi
Blatt:
8/8

Bemerkung:
Diagnose durch
Bohrwider-
standsmessung

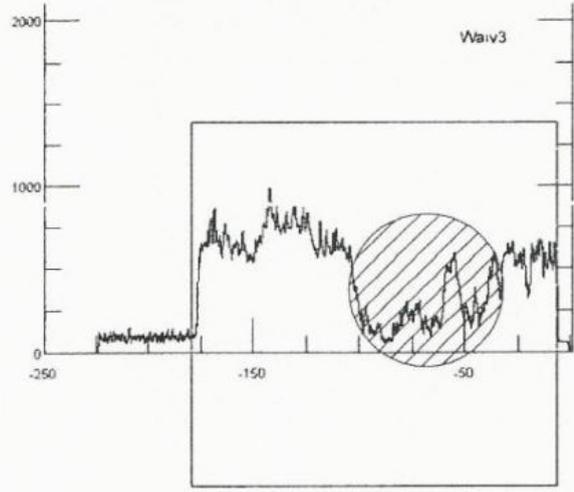
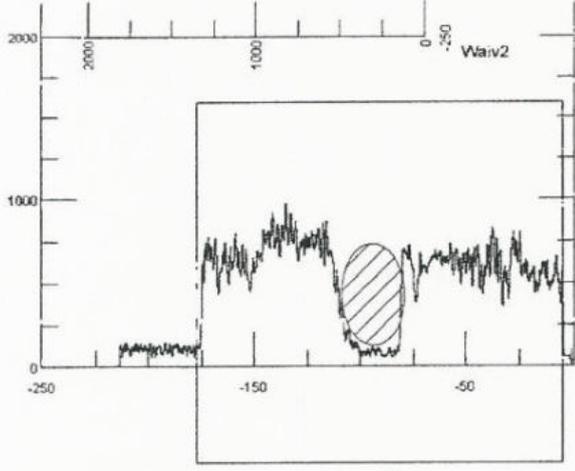
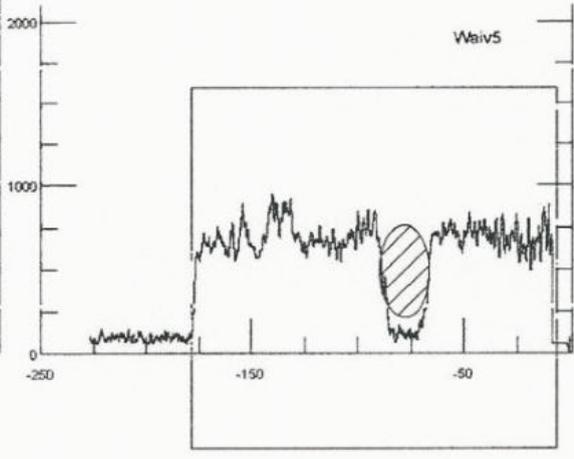
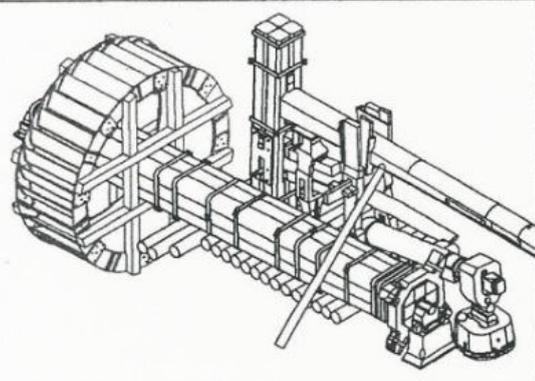
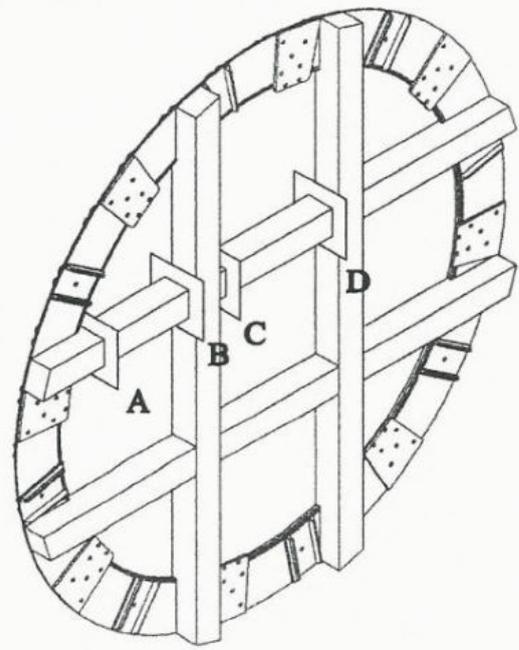
Datei:
 Wasserrad-Ost Strebe 1a
 Blatt:
1/10

Bemerkung:
 Diagnose durch Bohrwiderstandsmessung

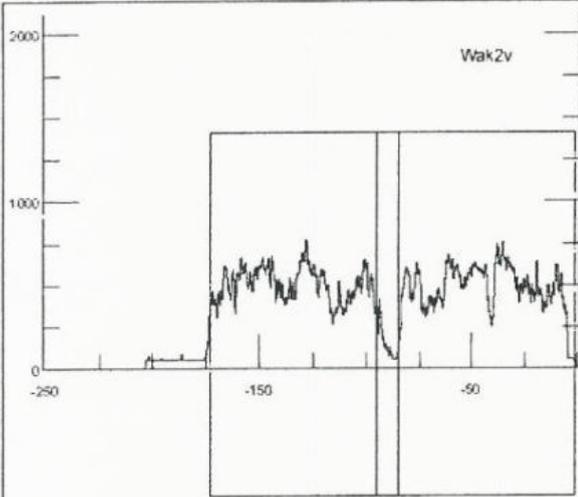
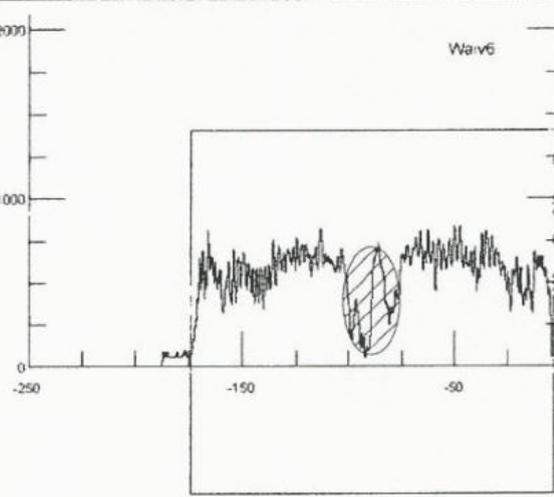
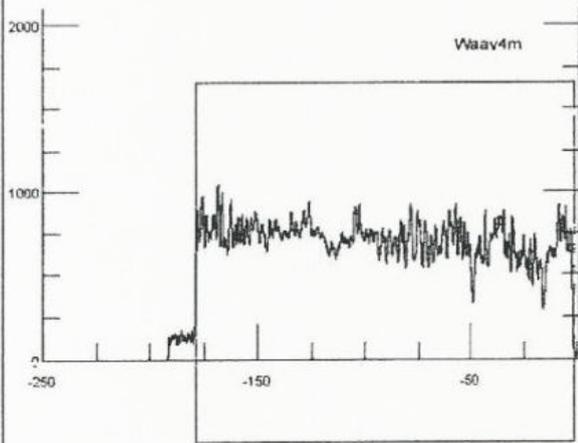
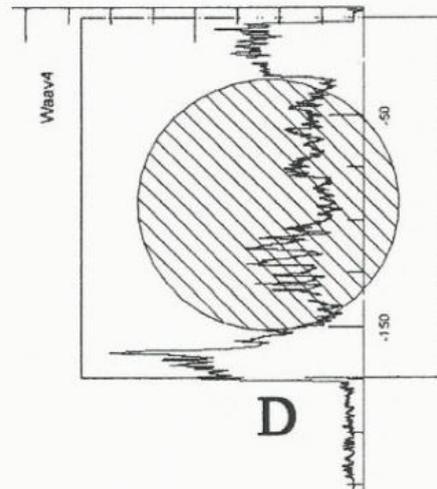
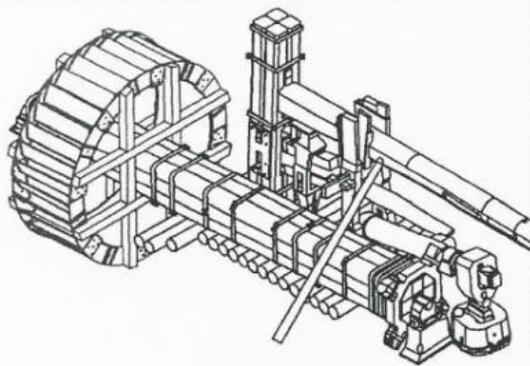
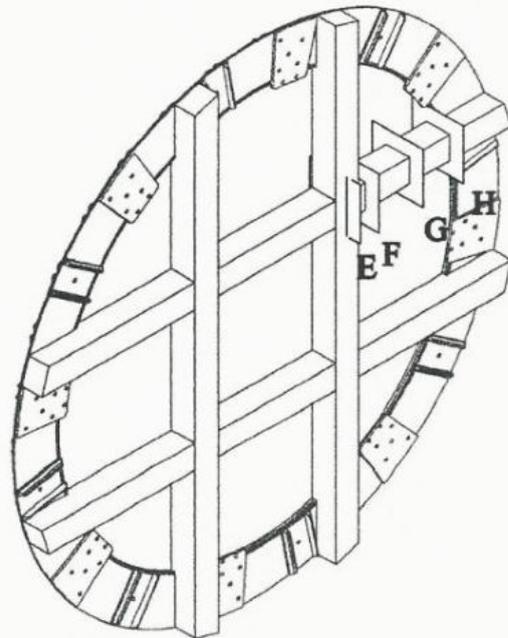
Datel:
 Wasserrad-Ost-
 Strebe 1b
 Blatt:
 1/10

Bemerkung:
 Diagnose durch
 Bohrwiderstands-
 messung

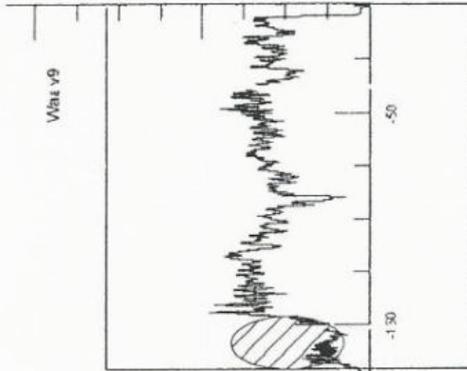
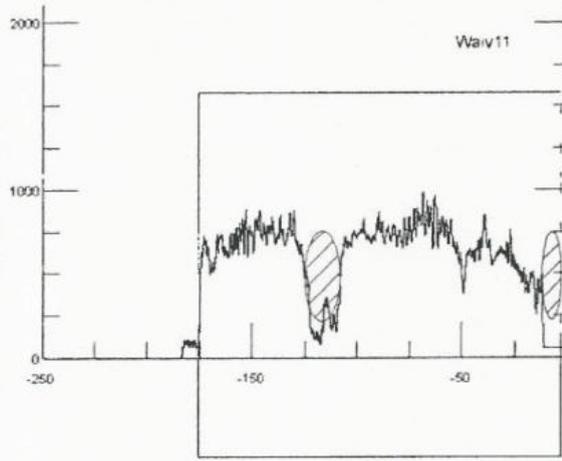
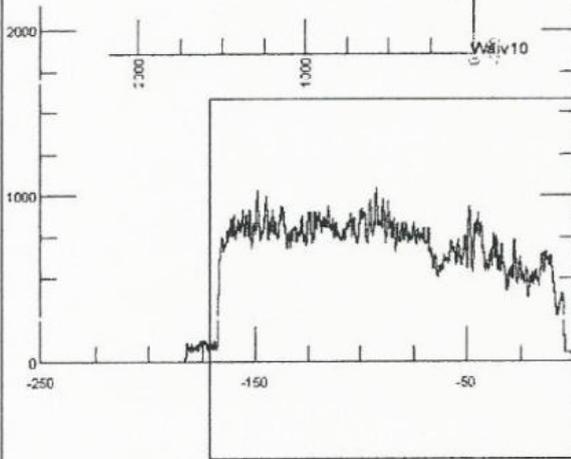
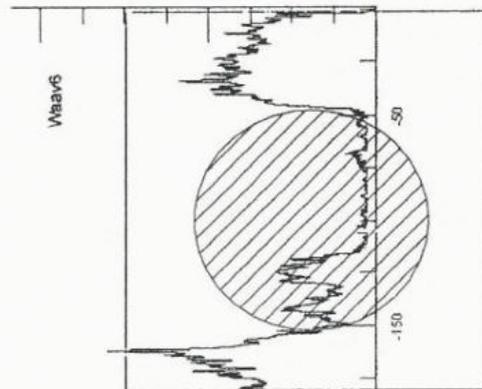
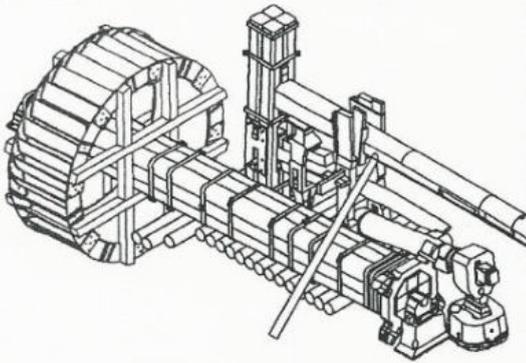
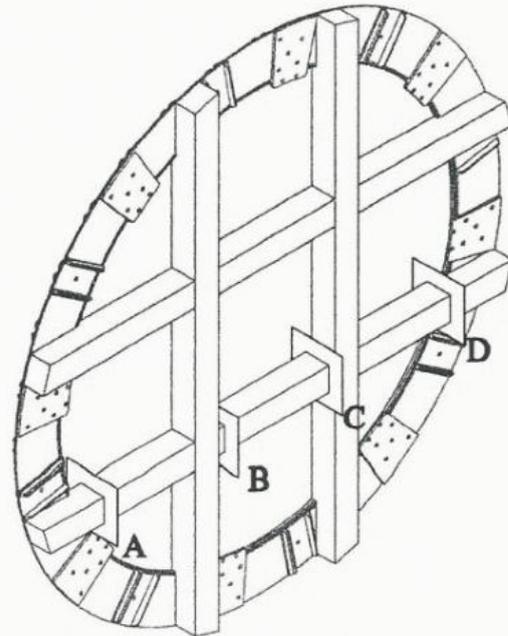
Datei:
 Wasserrad-Ost
 Strebe 2
 Blatt:
 2/10

Bemerkung:
Diagnose durch Bohrwiderstandsmessung

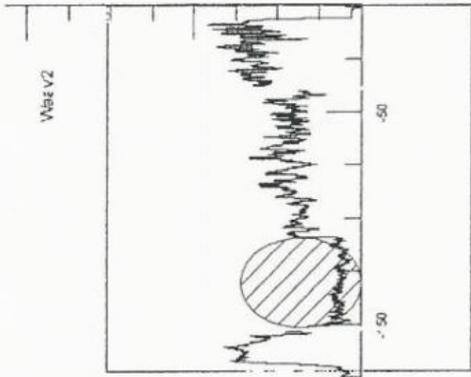
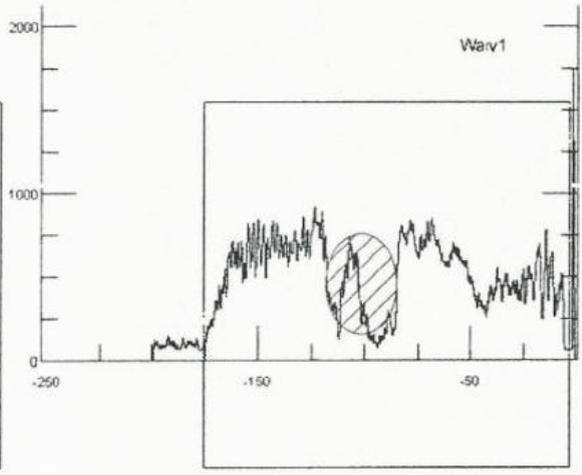
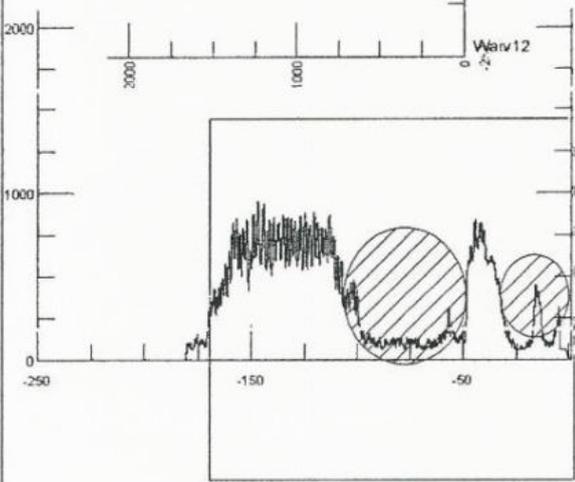
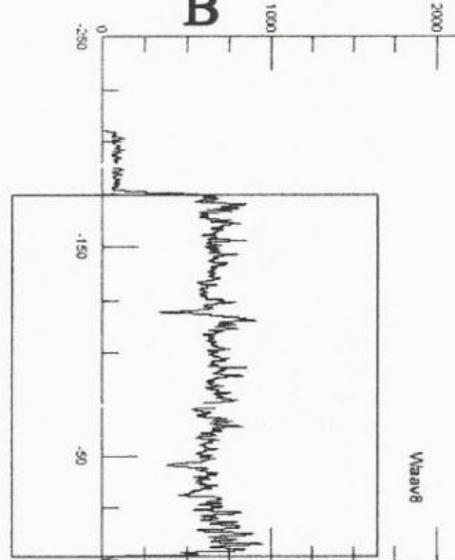
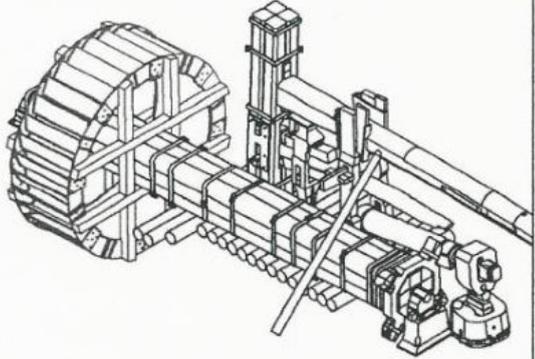
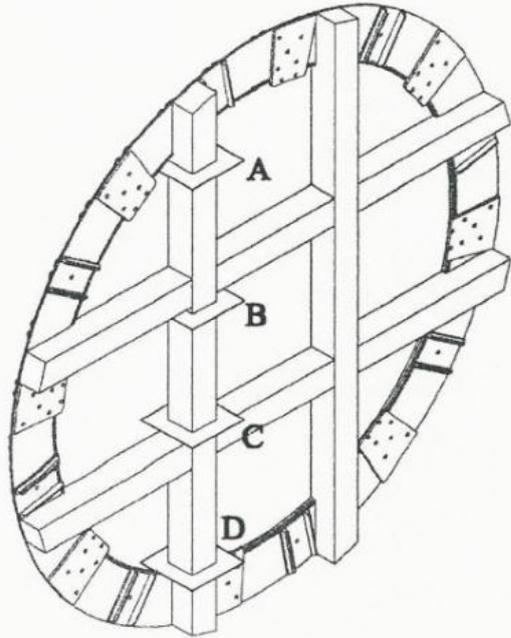
Datei:
 Wasserrad-Ost Strebe 3
 Blatt:
 3/10

Bemerkung:
 Diagnose durch Bohrwiderstandsmessung

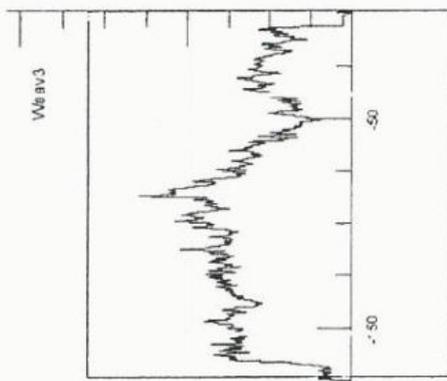
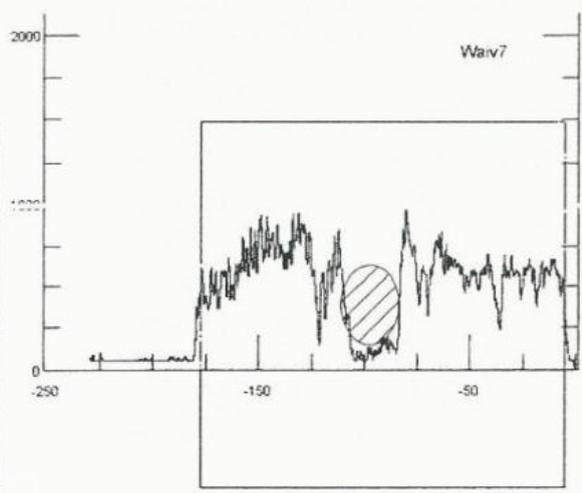
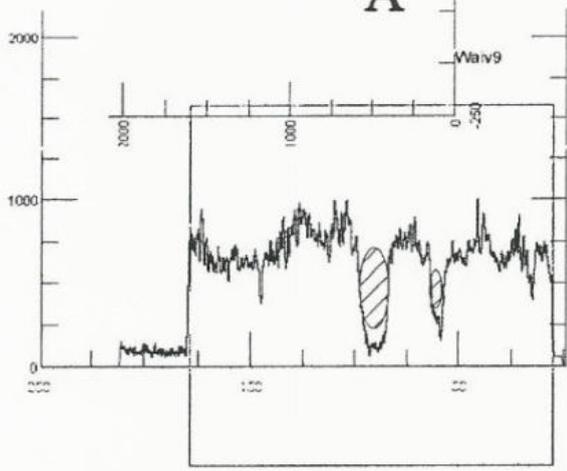
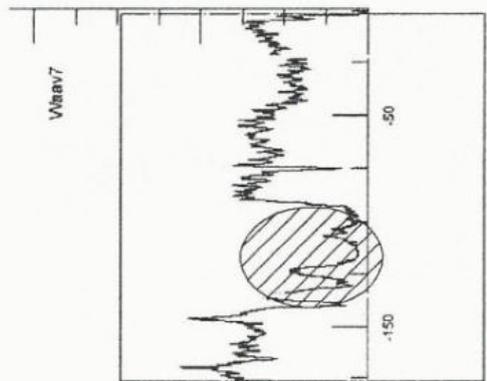
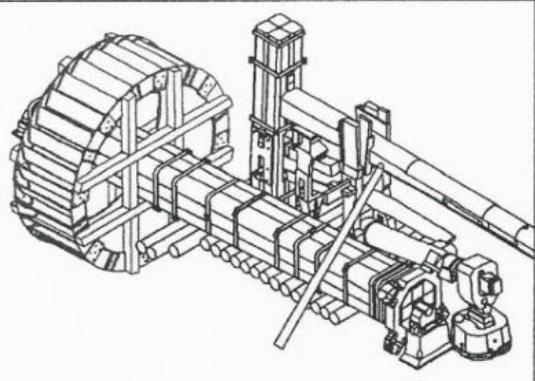
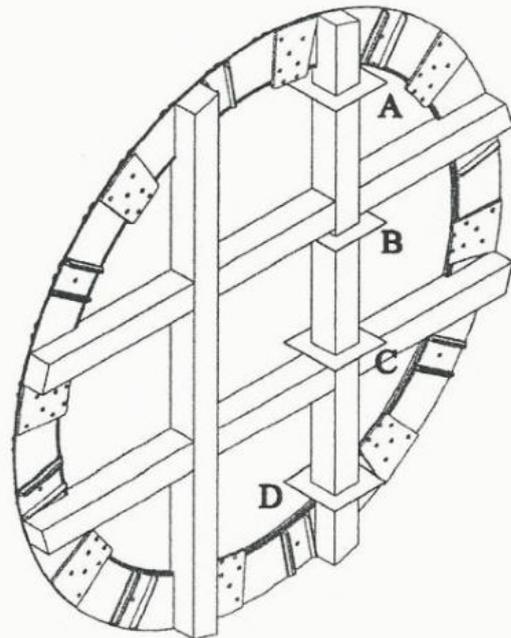
<input type="checkbox"/> tragfähiges Holz <input checked="" type="checkbox"/> abgebautes, nicht tragfähiges Holz	Holzart: Eiche	Diplomthema: Die Hammerschmiede des Næs Jerveksmuseums in Südnorwegen - Erhaltung des Großhammers - Fragen zu Klimatisierung FHTW Berlin Studiengang Restaurierung/Grabungstechnik	gezeichnet von: C. Bode	betreut durch: 1. Prof. R. Keller-Kempas M.A. 2. Dr. A. Unger	Datum: 2002/3
			Titel: Wasserradstrebe 4 Ostseite, Schnitt A-D	Bemerkung: Diagnose durch Bohrwiderstandsmessung	Detail: Wasserrad-Ost Strebe 4 Blatt: 4/10
Abszissenachse: Bohrweg in mm Ordinatenachse: Bohrwiderstand

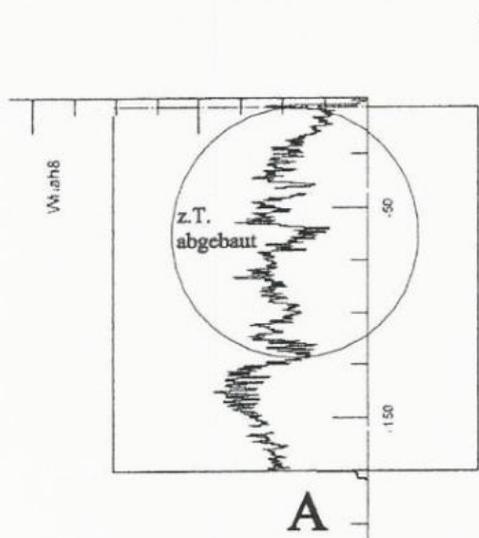
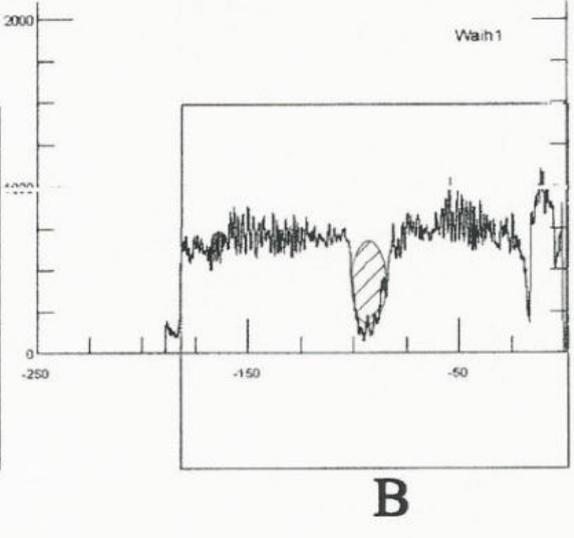
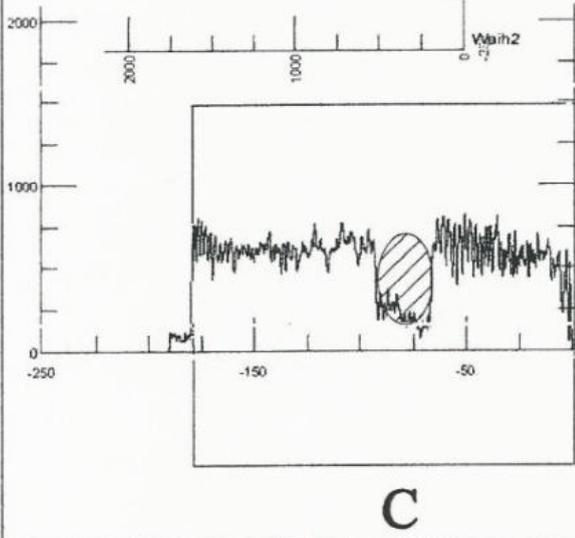
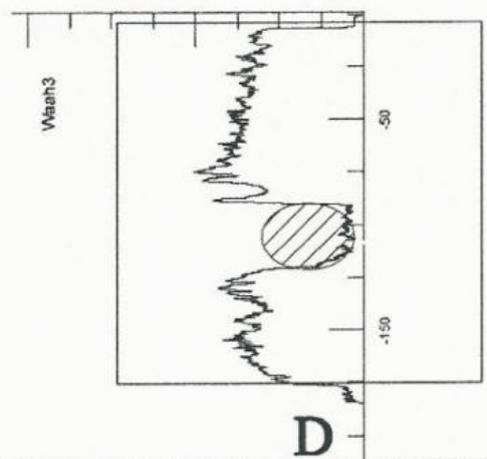
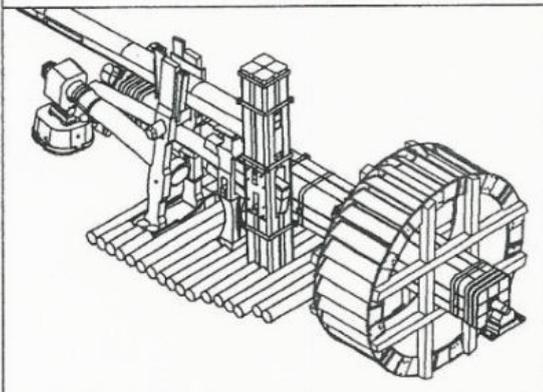
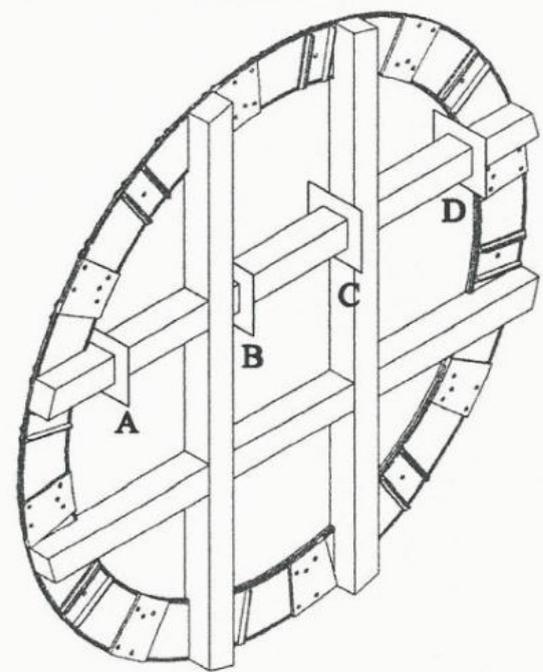
Holzart: Eiche	Diplomthema: Die Hammerschmiede des Næs Jerverksmuseums in Südnorwegen - Erhaltung des Großhammers - Fragen zu Klimatisierung FHTW Berlin Studiengang Restaurierung/Grabungstechnik	gezeichnet von: C. Bode	betreut durch: 1. Prof. R. Keller-Kempas M.A. 2. Dr. A. Unger	Datum: 2002/3
			Abzissenachse: Bohrweg in mm Ordinatenachse: Bohrwiderstand	Bemerkung: Diagnose durch Bohrwiderstandsmessung	Titel: Wasserradstrebe 1 Westseite, Schnitte A-D

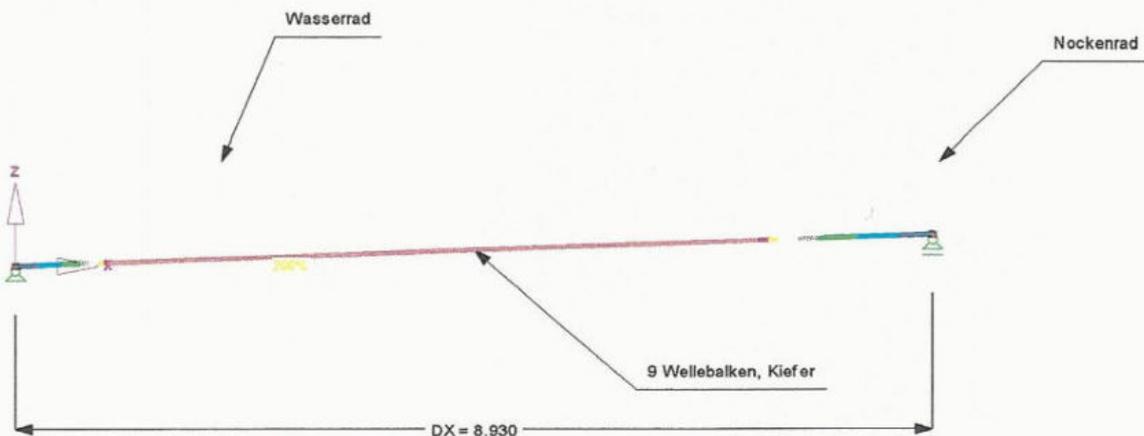
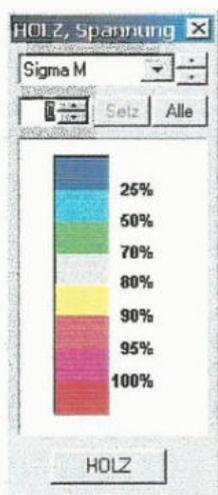
HOLZ1 - Spannungsbemessung
Sigma M

Max = 206%

bei angenommenem Restquerschnitt 260/260, entspricht einem Balken

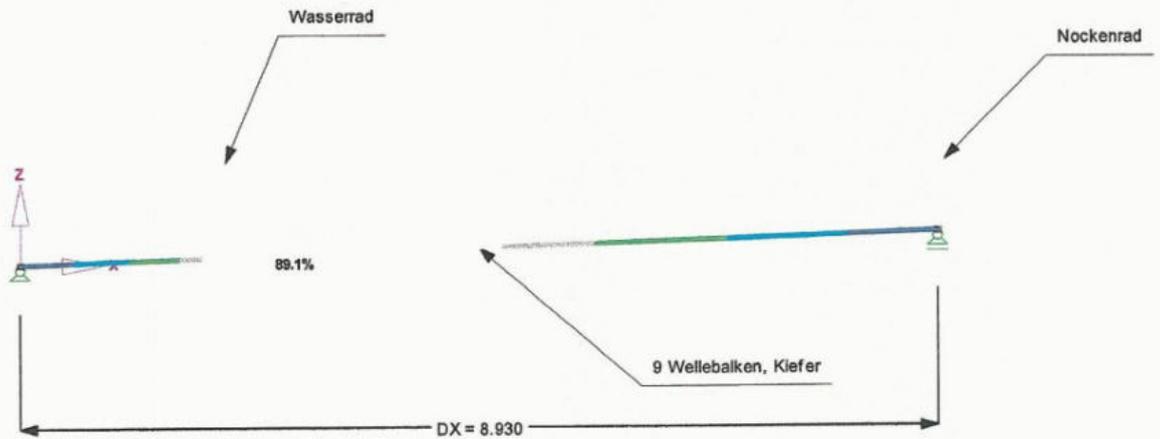
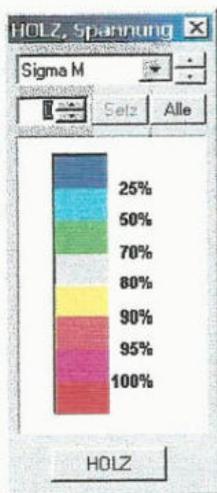
HOLZ1 - Spannungsbeurteilung
Sigma M

Max = 89.1%

bei optimiertem Querschnitt 208/442

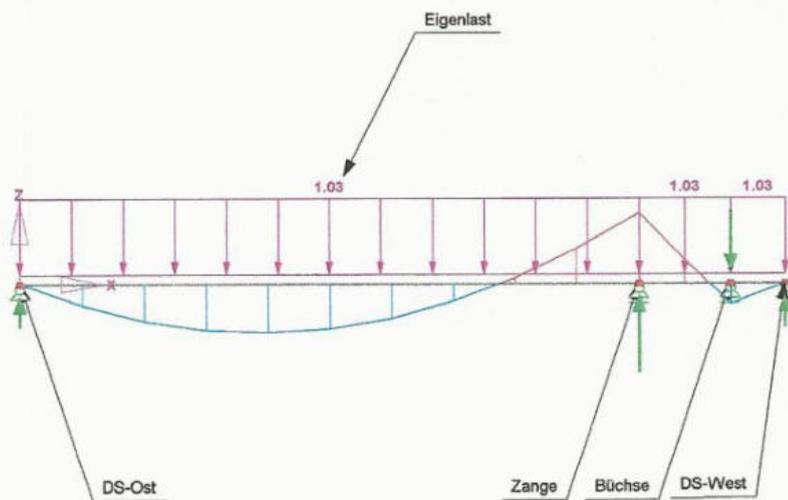
LF 1 - Eigenlast
Schnittgrößen M-2
Auflagerreaktionen

8.883 kNm
Max M-2: 5.68, Min M-2: -8.39 kNm

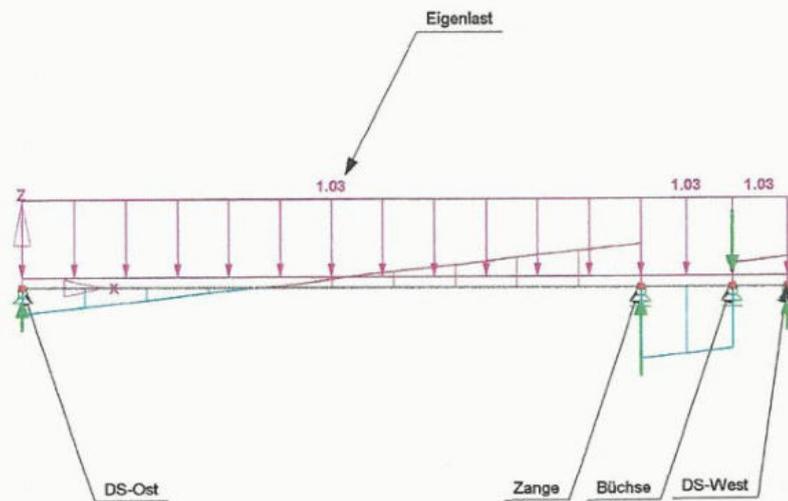
LF 1 - Eigenlast
Schnittgrößen Q-3
Auflagerreaktionen

9.816 kN
Max Q-3: 9.26, Min Q-3: -5.38 kN

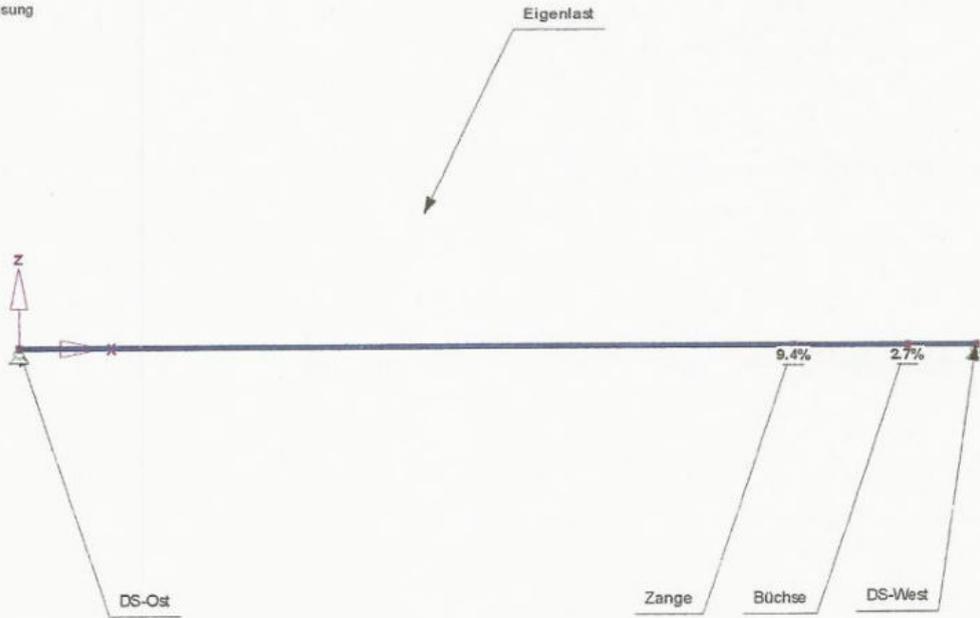
HOLZ1 - Spannungsbeurteilung
Sigma M

Max = 9.4%

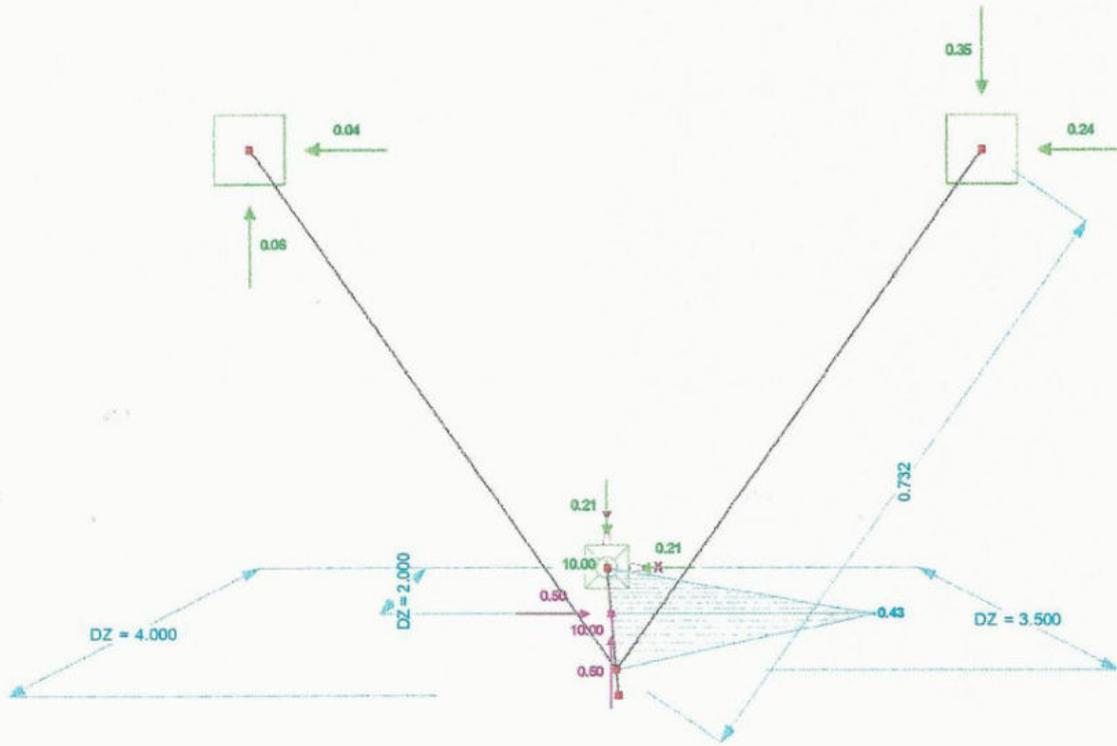
LF 1
Schnittgrößen M-2
Auflagerreaktionen

Max M-2: 0.43 kNm
